INTERVENÇÕES ARQUEOLÓGICAS NA CAPELA DA SENHORA DO CASTELO E NO CASTELO DE RÓDÃO NO ÂMBITO DO PROJETO VAMBA¹

The archaeological interventions in the Senhora do Castelo Chapel and Vila Velha de Ródão Castle (Castelo de Ródão)

Fernando Robles Henriques², Armando Sabrosa³ e Mário Monteiro⁴

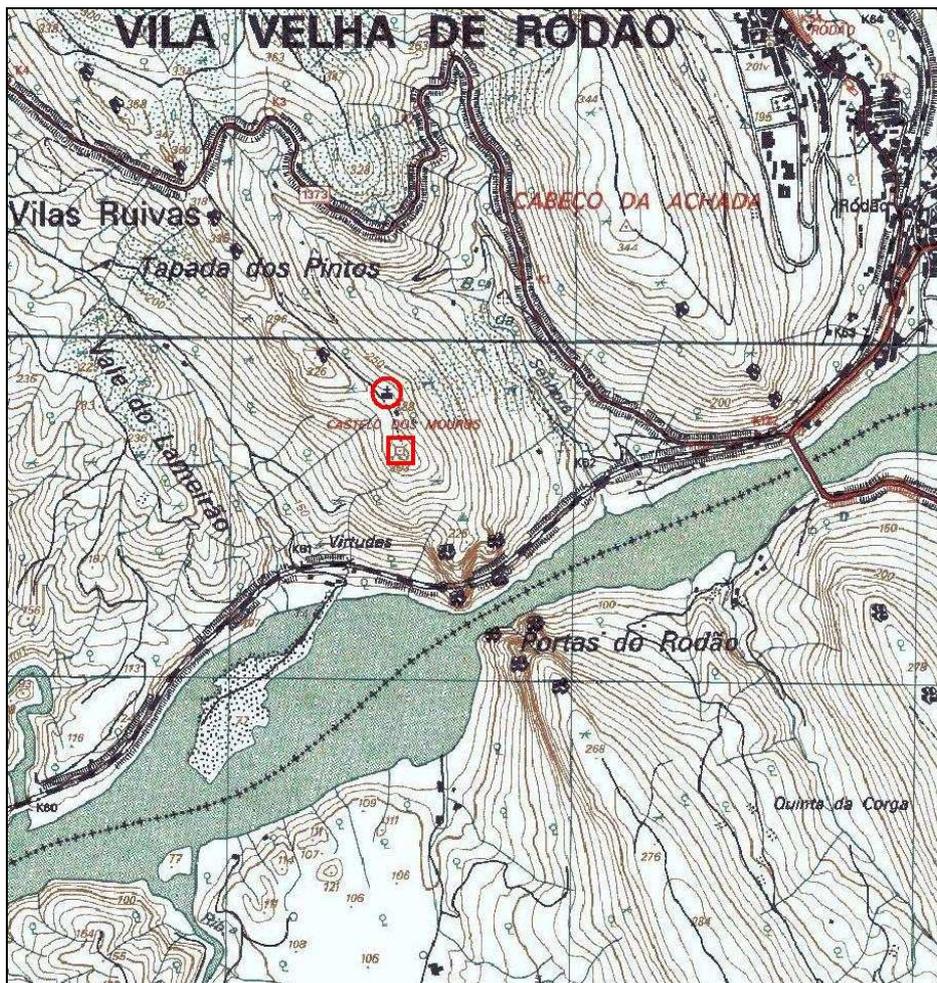
Figura 1. Localização do Castelo de Ródão (quadrado) e da Capela de Nossa Senhora do Castelo (circunferência) sobre extracto da folha 314 da Carta Militar Portuguesa, Instituto Geográfico do Exército.

O conjunto patrimonial localiza-se no Distrito de Castelo Branco, Concelho de Vila Velha de Ródão, mais especificamente junto ao lugar de Vilas Ruivas (**Fig. 1**), no topo de um esporão da crista quartzítica da Serra das Talhadas. A Capela da Senhora do Castelo foi edificada numa esplanada rochosa situada no topo da crista, envolvida por vegetação arbustiva e arbórea, sobranceiro ao rio Tejo e ao monumento geológico denominado Portas de Ródão. Situa-se extramuros do Castelo, a cerca de 160 metros Noroeste. Comparativamente à estrutura militar próxima, assenta em plataforma de altitude inferior. Dista dois quilómetros da povoação de Vila Velha de Ródão, no sentido Oeste. O monumento encontra-se referenciado na base de dados do Instituto de Gestão do Património Arquitectónico e Arqueológico (CNS 27684) e na lista da Direcção Geral dos Edifícios e Monumentos Nacionais (IPA PT0511040013).

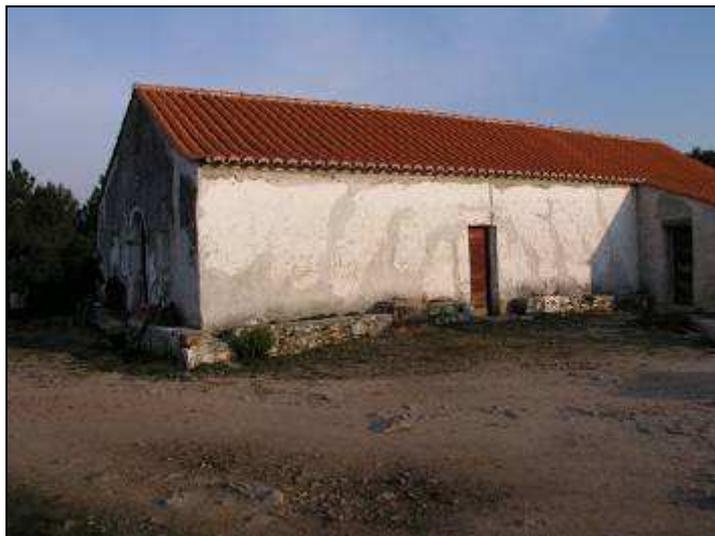
Foto 1

Construção enquadrável em contexto de arquitectura religiosa maneirista caracteriza-se, tipologicamente, como capela popular denotando influências classicizantes. Apresenta planta longitudinal composta por dois rectângulos justapostos. Em primeiro instante de construção, exibiria contorno rectangular simples. As duas sacristias hoje existentes terão sido adossadas em período posterior. O corpo central é composto por nave e altar-mor. Na fachada principal, a passagem transpõe portal com arco de volta perfeita, ladeado por duas janelas, com forma de seteira alargada e protegidas por grade de ferro, sendo a fachada principal rematada em empena (Foto 1). Cada sacristia apresentava uma janela envidraçada e uma porta (a Norte e Poente). As restantes duas, construídas em madeira, concedem acesso à nave do templo e encontram-se orientadas a Sul e Poente. Sobre ele, nicho vazio. Entre este e o topo da porta, pequena vieira em alto-relevo. Poial rústico acompanha, exteriormente, as paredes Sul e Poente.

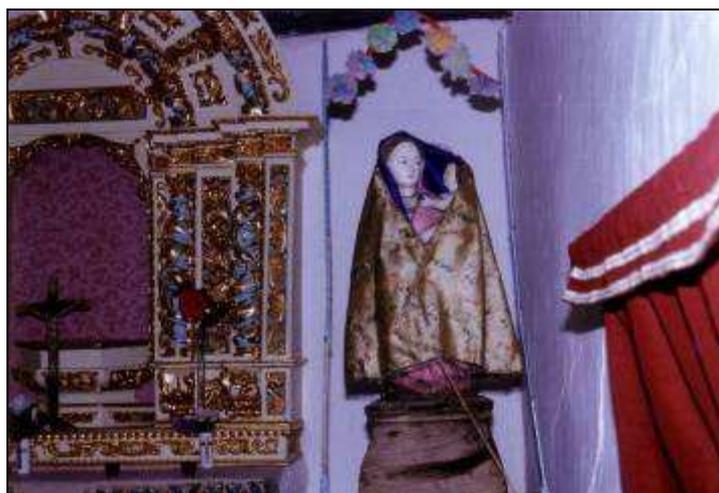
Foto 2 (do arquivo da Associação de Estudos do Alto Tejo)

Expõe vãos de lintel recto, sem moldura. A cobertura, de três planos em forma de masseira, era forrada a madeira. Resguarda retábulo de talha dourada barroca, de estilo nacional (**Foto 2**).

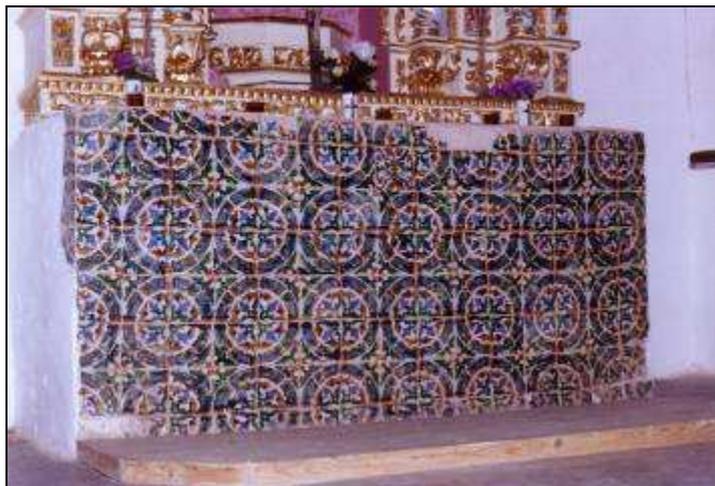
Foto 3 (do arquivo da Associação de Estudos do Alto Tejo)

O altar-mor proporciona comunicação com as respectivas sacristias laterais e enquadra um grande arco de transição com a nave. O tecto, de três planos, encontrava-se revestido a madeira pintada de cor azul-acizentado. O espólio religioso compunha-se essencialmente do altar recente, em madeira (considerado de reduzido valor artístico), um frontal forrado a motivos mudéjares (painel de azulejos de influência hispano-árabe, **Foto 3**), uma imagem da virgem com o Menino, em pedra, e um pequeno altar em talha barroca.

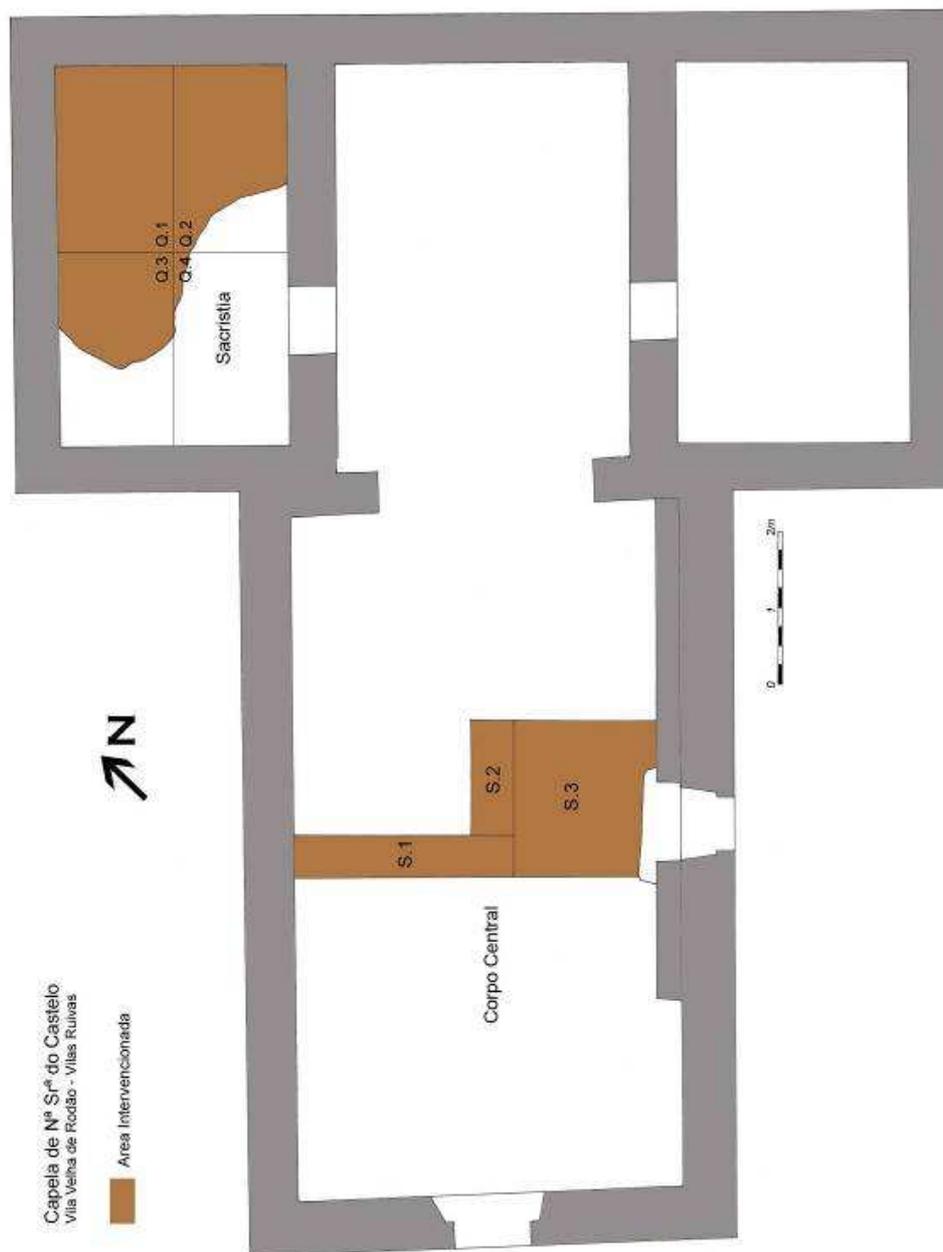
Figura 2. Planta geral da Capela e localização das áreas intervenionadas.

escasso e de pequenas dimensões (Fig. 2).

A extensão das áreas previstas como alvo de intervenção remanescente revelou-se diminuta. Para melhor desenvolvimento dos trabalhos, foram adoptadas novas designações. As sondagens dividiram-se entre o corpo principal da capela e a sacristia (Fig. 2).

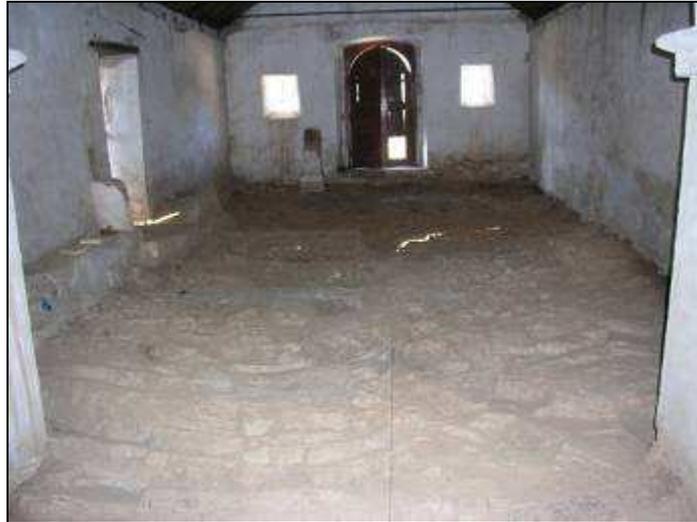
Foto 4

O pavimento natural do corpo da capela, a descoberto após remoção de terras e posterior limpeza, é talhado em afloramento quartzítico, nivelado e afeiçoado, resultando num piso irregular e bastante laminado (**Foto 4**). Carvões de reduzidíssimo porte não justificaram a recolha, até pela possível contaminação a que estariam sujeitos devido à presença de elevado número de raízes.

Sondagem 1. Ofertou escasso espólio cerâmico. Alguns fragmentos, muito pequenos, de faiança, enquadráveis em cronologia de séc. XVII. Destaque-se, ainda, a recolha de duas moedas. Todos os sedimentos retirados foram crivados. Em plano final, afloramento quartzítico artificialmente nivelado, laminado e bastante irregular. Mantinha potência estratigráfica variável, muito próxima dos 20 cm (Foto 10).

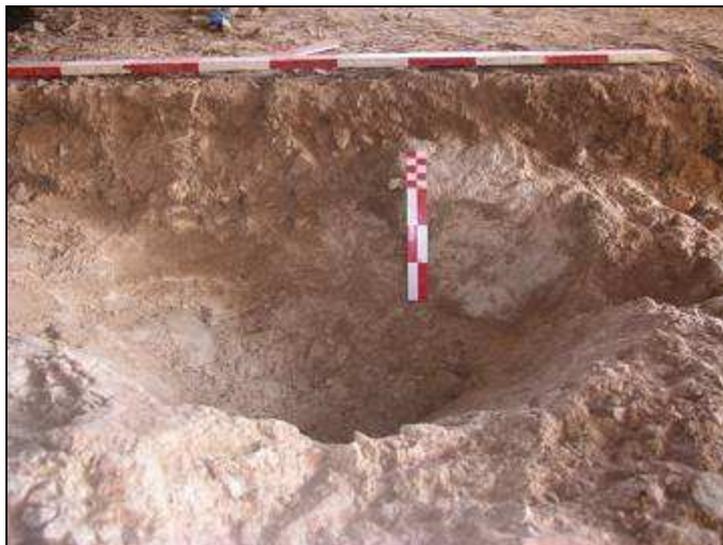
Foto 5

Sensivelmente a meio da área de intervenção, imediatamente acima de uma sepultura individual e de contorno antropomórfico escavada na rocha, referenciada em investigações anteriores, localizava-se um pequeno covacho semicircular (ossário?), de paredes bem moldadas (**Foto 5**). A sua escavação proporcionou o resgate de algumas moedas. Foi possível distinguir alguma quantidade de cal no seu interior e topo, assim como esquirolas osteológicas atribuíveis a indivíduos não adultos, testemunho atestado pelo reconhecimento de um osso de bacia, embora sem identificação de conexão anatómica.

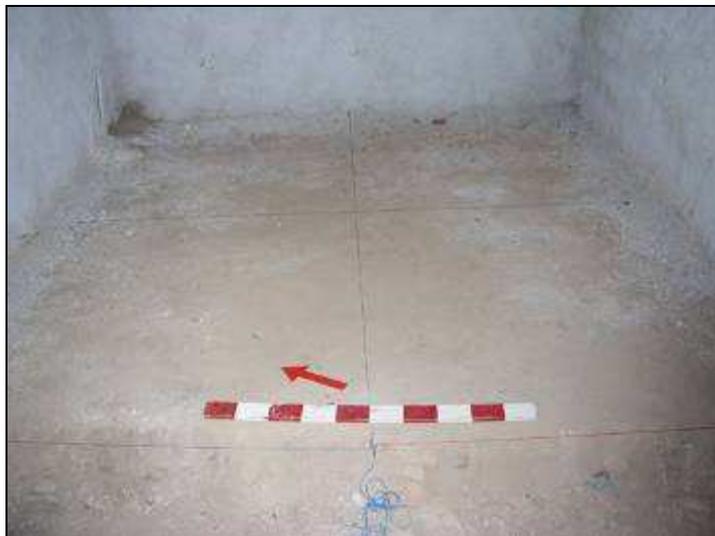
Foto 6

Na sacristia Norte, optou-se pela divisão da área em quadrantes (**Foto 6**). Libertos da camada superficial, bastante solta, surgiu em toda a extensão um piso de calcamento, mais compacto, aparentemente assente em telhas e pedras estruturadas horizontalmente, com intrusões de raízes, suavizado à mesma cota.

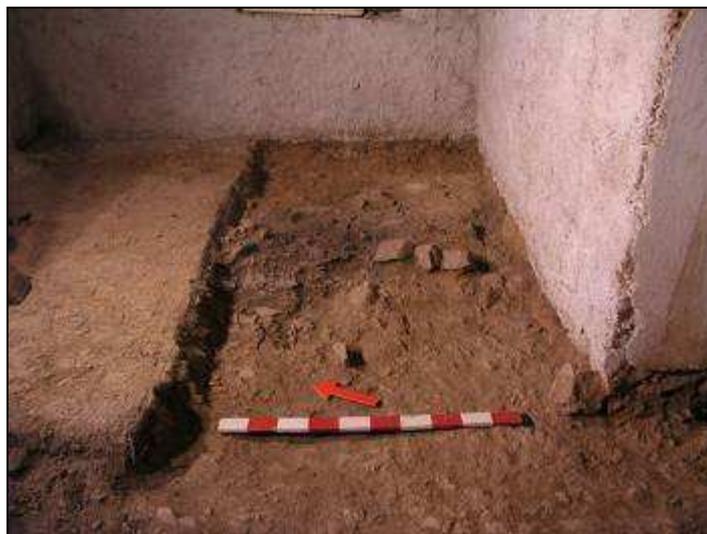
Foto 7

Este nível de colmatação (**Foto 7**) providenciou material escasso e bastante fragmentado, resultando na recolha de exemplares de pequenas dimensões. A separação entre quadrantes artificiais foi facultada pela permanência de uma banqueteta com cerca de 30 centímetros, o que permitiu registo de estratigrafia e melhor leitura interpretativa do sector intervencionado. O prolongamento dos trabalhos de campo manteve a estratégia que considerava obrigatória a crivagem total de terras.

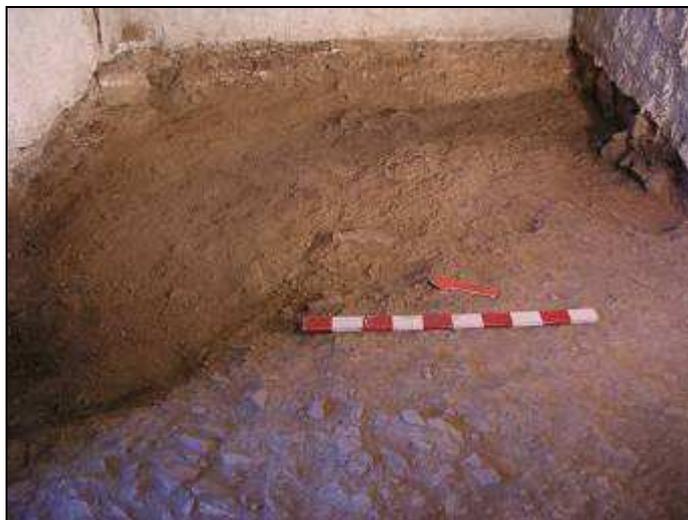
Foto 8

camada de terraplanagem atingia níveis profundos, pelo que se optou por finalizar a actividade (**Foto 8**). A incidência de remoção iria prolongar desnecessariamente a investigação, tendo em conta os resultados atingidos até ao momento.

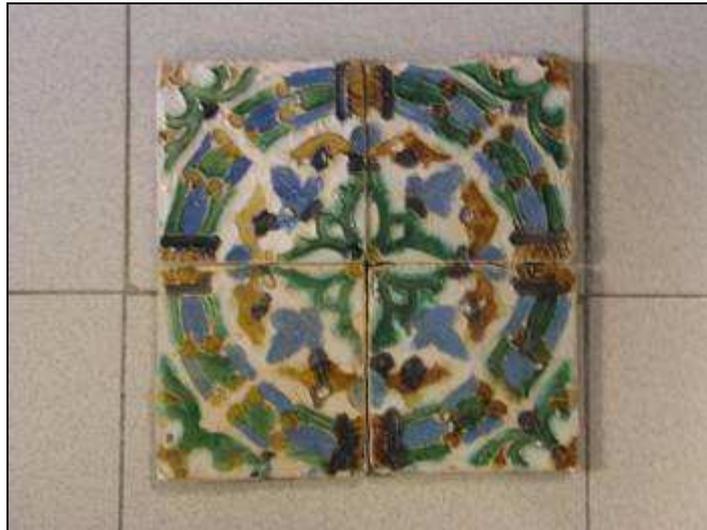
Foto 9

A capela foi alvo de exaustivo levantamento fotográfico e registo em desenho de campo. O processo de acompanhamento incluiu, ainda, uma visita a instalações da Câmara Municipal de Vila Velha de Ródão, onde foi possível fotografar, observar e apreciar as características dos azulejos de padrão retirados anteriormente do altar-mor (**Foto 9**).

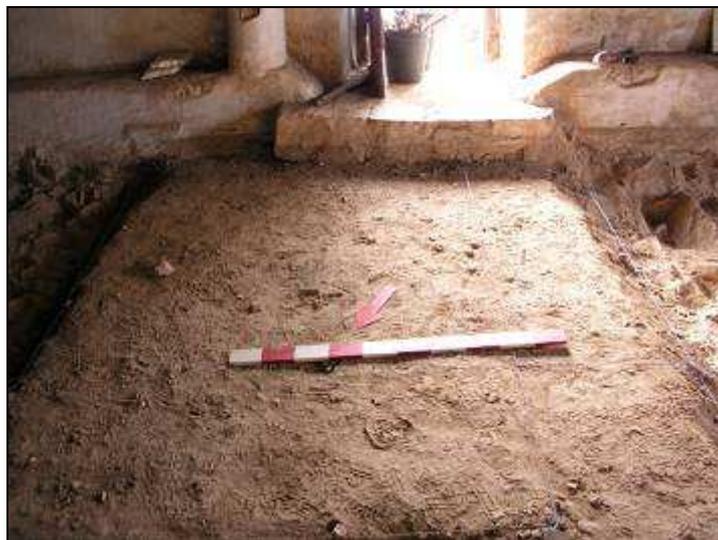
Foto 12

Sondagem 3. Apesar de comparativamente mais extensa, garantiu o espólio menos interessante e, aparentemente, mais moderno. É composto, essencialmente, por pregos e fragmentos de madeira. Adiantou-se, no terreno, a hipótese de apodrecimento, junto à entrada lateral, de uma antiga porta. Explicaria a formação deste contexto e mantém-se plausível neste momento de reflexão de resultados (Foto 12).

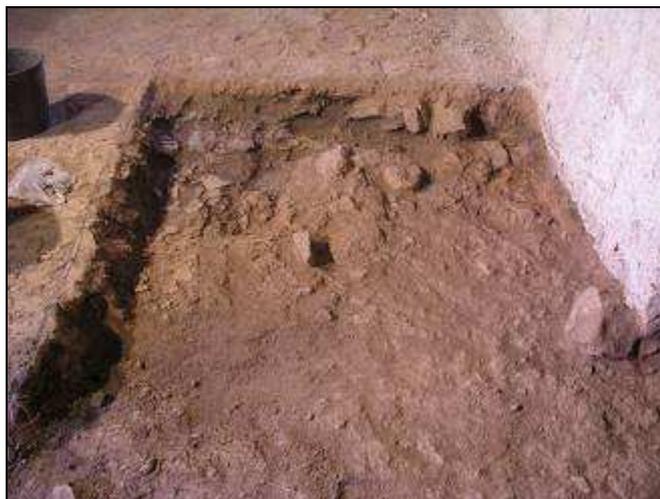
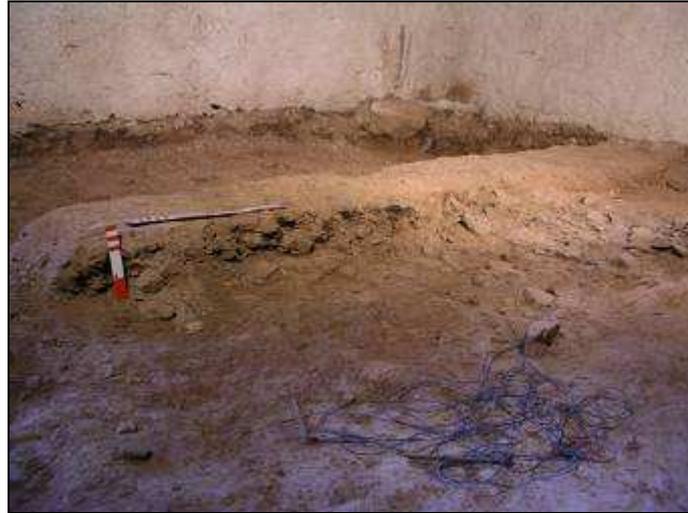
Zona da Sacristia. Área sobrance subdividida em quatro quadrantes. Comum a toda a área, camada inicial solta, quase poeira, revelando, após remoção, espécie de piso de calcamento, mais resistente, abaixo do qual surge um estrato mais solto. Este “*pavimento*” parecia encontrar-se assente em telhas e pedras estruturadas horizontalmente, com frequentes intrusões de raízes (**Fotos 13 e 14**).

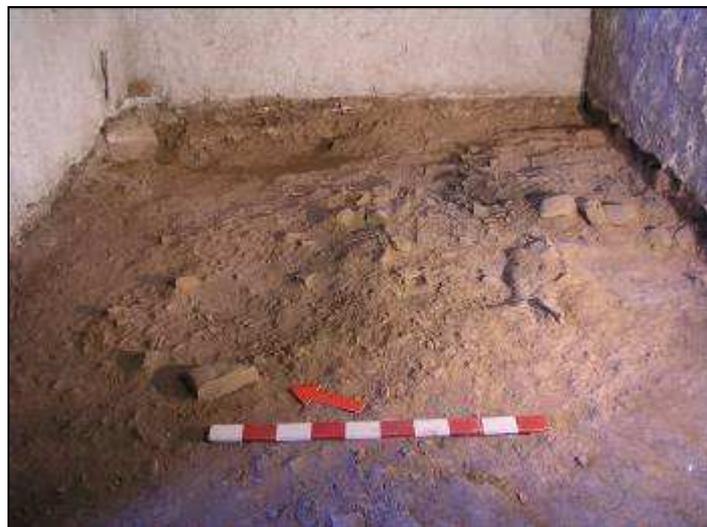
Foto 15

Em resumo, os trabalhos executados neste sector revelaram o que parece ter sido um nível de colmatação e suavização, constituído, sobretudo, por fragmentos de telha e pedra (**Foto 15**). Ainda que intrusivamente, registou-se neste contexto a presença de cinzas e raízes. Apesar de não ter sido desmontado, foi perpetuado em fotografia, o mesmo acontecendo a diversas fases de intervenção no local.

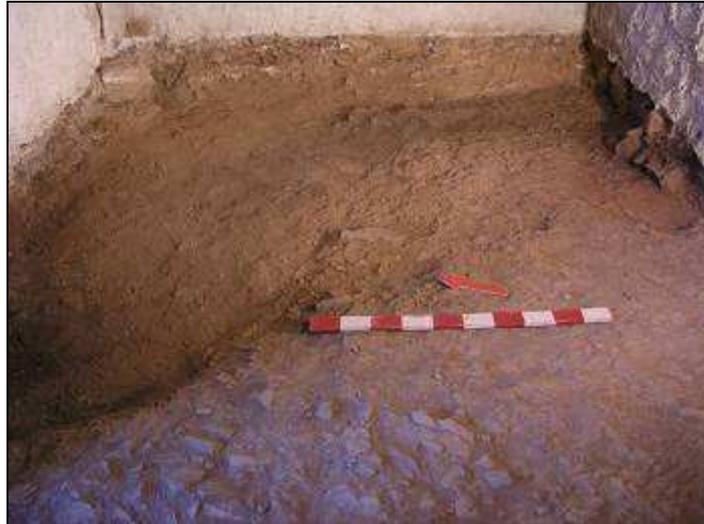
Foto 16

parcialmente retirado durante a escavação realizada. A intervenção prosseguiu até à definição dos contornos gerais do afloramento rochoso. À medida que se desenvolvia na direcção da parede Este, a camada de terrapleno atingia níveis progressivamente mais profundos, pelo que se optou pela conclusão da actividade. A incidência de remoção iria prolongar desnecessariamente a investigação, tendo em conta os resultados atingidos até à altura (**Foto 16**).

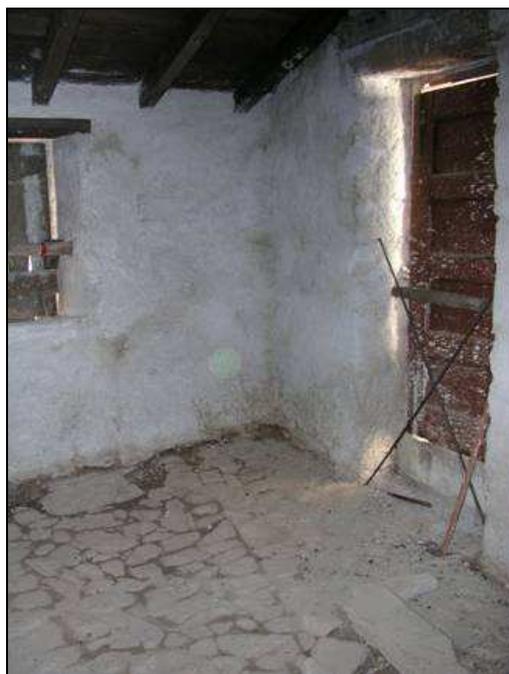
Foto 17

Verificou-se que as duas sacristias foram adossadas posteriormente à estrutura inicial do templo, originalmente com apenas uma nave. A sala Norte é visivelmente mais recente, afirmação confirmada pelo escasso espólio identificado. Contrariamente à construção primária, assente em plataforma regularizada de afloramento, parece ter indícios de abertura de caboucos. A sacristia Sul exibia piso lajeado, em bom estado de conservação (**Foto 17**).

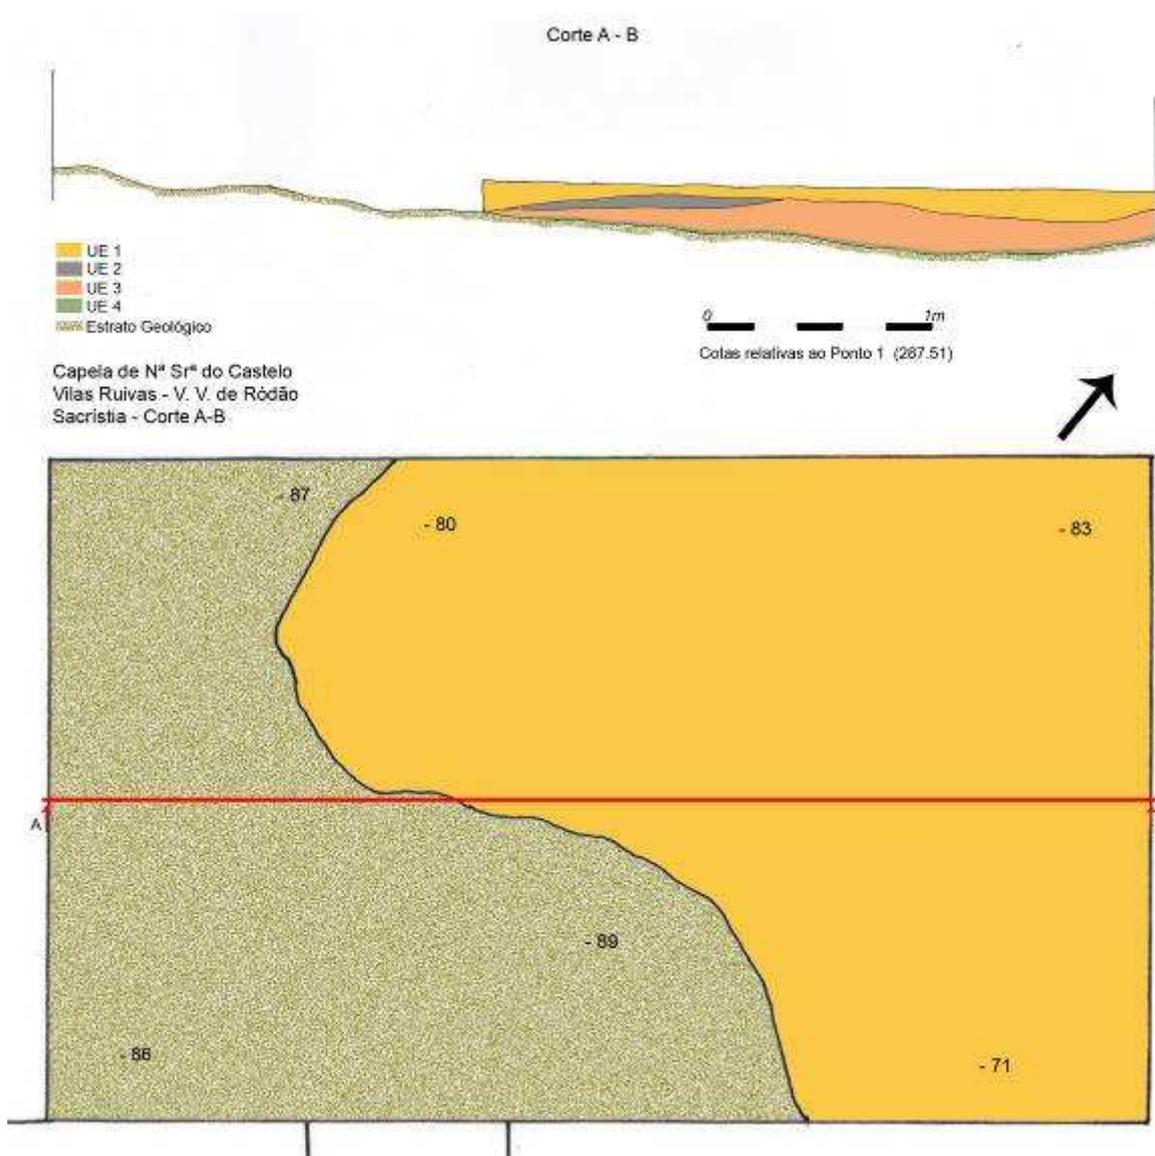
As divisões estratigráficas deste espaço resultam, essencialmente, de quatro distinções notórias:

UE 1. Terra superficial. Solta. Raro material cerâmico. De fácil remoção;

UE 2. Cinza. Não se estende à totalidade do espaço intervencionado. Bastantes raízes. Cenário idêntico registado quanto à recolha de material. Exumação processada sem dificuldade;

UE 3. Estrato compacto, no qual se encontram aplicadas telhas e pedras. Provável nivelamento para assentamento de piso (?). Escasso espólio. Nalguns locais, é visível a acção de fogo;

EU 4. Estrato final, com sedimento de desagregação entre afloramentos. Sem material.

Figura 3. Registo gráfico de corte na Sacristia Norte.

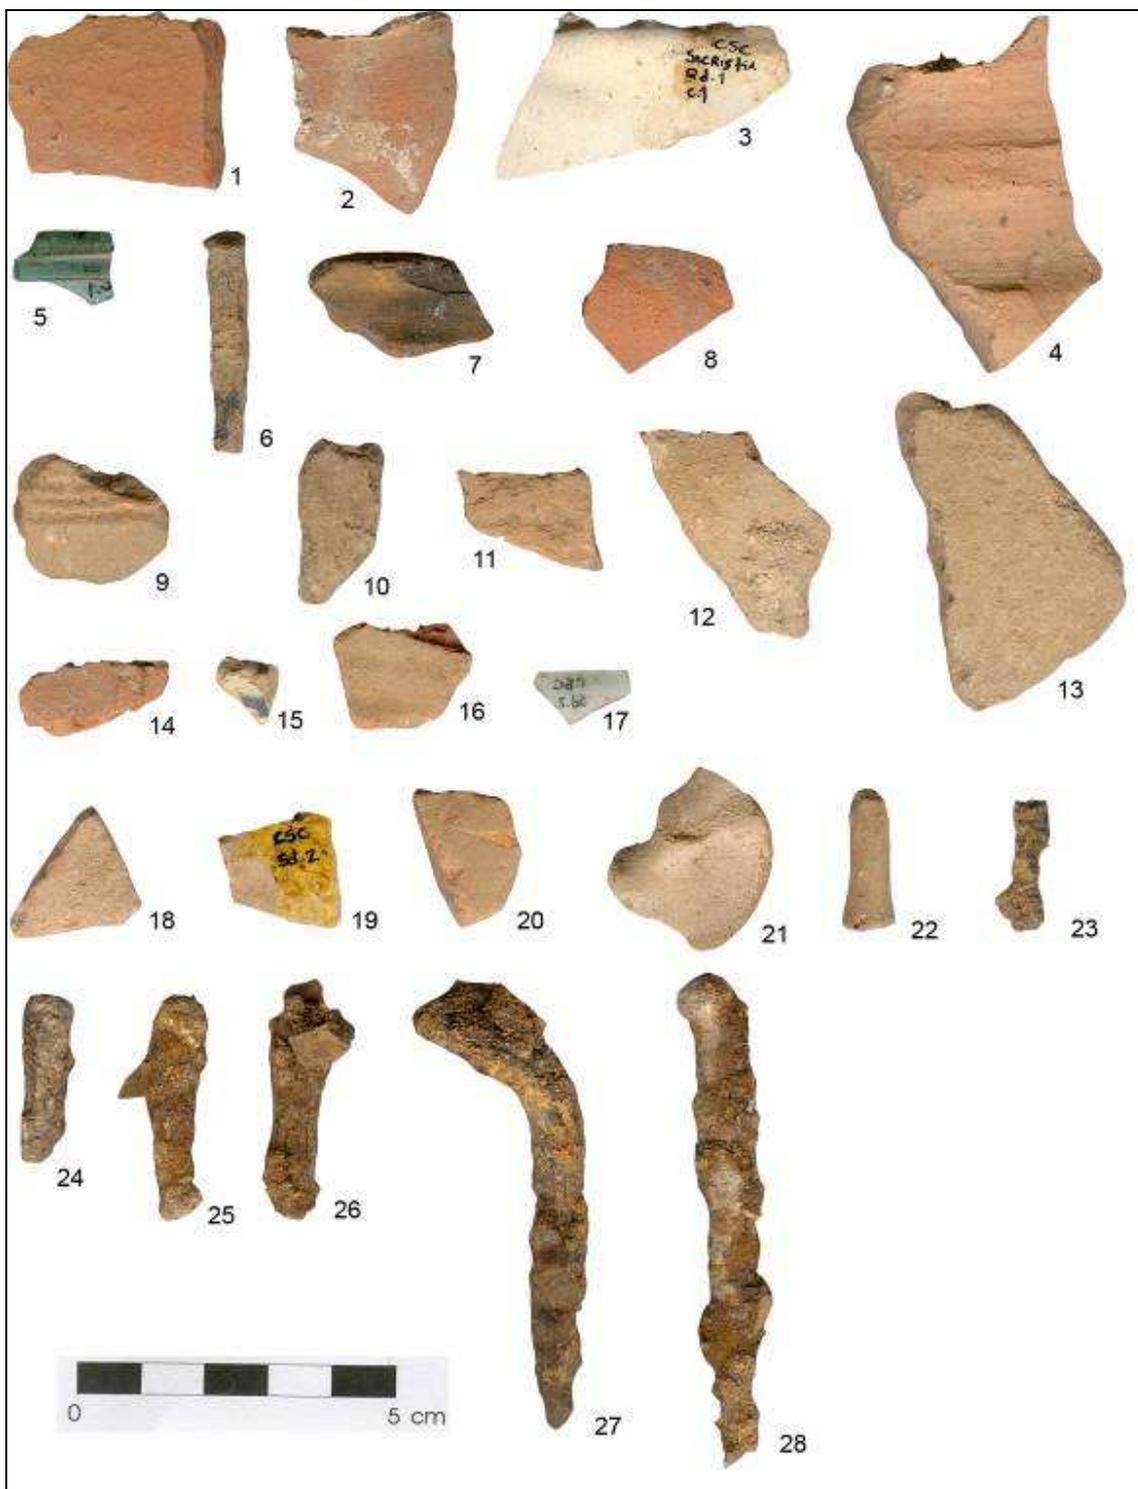
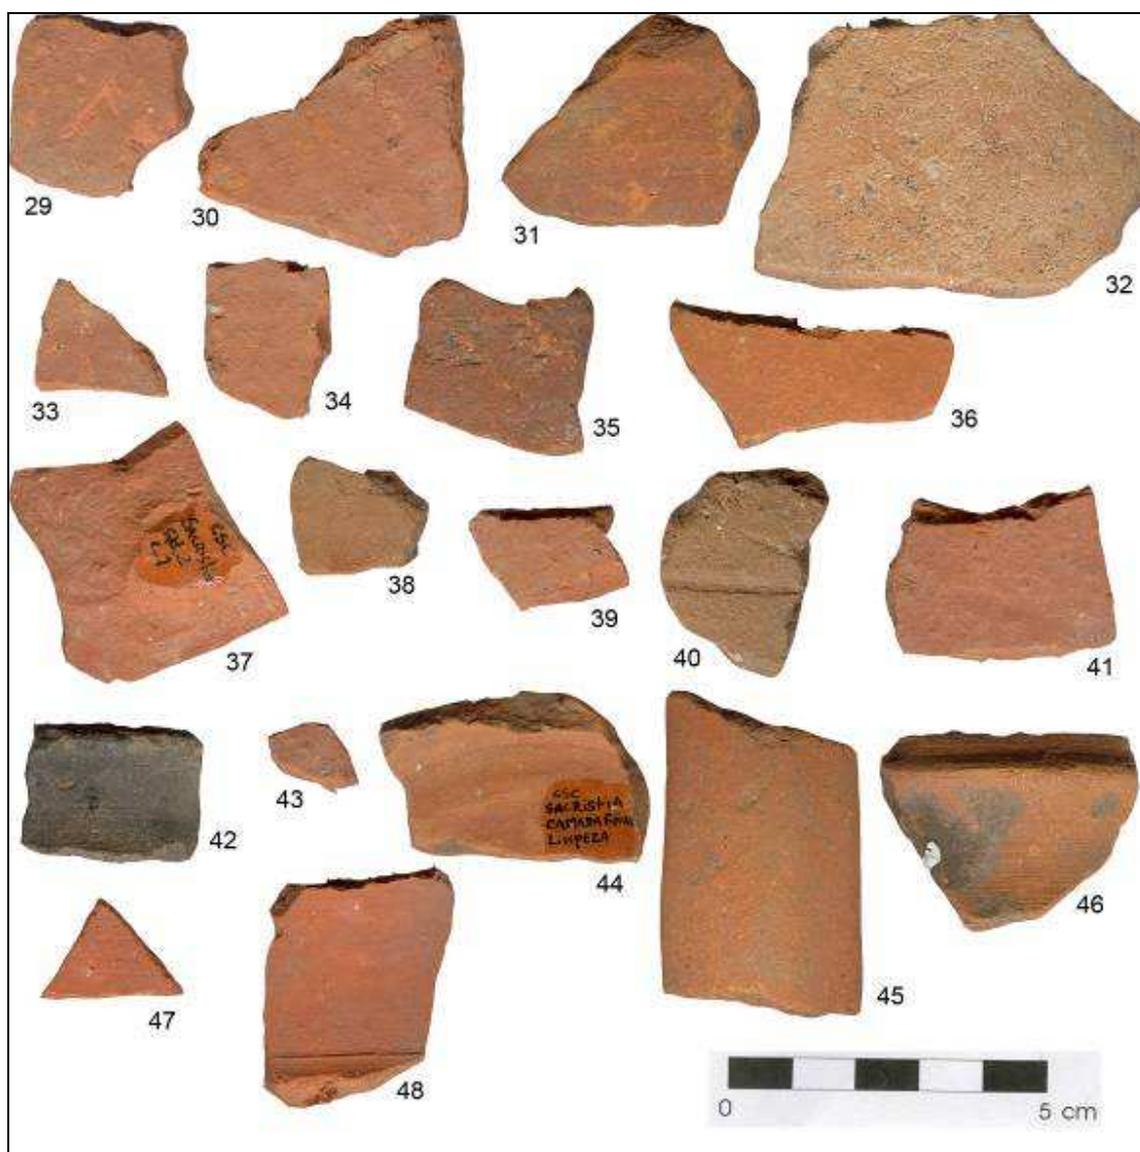
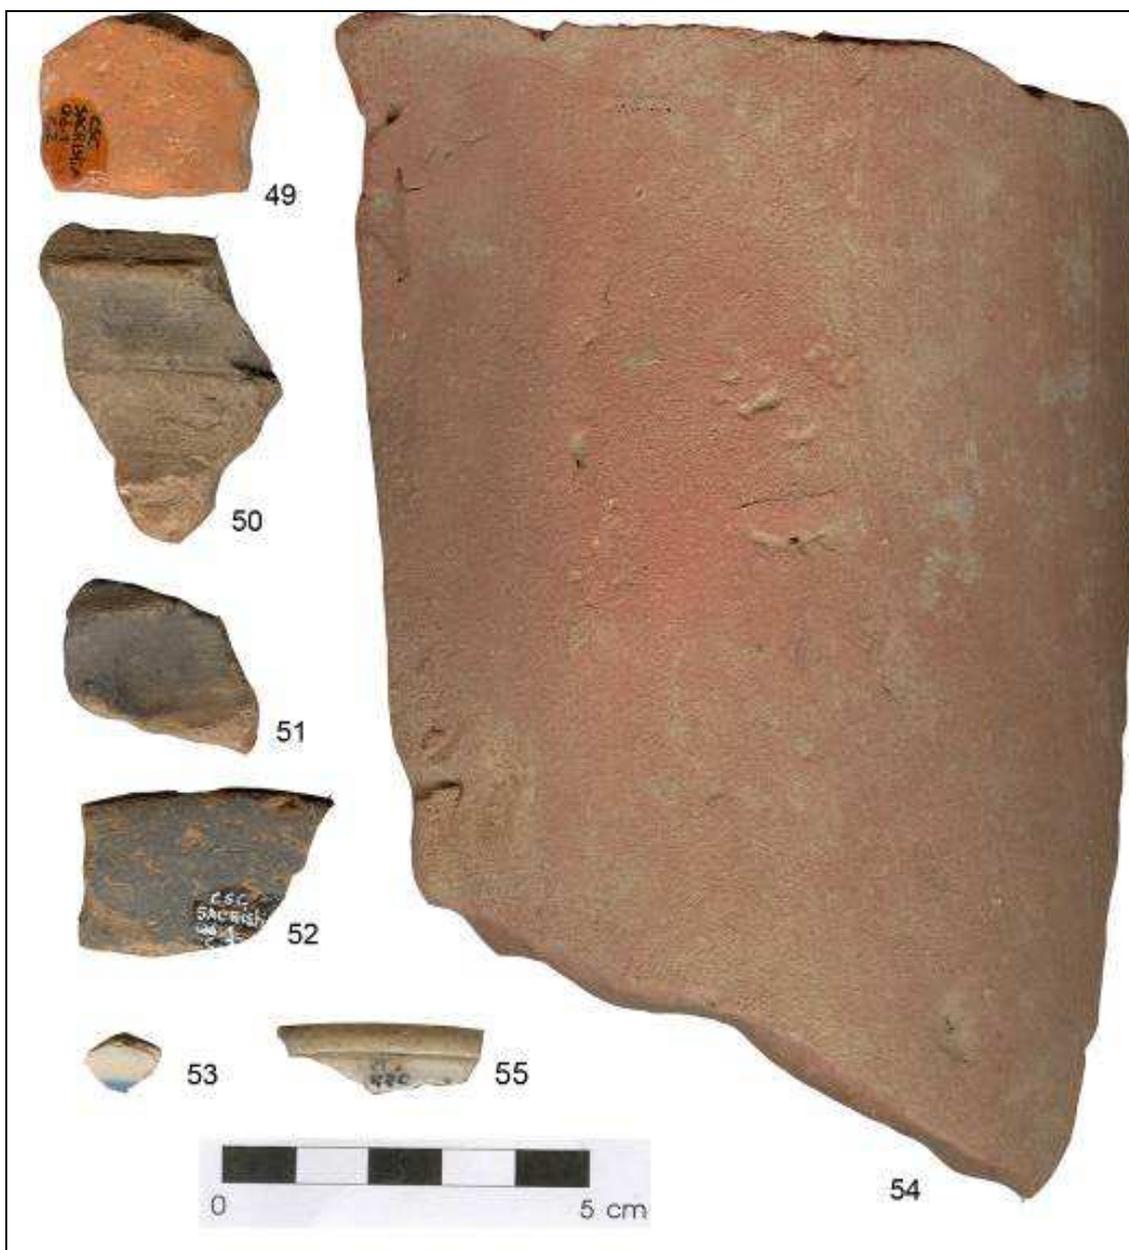
Figura 4. Materiais recolhidos durante a intervenção.

Figura 5. Materiais recolhidos durante a intervenção.

Figura 6. Materiais recolhidos durante a intervenção.

Tal como o verificado durante os trabalhos arqueológicos executados em 2005 (quadro seguinte e Figs. 4 a 6), caracterizava-se pela escassez e apresenta, na sua maioria, datação coerente, centrada em finais do séc. XVI/XVII, embora demonstre alguma promiscuidade com evidências contemporâneas mais recentes.

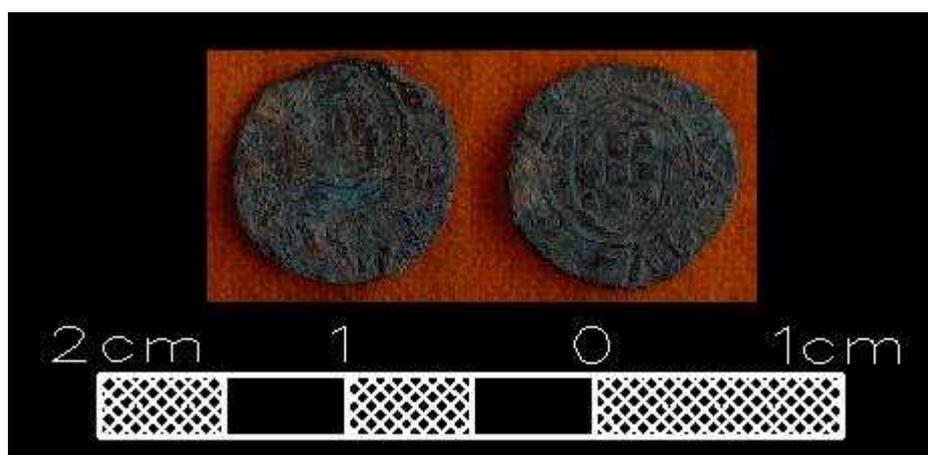
Foto 20

| Descrição | Anverso ⇒ Ao centro do campo, castelo. Mar de ondas contínuas. Cercadura em circunferência simples. Reverso ⇒ Ao centro do campo, o escudo português encimado por um anelete. |
| Nota | A amoedação deste período caracteriza-se por uma desvalorização monetária (inflação causada por contratos e obrigações reais antigas). Assim, a grande diferença encontra-se a nível metrológico. |

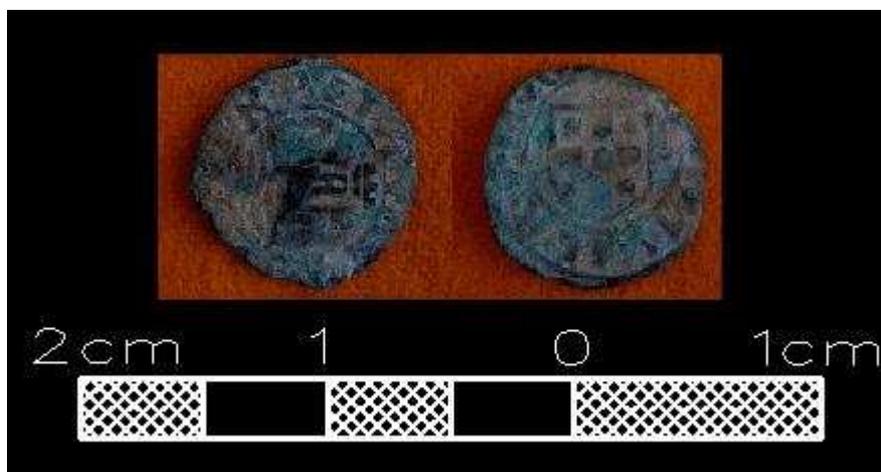
Foto 21

| Descrição | Anverso ⇒ Ao centro do campo, castelo. Mar de ondas contínuas. Cercadura em circunferência simples. Reverso ⇒ Ao centro do campo, o escudo português encimado por um anelete. |
| Nota | A amoedação deste período caracteriza-se por uma desvalorização monetária (inflação causada por contratos e obrigações reais antigas). Assim sendo, a grande diferença regista-se a nível metroológico. |

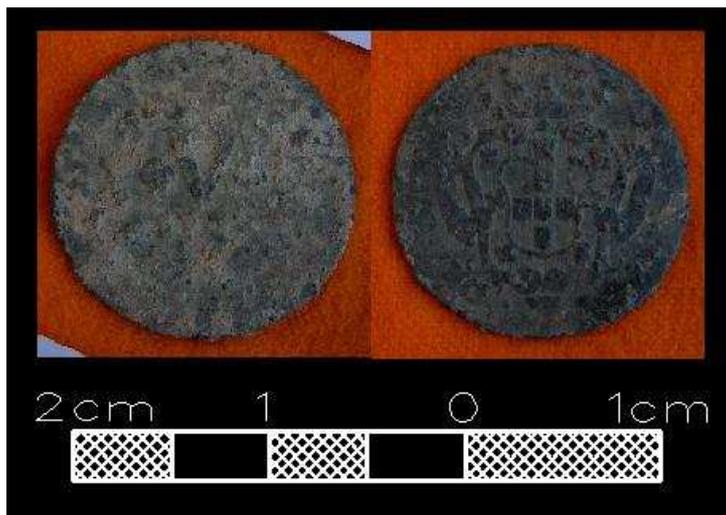
Foto 22

| Descrição | Anverso ⇒ Ao centro do campo, as armas do reino. Reverso ⇒ Ao centro do campo, a marquilha V, ladeada por dois florões. |
| Nota | A tipologia desta peça foi tipificada pelo Aviso de 10 de Julho de 1723. A amoedação deste período já contemplava a data de lavramento. Neste caso, surgia abaixo da marquilha, sendo que está ilegível. |

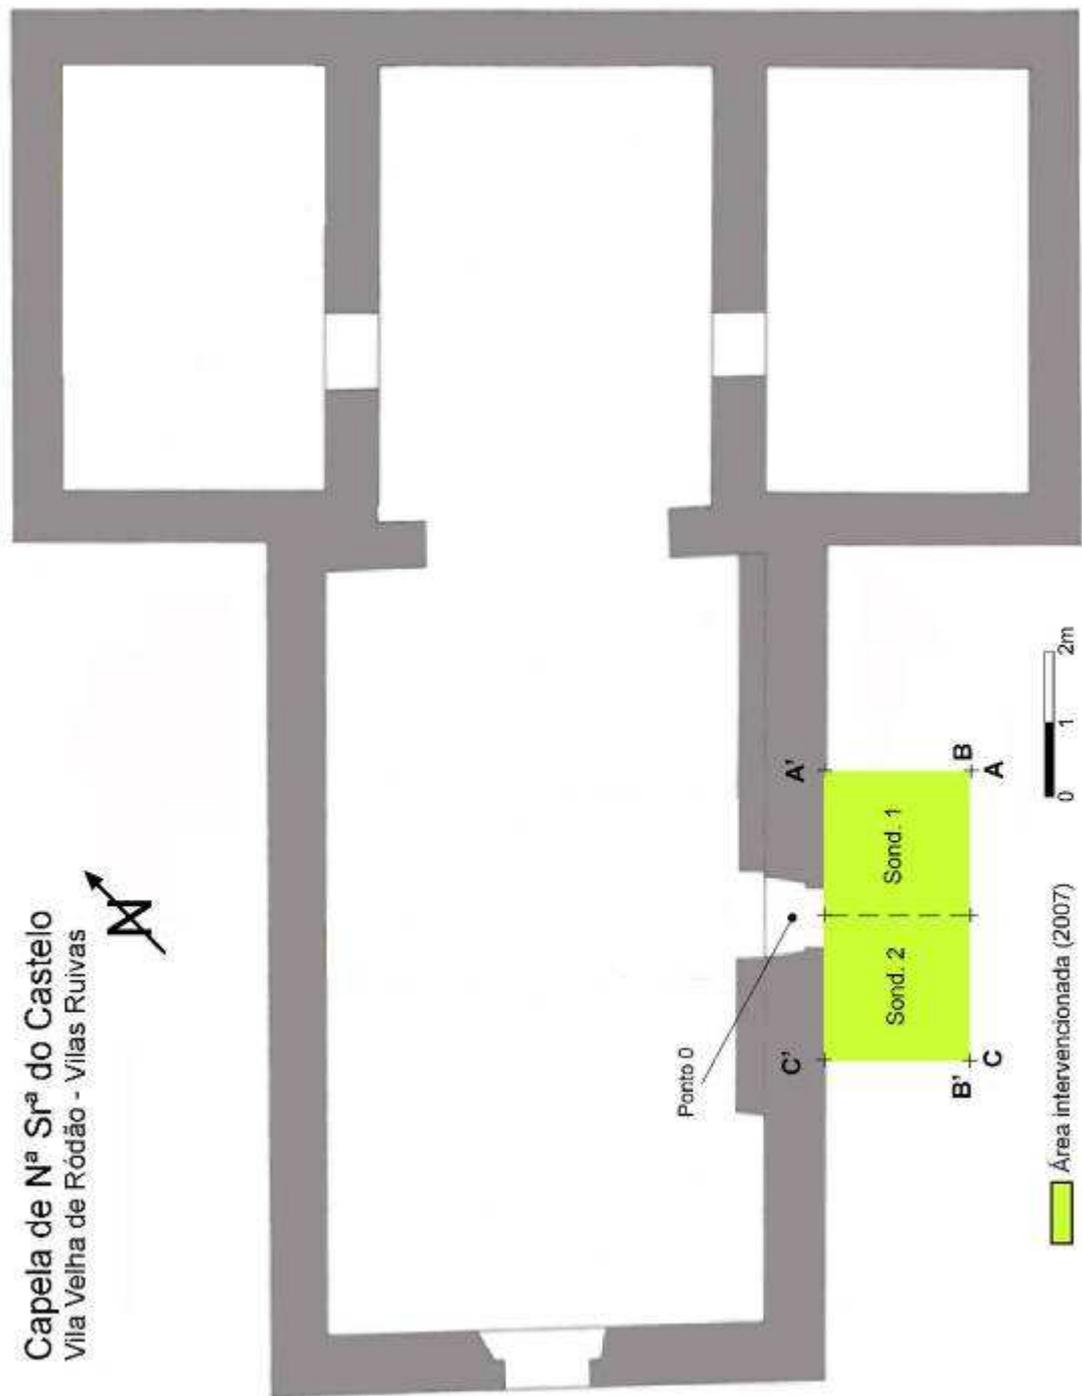
Figura 7. Levantamento da Capela e implantação das sondagens de diagnóstico efectuadas.

O trabalho incidiu na área correspondente ao espaço exterior que confronta a porta lateral localizada na parede Sudeste da Capela (**Fig. 7**). Foi executado por equipa de campo constituída por três elementos e teve início no dia 24 de Novembro de 2007, sob condições climatéricas excelentes.

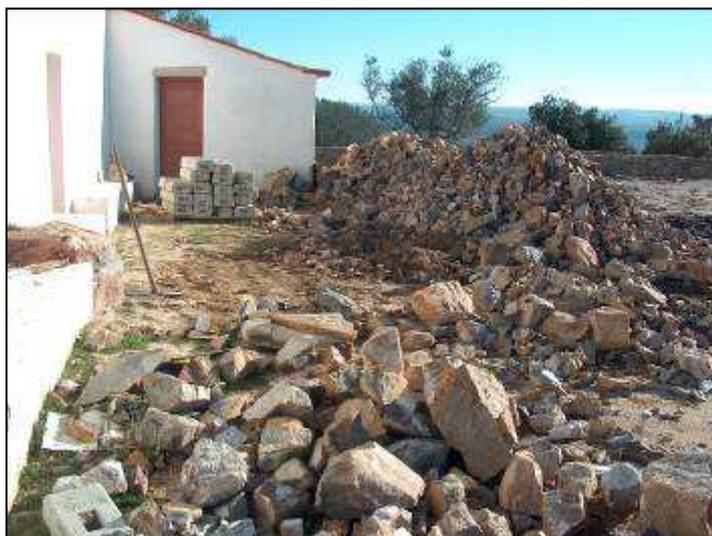
Foto 23

regularizado e com potência estratigráfica máxima pouco expressiva. Ao contrário do previsto inicialmente (duas áreas distanciadas de 2x2 metros), implantou-se uma quadrícula contínua de 4x2 metros, uma vez que o espaço não fora alvo de limpeza prévia (**Foto 23**).

Exibindo características de estaleiro e depósito de materiais de construção, foi necessário adaptar as dimensões e orientação da sondagem ao terreno deixado livre pela acumulação de pedras e restos de obra. Optou-se por estabelecer os limites de intervenção em orientação paralela às paredes do templo.

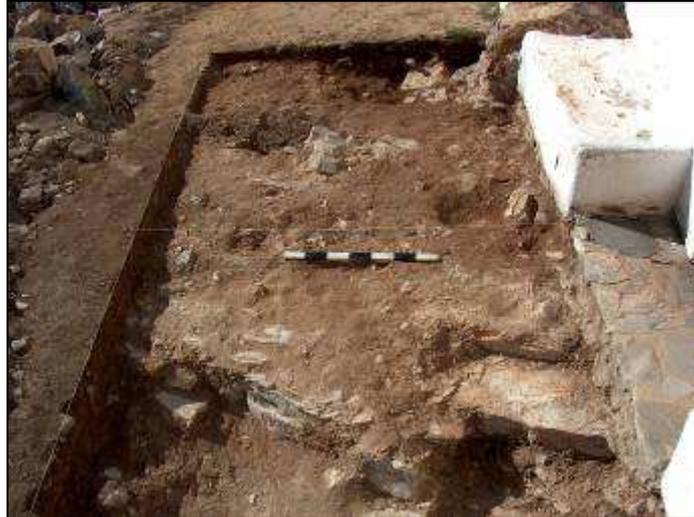
Foto 24

No decurso dos trabalhos, não foram identificadas sepulturas escavadas no afloramento, ao contrário do que foi possível observar no interior da capela. Não se vislumbraram, igualmente, indícios de ocupação ou aproveitamento anterior do espaço agora consagrado ao culto, à semelhança do que ocorreu e ficou registado como conclusão final nos trabalhos anteriormente realizados no local (**Foto 24**).

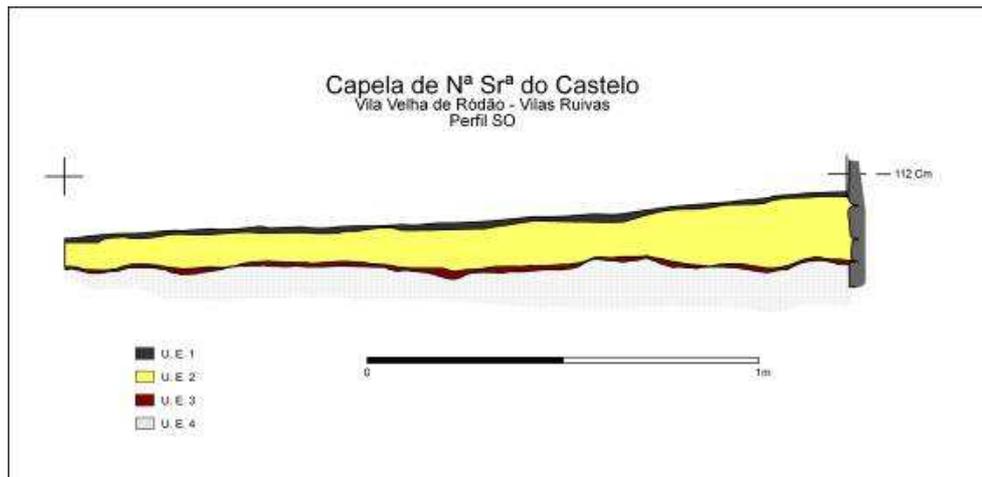
Figura 8. Estratigrafia do corte correspondente ao perfil SO.

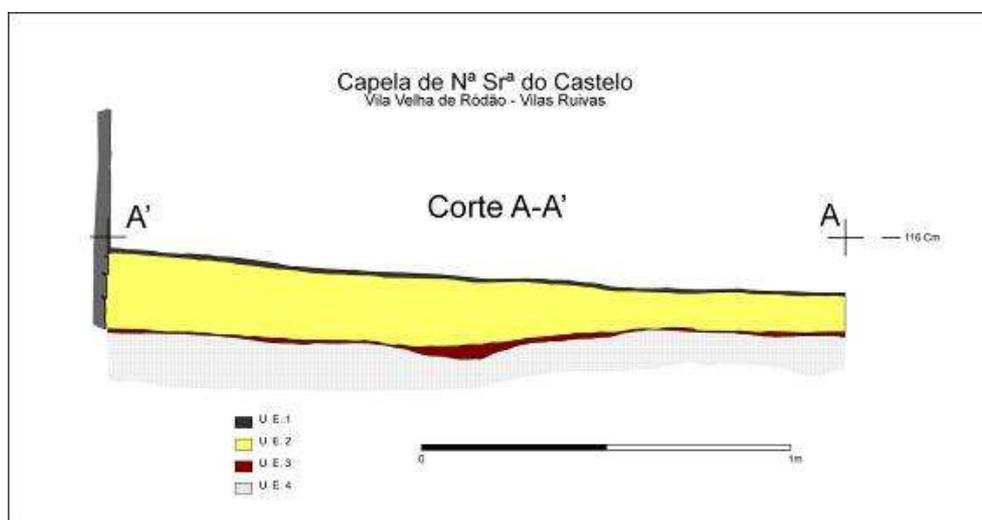
Figura 9. Estratigrafia do corte A-A'.

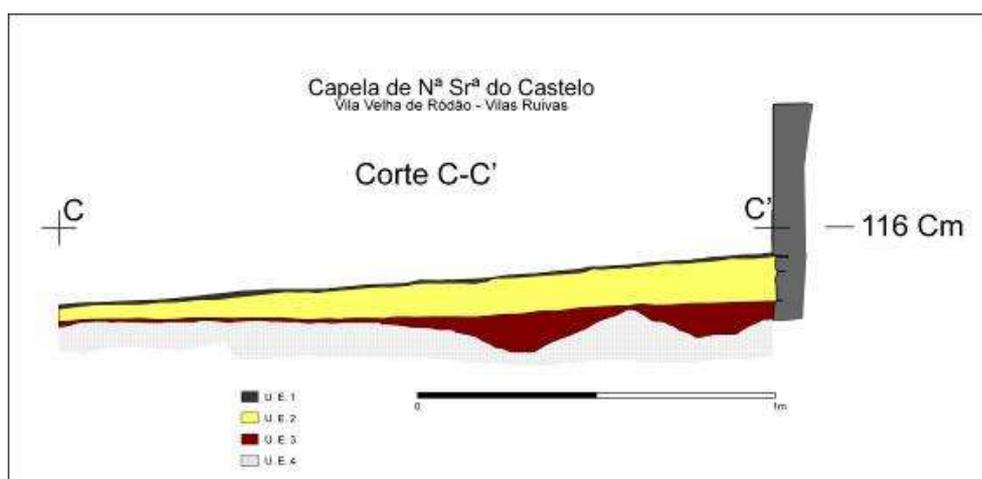
Figura 10. Estratigrafia do corte C-C'.

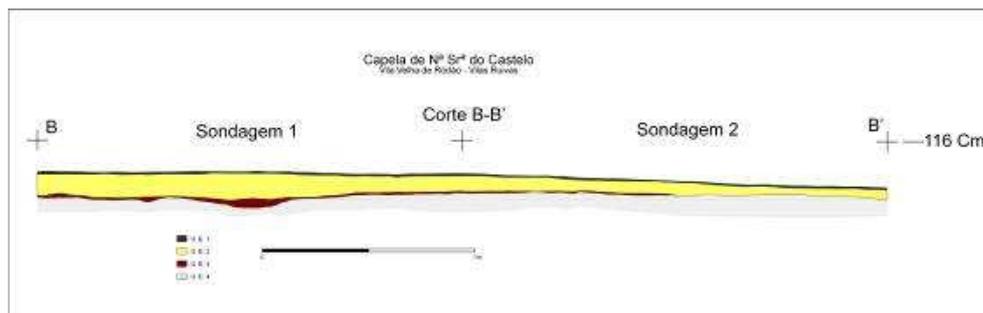
Figura 11. Estratigrafia do corte B-B'.

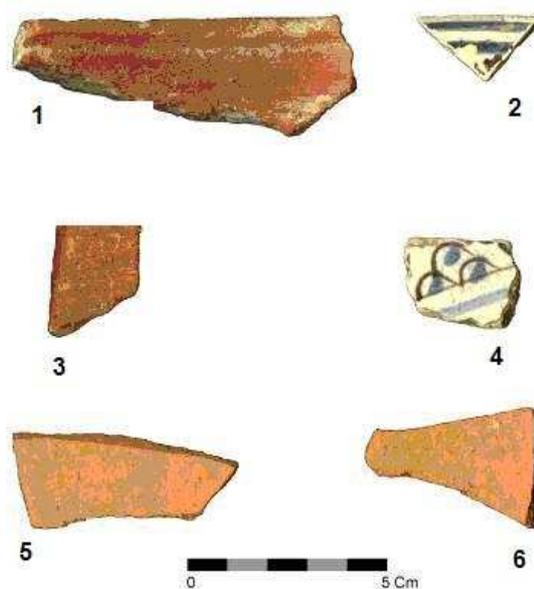
Figura 12. Material recolhido no decurso da execução das sondagens de diagnóstico.

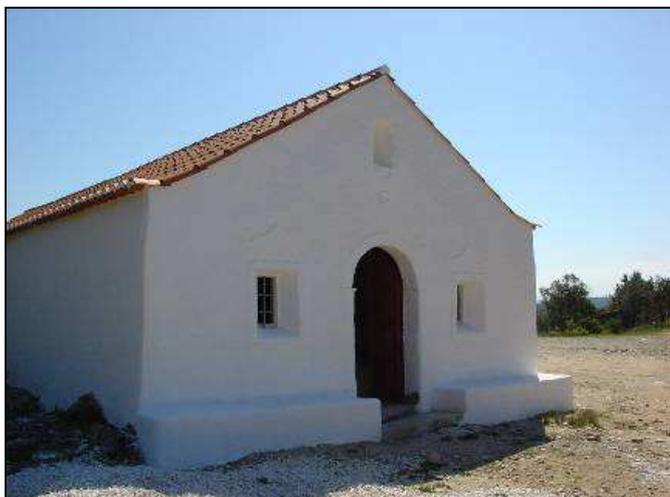
Foto 25

O conhecimento anterior das características do local, adquirido após intervenção e consequente estudo (2005), previa uma conclusão semelhante aos desfechos anteriores. No final, após conclusão das sondagens de diagnóstico exteriores (2007), não foi detectado qualquer tipo de estrutura, ocupação ou aproveitamento anteriores ou contemporâneos à construção e utilização das paredes actuais, pelo que não se adiantaram obstáculos que impedissem a continuação das obras de valorização do espaço (**Foto 25**).
