INTERVENÇÕES ARQUEOLÓGICAS NA CAPELA DA SENHORA DO CASTELO E NO CASTELO DE RÓDÃO NO ÂMBITO DO PROJETO VAMBA¹

The archaeological interventions in the Senhora do Castelo Chapel and Vila Velha de Ródão Castle (Castelo de Ródão)

Fernando Robles Henriques², Armando Sabrosa³ e Mário Monteiro⁴

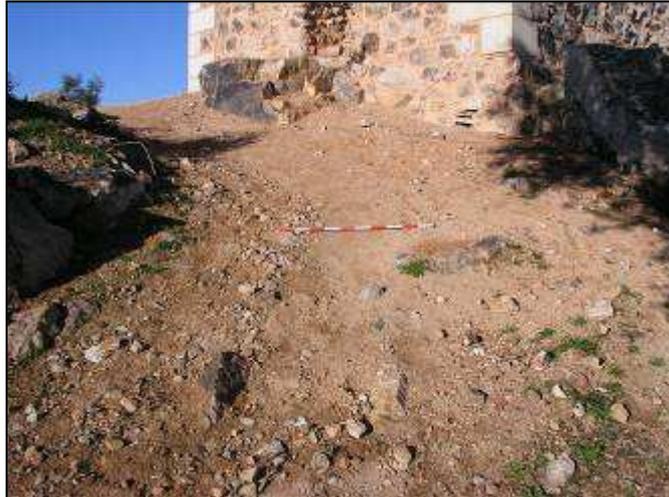
Foto 26

Área A. Escadaria Este. Zona prevista para assentamento de escada de acesso à torre de atalaia, a ser escavada até ao substrato geológico (**Foto 26**).

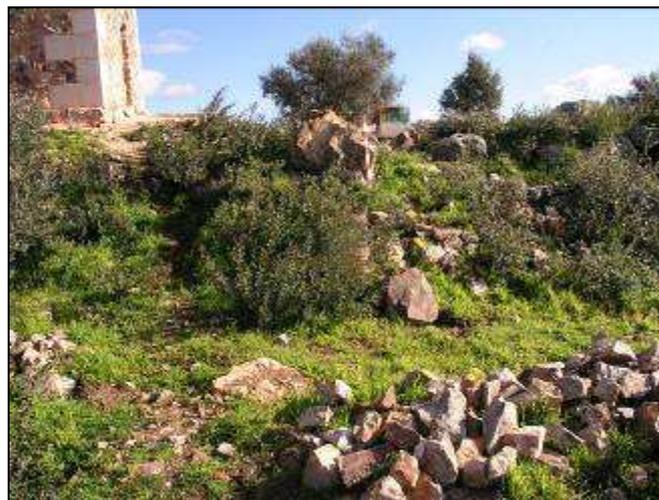
Foto 27

Área B. Sector Oeste, previsto para assentamento de escada de acesso à torre de atalaia, a ser escavado até atingir o substrato geológico (**Foto 27**).

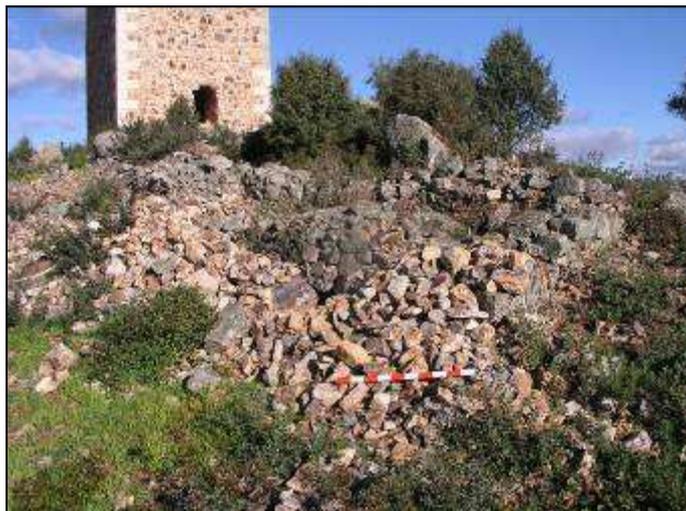
Foto 28

Área C. Remoção e limpeza dos blocos pétreos depositados na zona das estruturas existentes a Sul do Castelo. As construções de planta rectangular encontram-se divididas em duas dependências, cujo acesso se efectiva através de duas portas contíguas, colocadas na direcção Oeste. A Este, encostam ao afloramento rochoso quartzítico. Foram designadas por Compartimentos (comp.) Sul e Norte (**Foto 28**).

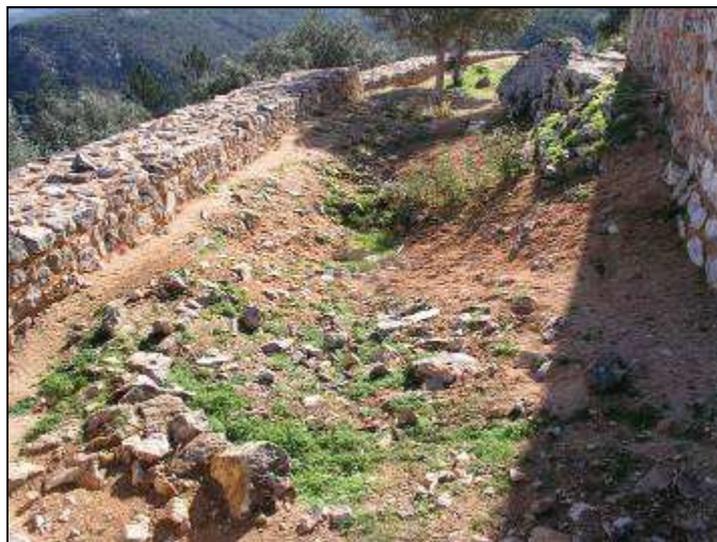
Foto 29

Área D. Depósito definitivo de terras sobranceiras. Circunscção localizada a Oeste da torre. Apresenta cavidade alongada, a ser preenchida durante o desenrolar dos trabalhos, como forma de colmatação e suavização do piso intermédio, entre a torre e a muralha. Evitava-se, desta forma, a criação de impactes visuais e de cariz negativo no espaço interior do monumento (**Foto 29**).

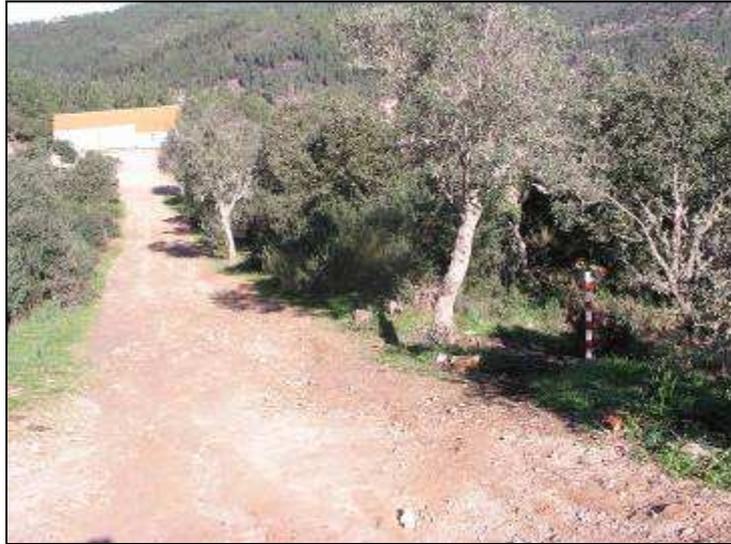
Foto 30

Área E. Depósito temporário de blocos pétreos. Zona imediatamente a Sul do perímetro do castelo, localizada no exterior da linha de muralha, a Este do caminho de acesso. Os blocos iriam ser reutilizados nos futuros trabalhos de melhoramento do monumento e área envolvente, estando previsto o seu aproveitamento, também, como matéria-prima de calcetamento do estradão que concede serventia ao conjunto patrimonial classificado. Estrategicamente, resolveu-se a sua localização tendo por base fundamental a proximidade e acessibilidade para com as áreas a ser intervencionadas (razoavelmente longe), mas próximo o suficiente para facilitar as movimentações complementares de requalificação (**Foto 30**).

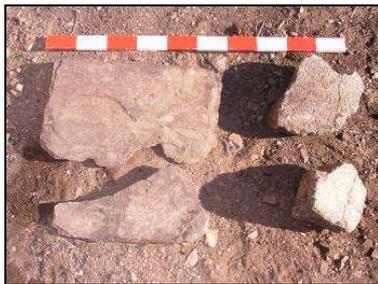
Foto 31

Posteriormente, iniciou-se a libertação da área correspondente ao lanço de escadas orientado a Oeste, iniciando-se a remoção dos líticos anarquicamente distribuídos à superfície. A actividade estendeu-se a todo o sector interno das muralhas, nomeadamente na designada **Área C**, em torno das estruturas erguidas nas partes Este, Sul, e, parcialmente, a Oeste, onde se regista maior quantidade de material acumulado. Este procedimento permitiu a recolha, integrados em derrubes interiores, de quatro fragmentos de duas mós manuais em granito, de cronologia indeterminada, em concomitância com a restante concentração de inertes (**Foto 31**). Foi

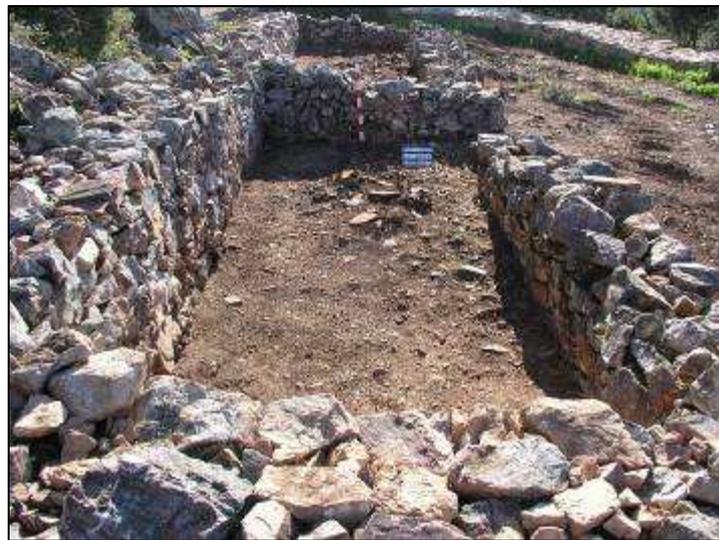
Foto 32

A limpeza do interior das estruturas definiu convenientemente a planimetria das construções, embora não permitisse a recolha de dados físicos que estabelecessem, em concreto, o seu enquadramento cronológico (**Foto 32**). As paredes Este encontravam-se em avançado estado de ruína. José Claro, funcionário da Câmara Municipal de Vila Velha de Ródão, conhecedor das técnicas construtivas, procedeu a alguns melhoramentos estruturais ligeiros, tendo por objectivo a preservação de estabilidade, evitando-se, com esta solução de recurso, a degradação rápida e definitiva dos compartimentos.

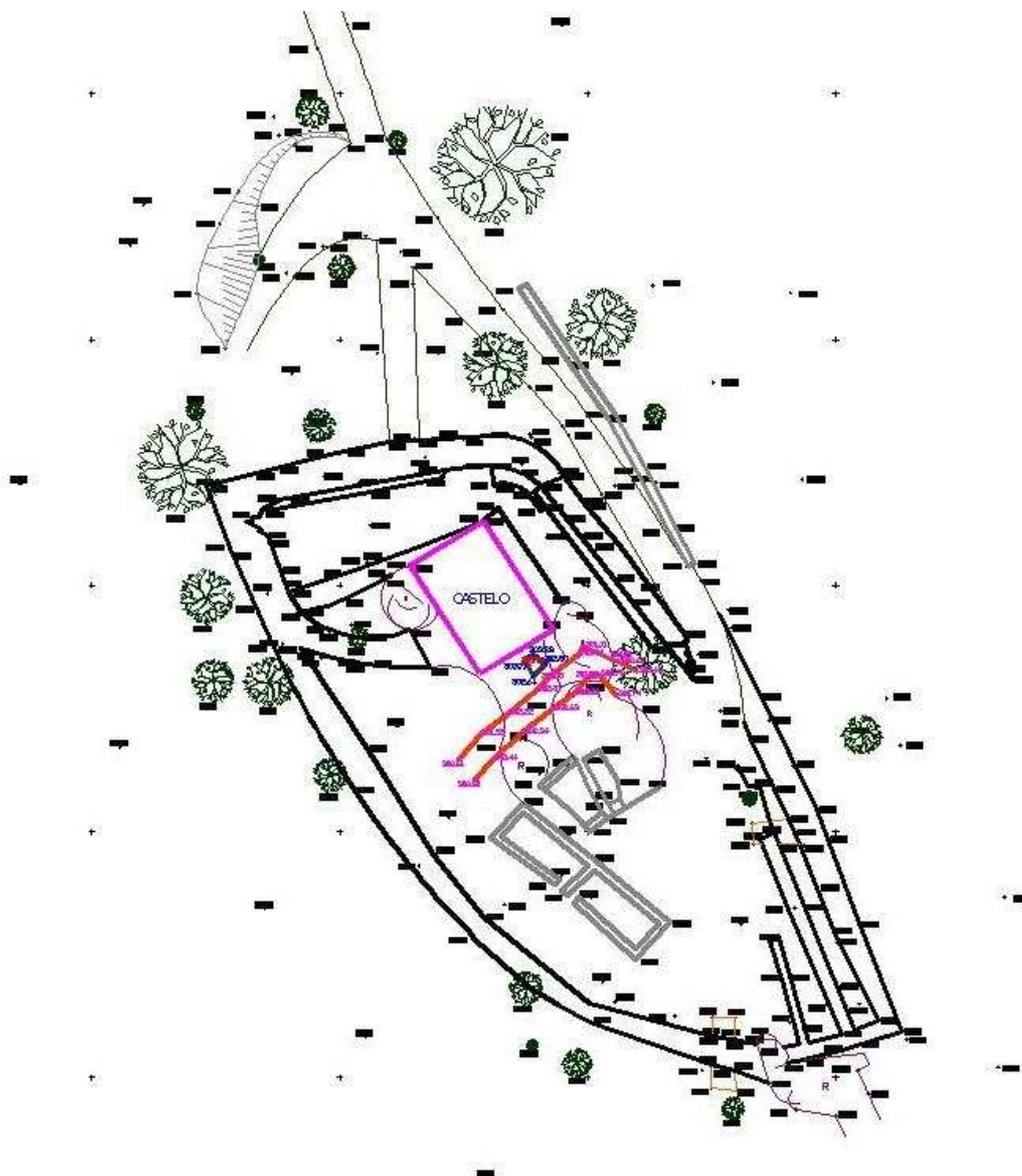
Figura 13. Levantamento topográfico da zona do Castelo, com marcação da área de intervenção (a vermelho) e compartimentos Norte e Sul (a cinza).

A execução de sondagens arqueológicas iniciou-se apenas no dia 23 de Janeiro, restringindo-se, num primeiro momento, ao local de assentamento de escadaria, situado a Este e denominado, como referência, por **Área A (Foto 33)**. Foi delimitado o sector exacto de intervenção, de contorno aproximadamente rectangular (**Fig. 13**).

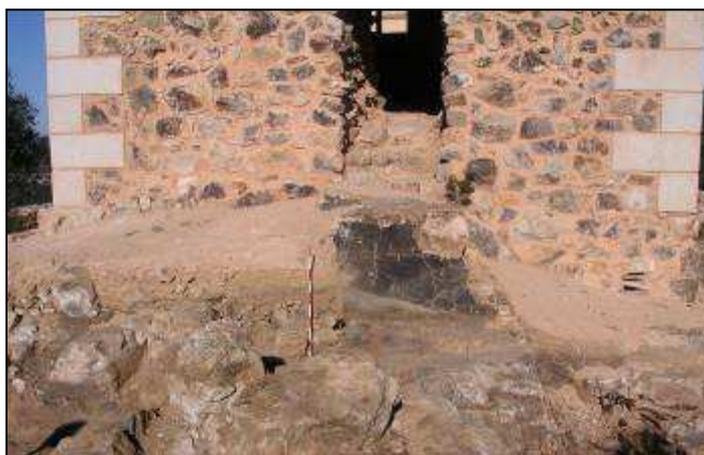
Foto 34

Os trabalhos iniciaram-se com a remoção de entulhos e pedras localizadas no caminho rampeado que conduzia ao interior térreo da torre. Caracterizava-se como camada superficial de expressão e largura variáveis, resultado dos movimentos recentes da obra de recuperação do monumento (essencialmente argamassas). Posteriormente, retiraram-se os sedimentos que antecediam a rocha de base. Foi deixada uma banquetta de testemunho estratigráfico, paralela ao monumento, a registar em fase ulterior (**foto 34**).

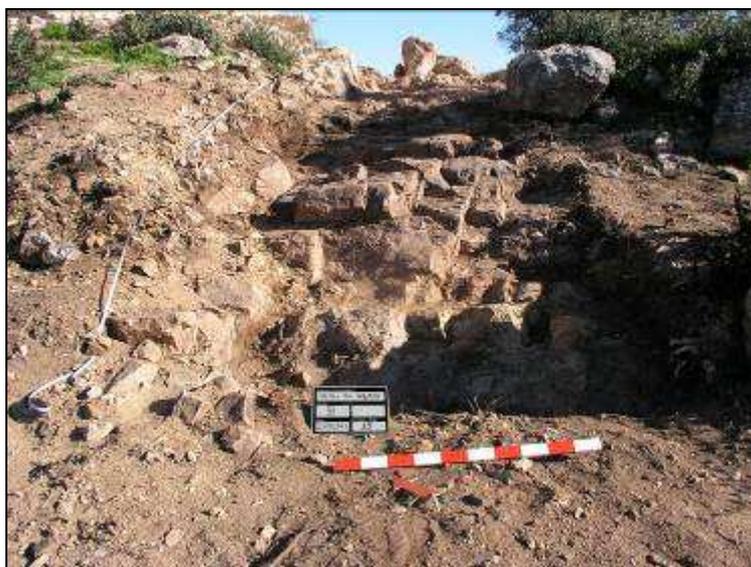
Foto 35

No decurso da intervenção, verificou-se a esterilidade arqueológica, atestada com a ausência de testemunhos de ocupação antiga do local, apesar de o espólio de cariz moderno ter acompanhado até ao substrato (**Foto 35**). Excepção a assinalar, um nível situado no lado Oeste da banqueta de referência, no qual foi possível identificar uma concentração de fragmentos de telha, sem o respectivo enquadramento estrutural. Pensa-se, não obstante, poder corresponder a alguma construção não documentada, entretanto desaparecida. Outra hipótese a considerar, a possibilidade de se tratar de um colapso de cobertura pertencente, eventualmente, à própria estrutura militar, embora se encontre demasiado circunscrita, sem espalhamento extensível ao sector periférico. No entanto, em observação prévia ao início das obras, não foi presenciado número significativo de fragmentos de telha no interior da torre, contrariando, de certa forma, a ideia de um derrube que, ao ocorrer, provocaria, de igual modo, incontestáveis vestígios internos.

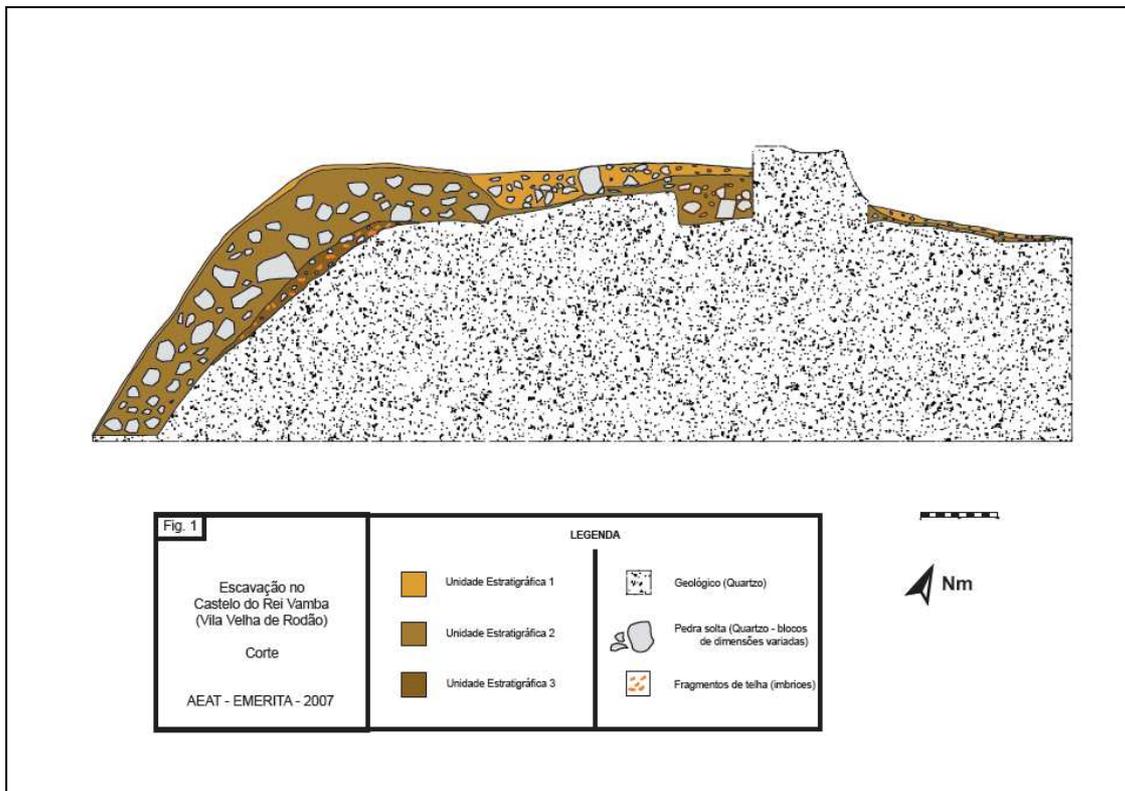
Figura 14. Estratigrafia do corte resultante dos trabalhos arqueológicos.

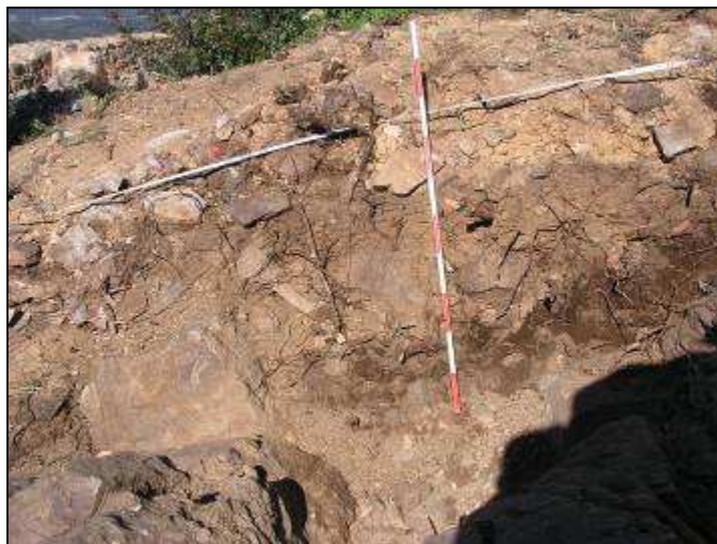
Foto 36

Neste espaço ressaltam-se, essencialmente, três realidades estratigráficas distintas, identificadas imediatamente acima do substrato rochoso (**Figura 14 e foto 36** – perspectiva parcial):

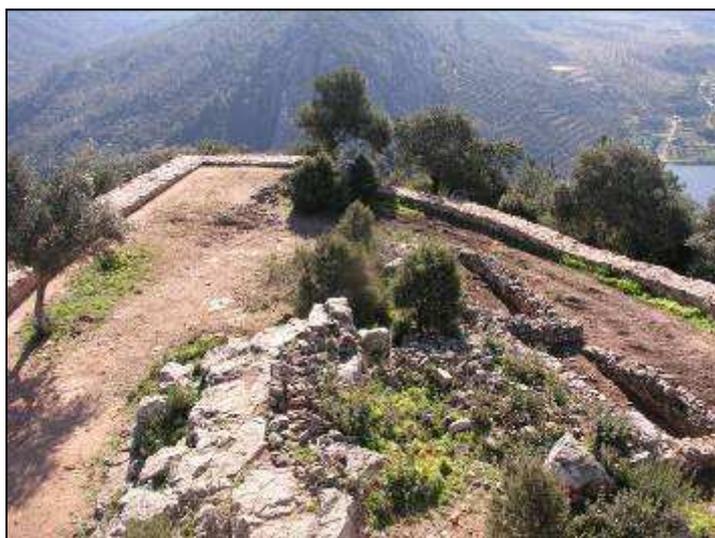
Foto 37

Após finalização da intervenção (**Foto 37**) e conseqüente registo (gráfico – desenho de campo - e fotográfico), foi possível constatar a inexistência de obstáculos à normal continuação do Projecto de valorização do espaço, nomeadamente a elevação da zona próxima da entrada do Castelo, depois de coberta e protegida por manta geotêxtil.
