## O FORTE DAS BATARIAS SOBRE A RIBEIRA DO ALVITO (PROENÇA-A-NOVA). ANÁLISE PRELIMINAR DA INTERVENÇÃO ARQUEOLÓGICA<sup>1</sup>

The Fort of Batarías positioned in Alvito Riverbank at Proença-a-Nova. Preliminary Analysis of the Archaeological Intervention

Mário Monteiro<sup>2</sup> e André Pereira<sup>3</sup>

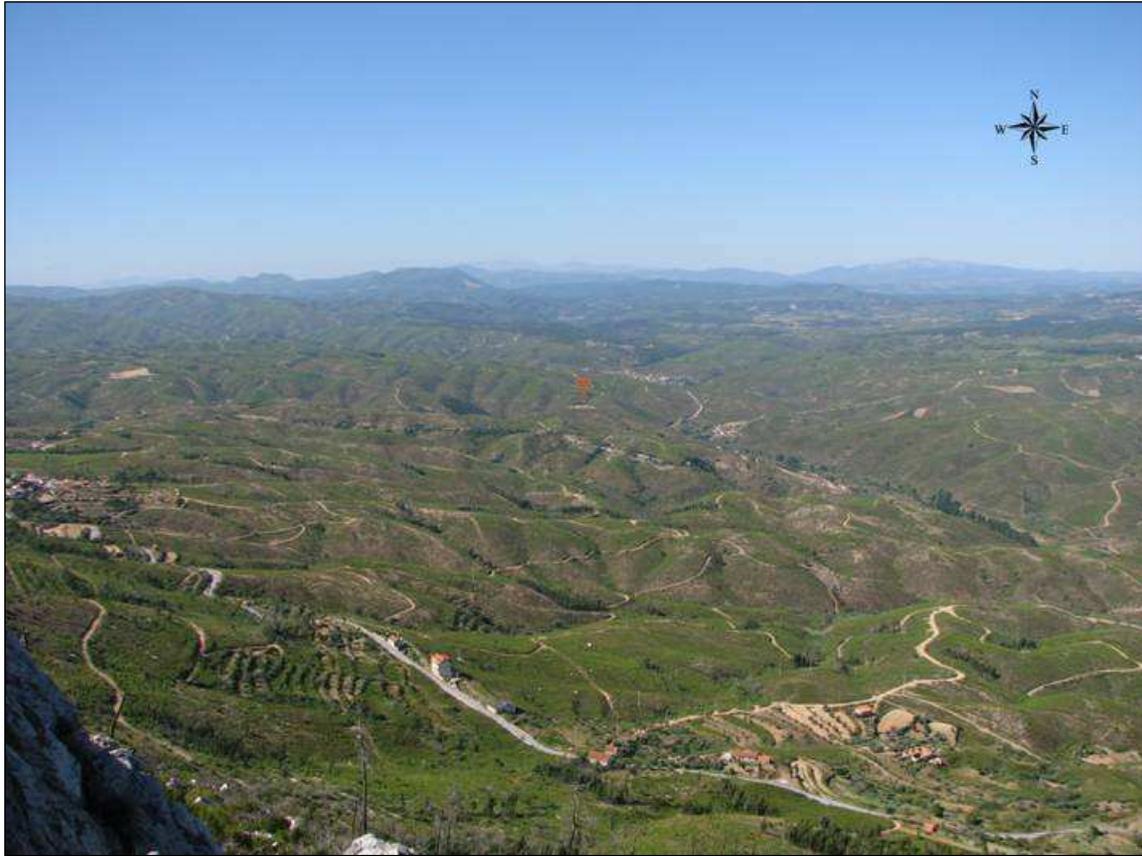
**Fotografia 1** – Vista geral da posição das Talhadas (Forte das Baterias assinalado a vermelho) com Serra do Muradal em segundo plano.

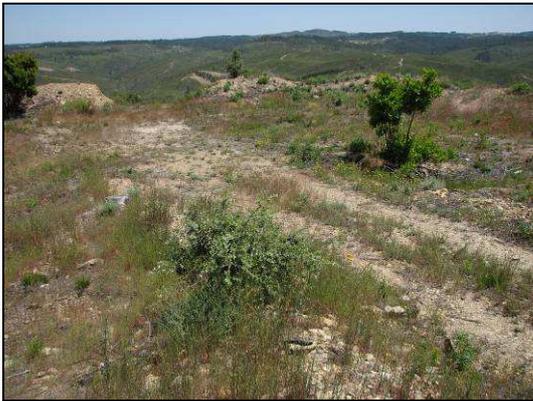
**Fotografia 3**

A destruição mais significativa foi feita por maquinaria pesada que abriu um caminho no sentido Oeste–Este, a atravessar o forte, destruindo parcialmente a entrada e abrindo um rombo no talude Este (**Foto 3**), sensivelmente a meio deste.

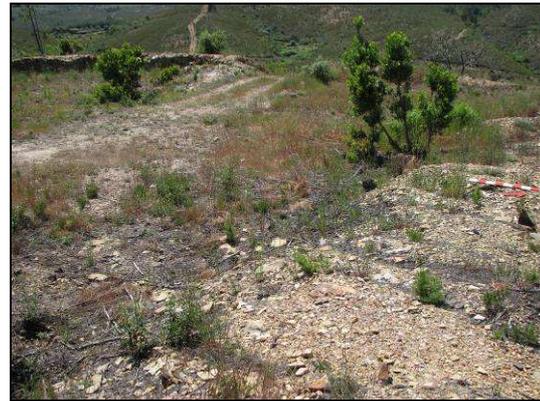
**Fotografia 4**

No interior apenas eram visíveis alinhamentos que faziam subentender a existência de um muro interno, que somente era visível no canto SO (**Foto 4**).

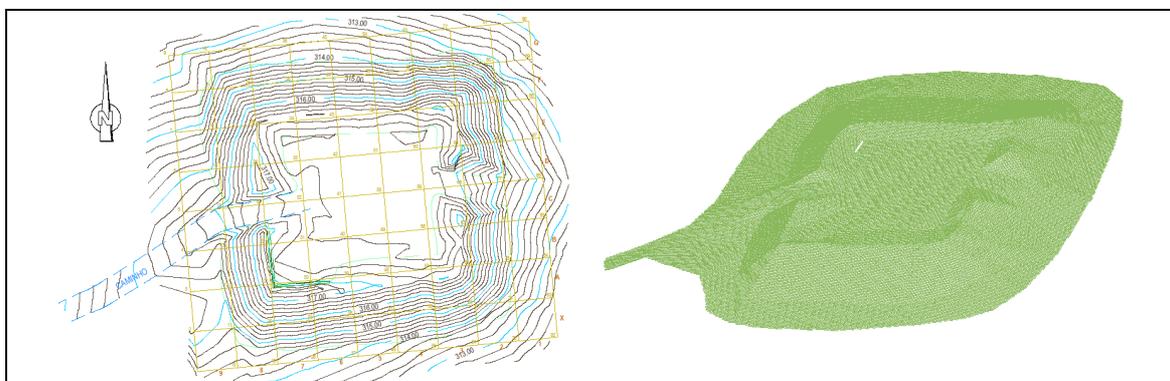
**Figura 8** – Levantamento Topográfico, antes do início dos trabalhos, em planta e em 3 dimensões

Em fase anterior aos trabalhos arqueológicos foi executado um levantamento topográfico do forte, tendo ficado marcado o Ponto 0 na Quadricula E3 à cota 316.93m – no topo do talude, de modo a salvaguardar-se a topografia do sítio em caso de uma eventual destruição e para permitir construir um arquivo o mais completo possível de toda a intervenção arqueológica (**Fig. 8**).

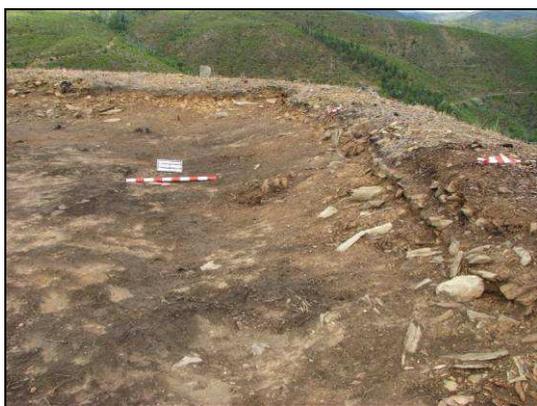
Fotografia 7

O muro interno do forte apresentava-se na quase totalidade (excepto no canto SO) oculto pelo derrube, constituído por uma camada pétreia coberta por sedimentos amarelados derivados de escorrimentos do talude. Só após a remoção da camada humosa se começaram a observar alinhamentos correspondentes ao topo do muro (**Foto 7**).

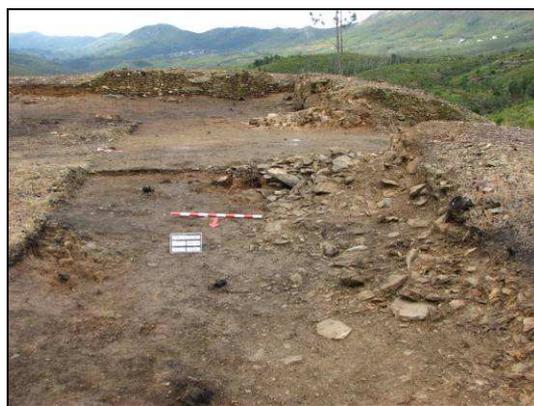
Fotografia 8

De ambos os lados da face interna da entrada (**Foto 8**) e da abertura/destruição do talude Este encontravam-se amontoados de pedras e terra, derivados do arrasto originado por máquina aquando da abertura do caminho, sendo na segunda situação amontoados de pequena dimensão em comparação com os da entrada.

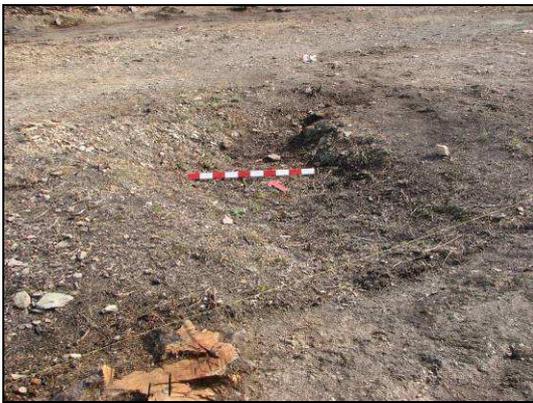
**Fotografia 9**

Na área da quadrícula C6 observava-se uma ligeira concavidade no solo, existindo no local espessos cepos de medronheiro, área onde posteriormente se identificou uma estrutura negativa, que deverá corresponder a um paiol (**Foto 9 e 10**).

A estrutura encontrava-se totalmente entulhada sendo apenas visível uma concavidade na área correspondente à escadaria (**Foto 9**). Após a remoção da camada humosa identificou-se tratar-se de uma estrutura negativa colmatada até ao nível de sedimentos que cobriam o piso original no interior do forte (**Foto 10**).

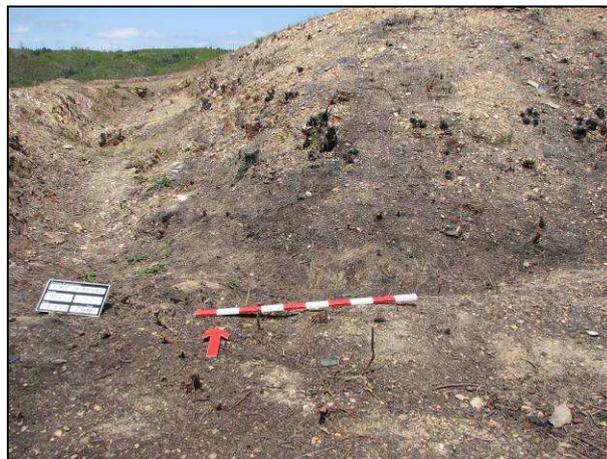
**Fotografia 11**

O fosso Oeste (de entrada) encontrava-se preenchido com espessa camada de sedimentos, derivados da escorrência do talude (**Foto 11**), tendo sido integralmente removida esta camada até ao substrato rochoso correspondente à abertura do fosso original.

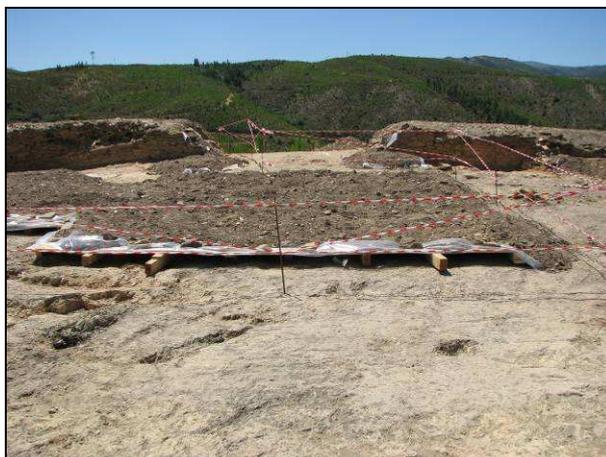
**Fotografia 12**

No final da campanha todas as estruturas foram cobertas com geotêxtil e terras retiradas no decurso da escavação. Na área das estruturas negativas foi construído um estrado com vigamento e pranchas de madeira de modo a proteger as estruturas e evitar acidentes com visitantes. O estrado foi coberto com plástico e terra, deixando-se aberturas laterais de modo a permitir a respiração e secagem dos espaços. Toda esta área foi vedada com barras de ferro e fita sinalizadora afim de impedir a passagem sobre o estrado de madeira (**Foto 12**).

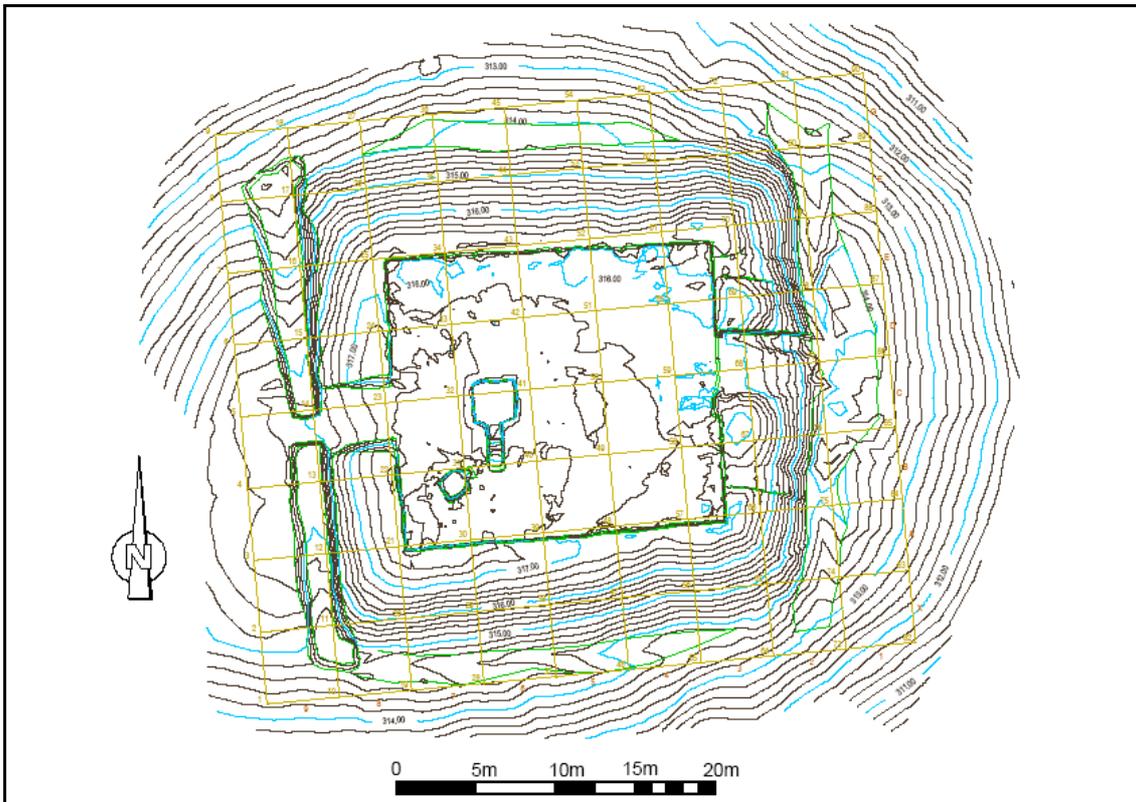
Figura 9 – Levantamento topográfico após a conclusão dos trabalhos arqueológicos

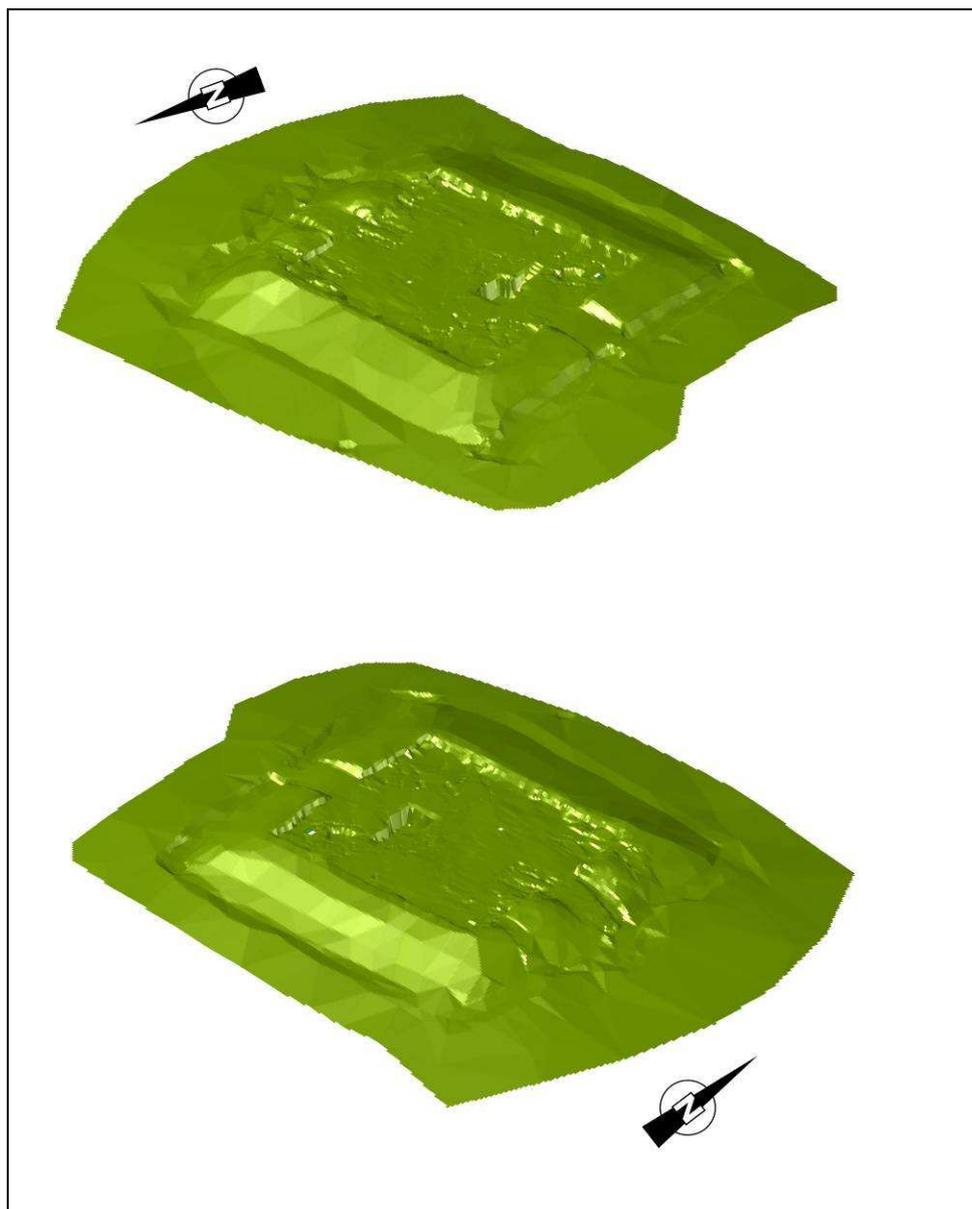
**Figura 10** – Levantamento topográfico após a conclusão dos trabalhos, imagens a 3 dimensões

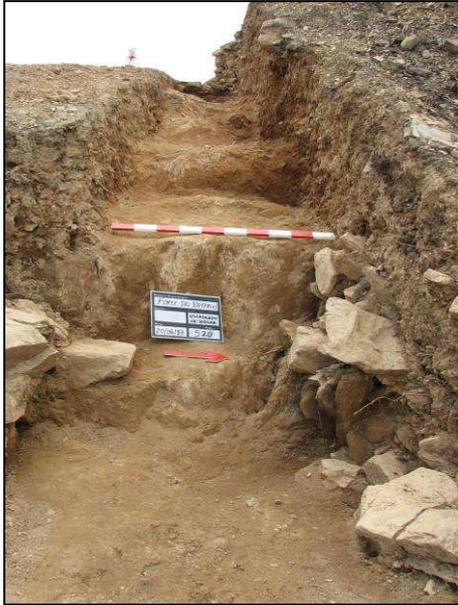
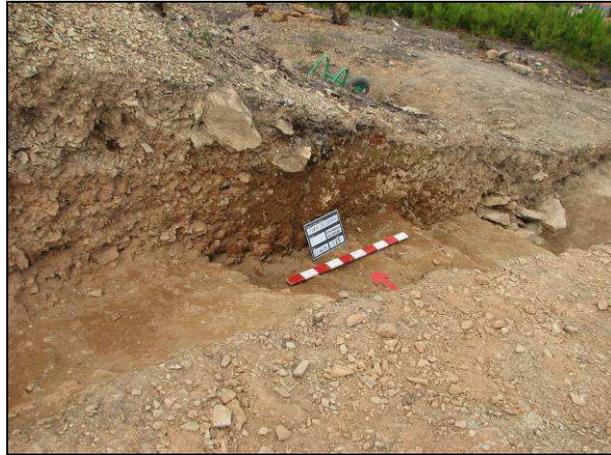
Para compensar a dificuldade em conter os taludes deverão ter sido escavados socalcos (quatro socalcos) nas encostas mais íngremes tendo por finalidade a sustentação das terras que os constituem. Todavia, esta não passa de uma hipótese tendo em conta que este dado apenas foi identificado do lado Este onde se abriu sondagem com 1m de largura até ao substrato geológico (entre as quadrículas D2 e D3), aproveitando o acerto do corte na área de destruição efectuada pela abertura do caminho. Para além deste método, foram também construídos muros de contenção dos taludes, para evitar o deslizamento das terras, situação igualmente detectada no lado Este, mas sendo que neste caso se observam evidências de se prolongar para os lados Sul e Norte, onde os taludes possuem maior altitude e as encostas inclinação acentuada. O fosso é inexpressivo a Este, mas dado o desnível acentuado do terreno, a existência de um muro e a altitude do talude essa ausência é amplamente compensada (**Fotos 14 e 15**).

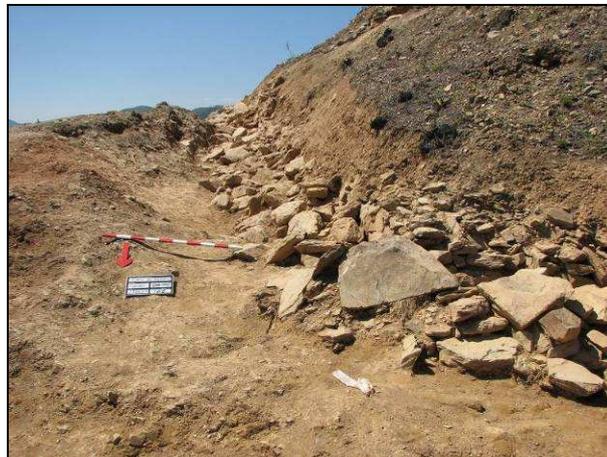
Fotografia 16

O muro de contenção a Este assenta sobre a rocha encontrando-se em mau estado de conservação, apresentado grande quantidade de blocos de xisto correspondentes ao seu derrube, pelo que é impossível determinar a altura que possuía. Os derrubes preenchem a área do fosso, que neste caso deverá ter sido aberto com o único intuito de extrair pedra (Foto 16).

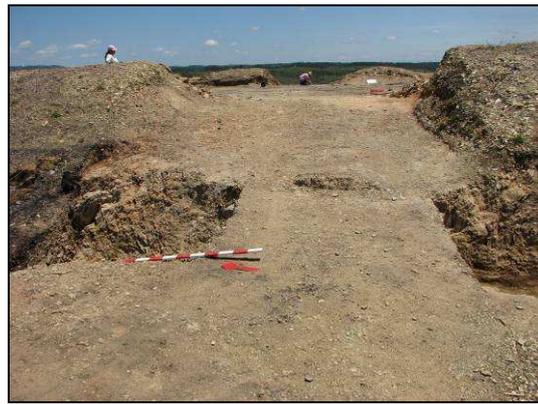
Fotografia 18

Na fase de construção o fosso encontrava-se integralmente aberto, tendo sido posteriormente interrompido, a toda a largura da entrada do forte (**Foto 18**), com blocos de pedra sobreposta e terra com uma camada de terra argilosa e compacta a cobri-lo (**Foto 19**), passando a constituir uma passagem fixa com cerca de 2 m de largura (localizada nas quadriculas C8 e D8). Devido a problemas com visitantes que circulavam com viaturas no interior do forte optou-se por desmontar cerca de 50cm da passagem do lado Norte, deixando-se apenas um testemunho da sua largura original no fundo do fosso (**Foto 20**).

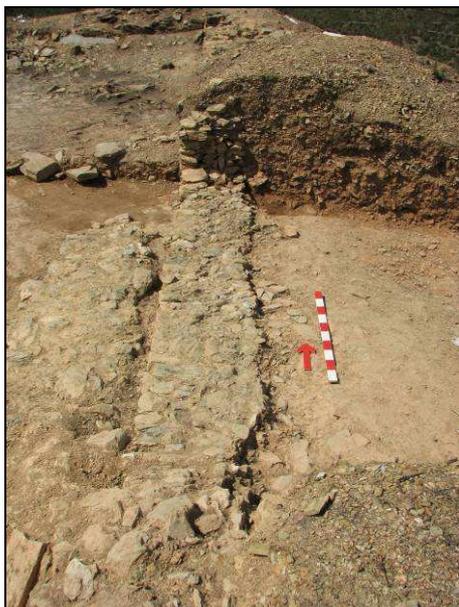
**Fotografia 24**

Esta segunda informação foi confirmada pela existência *in situ* da primeira fiada de pedra do muro, fechando completamente esta face do forte (**Foto 24** - onde a abertura do caminho abriu um rombo com cerca de 3m de largura), bem como de estruturas negativas, de igual tipologia às existentes nas canhoneiras laterais, confirmando-se assim que o forte possuía uma bateria com três posições para bocas de fogo (possibilidade que já anteriormente tinha sido equacionada).

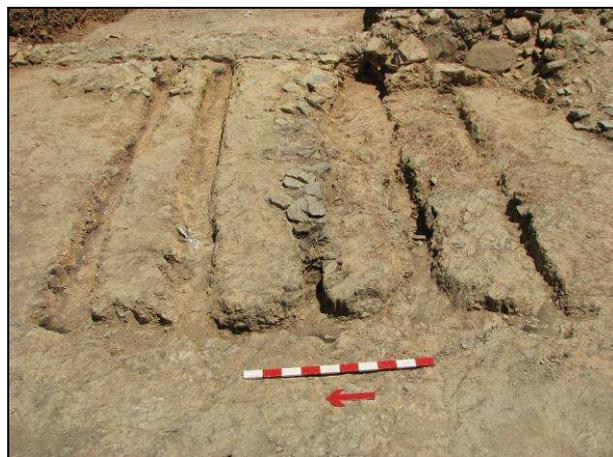
**Fotografia 25**

As três canhoneiras localizam-se no talude Este, viradas para a Ribeira do Alvito, tendo a central sido destruída pela abertura do caminho. No entanto, ficaram preservados vestígios desta, correspondentes a estruturas negativas para colocação de barrote (cinco valas perpendiculares ao muro e duas paralelas fechando as perpendiculares e formando um rectângulo que encosta à face interna do muro – quadriculas C3, C4, D3 e D4) e assentamento de um estrado (sobre o qual seria posicionada a boca de fogo), bem como fragmentos de um posterior piso em lajes de xisto que cobriu estas estruturas negativas, condenando-as numa provável remodelação. Deste piso deixou-se apenas um testemunho que preenche uma das valas, todo o resto foi removido de modo a compreender a dimensão total e função destas (**Foto 25**).

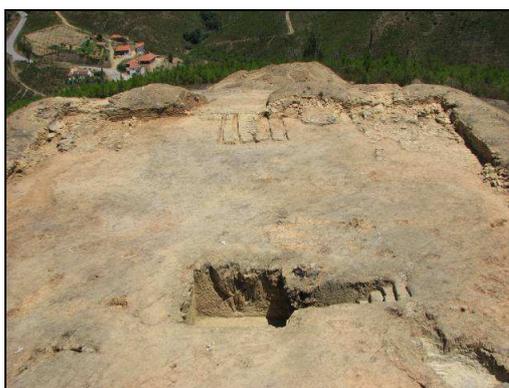
**Fotografia 26** – Posições da bateria no Forte das Baterias

Associadas às canhoneiras encontram-se no interior do forte rampas delimitadas por muretes em pedra seca com enchimento de pedra e terra e uma cobertura de argila compactada, elevando-se até à altura do muro interno. As rampas assentam sobre um piso lajeado, que tal como na posição central cobre e condensa estruturas negativas de uma fase anterior. Todas as posições<sup>29</sup> teriam um piso lajeado com placas de xisto com a finalidade de cobrir as estruturas negativas. Encontram-se bastante destruídas pelo coberto arbóreo (pinheiros e medronheiros, com o consequente desenvolvimento de raízes) e pela abertura do caminho que atravessa o forte. Contudo foram identificados fragmentos que sugerem esta situação.

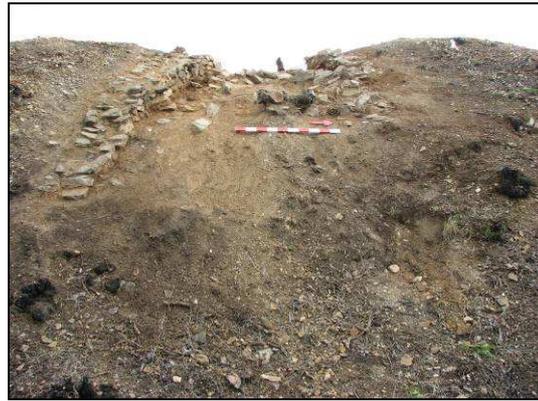
**Fotografia 29**

A canhoneira associada (quadriculas D2, D3, E2 e E3) possui os muretes que a delimitam bem conservados no encosto à face externa do muro, no entanto apenas o murete Sul se prolonga quase até ao final do talude, estando pior conservado o murete Norte. Encontravam-se aqui muitas raízes de pinheiro e de medronheiro que alteraram bastante a organização da estrutura e do núcleo que a constitui, sendo contudo visível um alinhamento pétreo transversal que separa nitidamente o topo mais plano, coberto com argila compactada (**Foto 28**), da face de acentuada inclinação do talude (**Foto 29**), possivelmente tendo como função a contenção das terras.

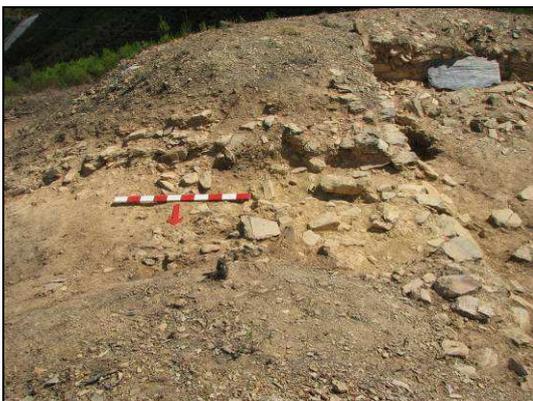
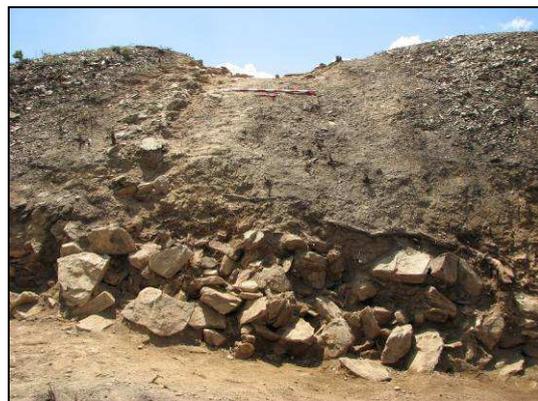
se prolonga quase até ao fim do talude, não se observando vestígios do murete que estaria do lado Norte. Ainda assim a área ocupada é perceptível devido a possuir uma camada de argila compactada e uma concentração de pedras no topo aplanado que deverá corresponder a derrubes do murete e a um alinhamento transversal tal como na canhoneira Norte (**Fotos 33 e 34**).

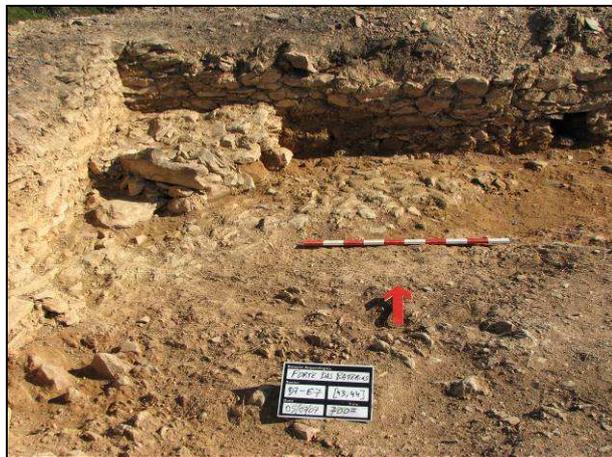
**Fotografia 35**

Estruturas menos expressivas mas de igual interesse encontram-se adjacentes ao longo de toda a face interna do muro do forte. Tratam-se de pequenas bancadas dispersas, com diversas tipologias e dimensões, de construção grosseira constituídas por blocos de xisto sobrepostos ou por lajes de xisto, criando patamares elevados que poderiam servir como banco ou para possibilitar uma boa observação e posição de disparo. Os cantos SO e NO encontram-se preenchidos com bancadas de maior dimensão e altura, devendo aqui ter servido como pontos de vigia, sendo de referir o facto de no canto NO a bancada ser circundada por um empedrado (**Foto 35**). Este empedrado pode estar relacionado com a drenagem, dado que o piso interno tem

uma ligeira inclinação SE-NO, encontrando-se a Este do empedrado uma cavidade no muro que poderá ter como função drenar as águas pluviais.

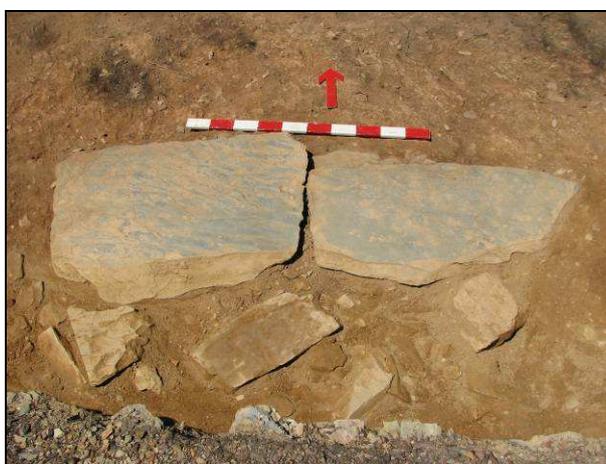
**Fotografia 38**

Sensivelmente a meio do muro Sul, afastadas deste, encontram-se duas lajes de xisto de boa qualidade e dimensão considerável (trazidas de outro local) intencionalmente alinhadas paralelamente ao muro e sobre o substrato rochoso. Não se identificou a sua função, contudo, estão próximas de um alinhamento de buracos de poste, que se encontram associados a duas estruturas negativas, podendo ter uma funcionalidade relacionada com os postes que ali existiram (**Foto 38**).

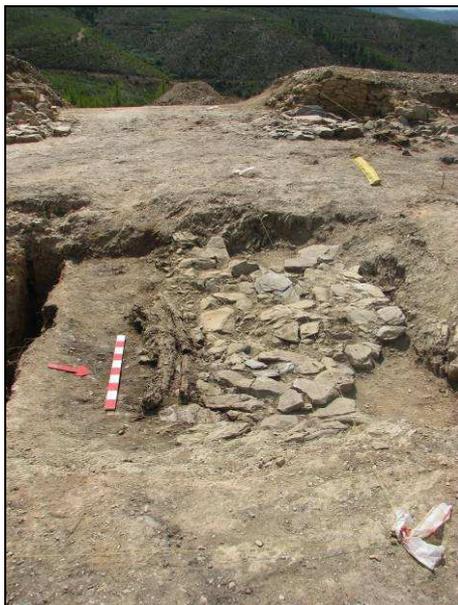
**Fotografia 42**

Camada 2 – Sob a camada 1 encontrava-se um empedrado toscamente organizado e irregular, envolvido por idênticos sedimentos, apenas mais escuros devido à contaminação de matéria orgânica. O empedrado com 2m na parte mais larga, com sentido Oeste-Este em alinhamento com a entrada, preenchia a estrutura em toda a largura e encostava à parede Norte. Era constituída por blocos de xisto de média e pequena dimensão, dispostos em duas a três camadas sobrepostas, com alinhamentos a delimitar os limites do lado Sul e no canto NE. Do lado Sul encontravam-se paralelamente, e integrados no empedrado, dois troncos de pinheiro (**Foto 42**). Devido à acidez destes solos a presença e estado de conservação dos troncos de pinheiro e de pinhas envolvidas pelos sedimentos fazem supor tratar-se o empedrado de uma estrutura relativamente recente (50-60 anos), à qual se encontravam associados fragmentos de um púcaro de resina, em cerâmica (com colagem na quase totalidade dos fragmentos). Segundo informação de uma habitante local, e proprietária de parte do forte, que costumava acompanhar os pais na recolha da resina, aquela era uma zona onde no Inverno havia sempre muita água e erva alta, “Tínhamos receio de passar por ali porque a terra era muito mole e podíamos enterrarmos lá”, contudo não se lembrava se algum familiar construiu aquele empedrado. É assim possível que a cavidade, resultante do abatimento e colmatação das terras que entulhavam a estrutura negativa, tivesse sido preenchida com uma passagem segura por quem explorava os pinheiros existentes no local;

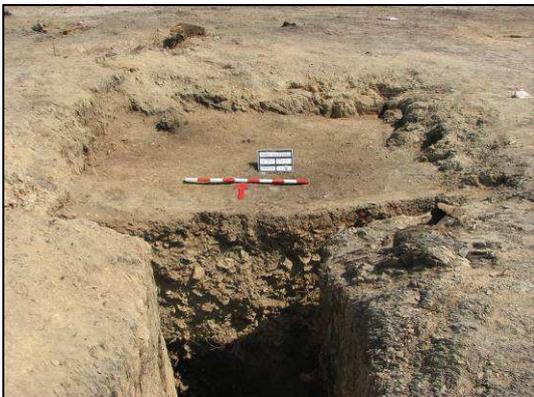
Fotografia 43

Camada 3 – Trata-se da camada mais espessa (**Foto 43**) sendo constituída por sedimentos amarelados, bastante soltos, com grande quantidade de lâminas de xisto de pequenas e médias dimensões (similar à que constitui os taludes), frequentes fragmentos de carvão e muitas raízes. Toda a camada possuía materiais arqueológicos (botões, fivelas, balas de mosquete, um pequeno formão (?) em bronze, uma medalha, cerâmica, faiança, fauna - restos de refeições -, pregos, cavilhas, cravos e fragmentos de ferro de função indeterminada), tendo-se exumado nos

primeiros 20cm uma moeda de X reis em cobre de D. Maria I – 1797 e a cerca de 40cm de profundidade uma moeda de V reis em cobre de D. José I – 1752;

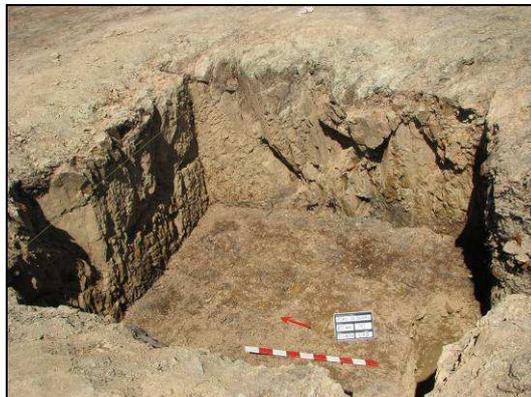
Fotografia 44

Camada 4 – camada negra, fina mas irregular, resultante de uma fogueira, possivelmente de uma queimada do mato aquando da limpeza do forte (**Foto 44**). O sedimento é idêntico ao da camada 3 só que enegrecido pelo fogo. Possui carvões muito frequentes e casca de sobreiro carbonizada, tendo-se recolhido cabeças de flor de esteva, um caroço de azeitona e um caroço de pêsego carbonizados. Os materiais arqueológicos exumados são idênticos aos da camada 3, mas em menor quantidade, tendo-se recolhido uma moeda de X reis em cobre de D. José I - 1751-1776, na área da escadaria;

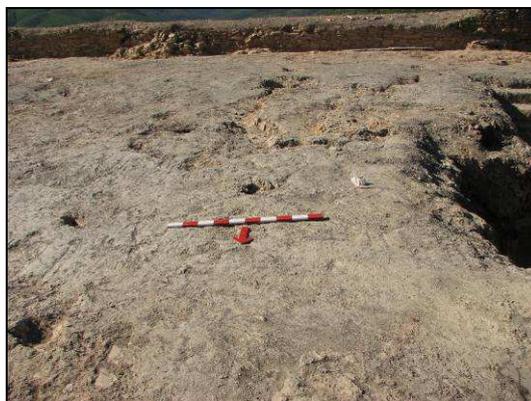
Fotografia 46

No piso do forte do lado Este da estrutura negativa foram abertos dois rasgos na rocha, paralelamente a esta (**Foto 46**), que poderão corresponder a valas de drenagem com o intuito de evitar o escorrimento das águas pluviais para o seu interior. Sendo o sentido da drenagem no interior do forte SE-NO e iniciando-se as valas no início da escadaria até cerca de 1m da sala, estas valas deveriam ter como função canalizar as águas pluviais para Norte, onde se encontra uma cavidade no muro ao nível do solo que poderá ter servido de dreno. Caso esta estrutura fosse um paiol ou armazém seria bastante ineficaz dado o elevado grau de humidade que nele se concentra (todos os sedimentos removidos do interior encontravam-se muito húmidos). Possivelmente este facto conjuntamente com o posicionamento em área central à entrada do forte terão sido os motivos para a sua condenação e conseqüente aterro.

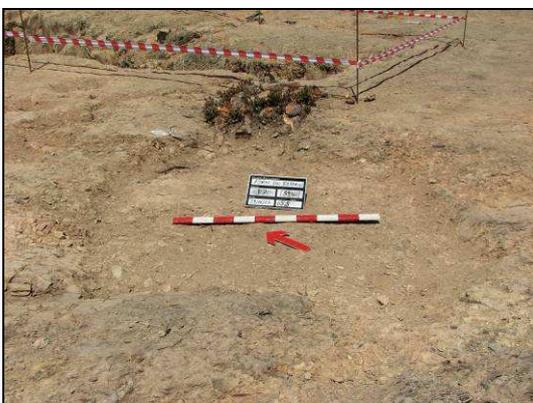
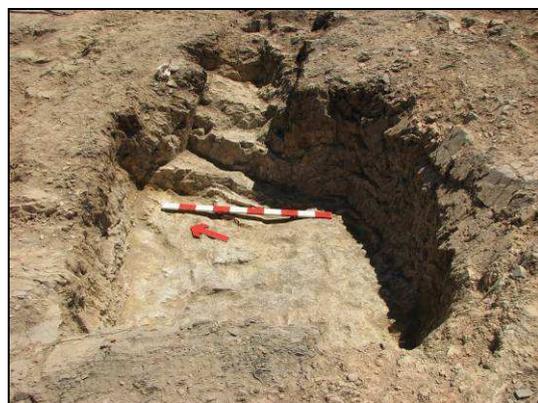
A segunda estrutura negativa (**Fotos 47 e 48**) é igualmente escavada na rocha possuindo uma sala sub-quadrangular (quadrícula B7) com 1,30m NO-SE x 1,50m NE-SO x 0,66m a 0,80m de profundidade, uma vez que o piso é bastante irregular, e uma escadaria toscamente escavada na rocha virada a NE (quadrícula B6), com 0,70m de comprimento por 0,40m de largura, constituída por três degraus com inclinação para Sul. Sobre o primeiro degrau encontrava-se uma grande raiz de medronheiro que alterou bastante a rocha. Encontra-se imediatamente a Oeste da primeira estrutura negativa, confrontando-se as escadarias de ambos, separadas 1,30m. Poderia tratar-se de um pequeno armazém (de armamento?), tendo, eventualmente, ambas as estruturas negativas sido condenadas ao mesmo tempo.

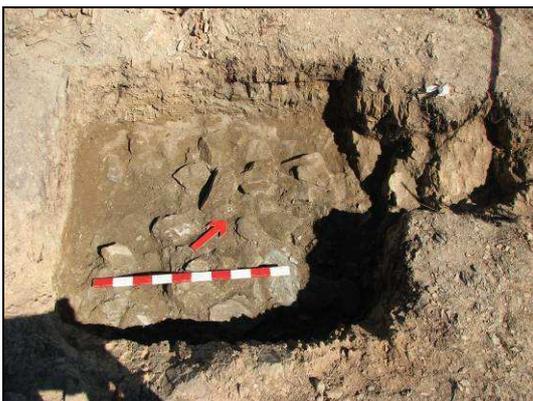
Fotografia 49

Camada 2 – camada constituída por blocos de xisto de média e pequena dimensão envolvidos por sedimentos enegrecidos com frequentes carvões (**Foto 49**), onde foram exumados pregos, cavilhas e três coutos de lança em ferro, todos de diferente tipologia. Os blocos, tal como sugerido para a estrutura negativa 1, poderiam formar um murete protector em redor da estrutura;

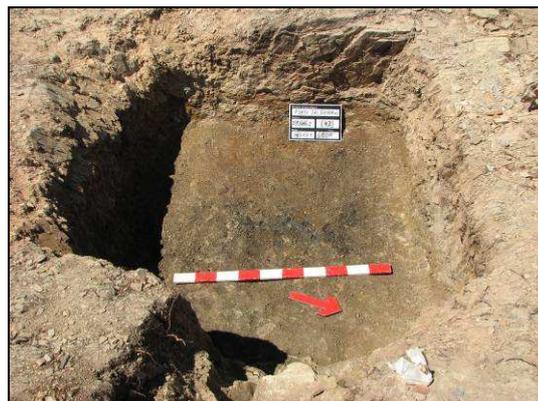
Fotografia 50

Camada 3 – fina camada de fundo (**Foto 50**) composta de sedimentos argilosos com diversas tonalidades, possuindo manchas de carvão e restos de ferrugem (possivelmente de materiais em ferro apodrecidos), sendo estéril em materiais arqueológicos. Esta camada poderá corresponder a um incêndio no interior da estrutura.

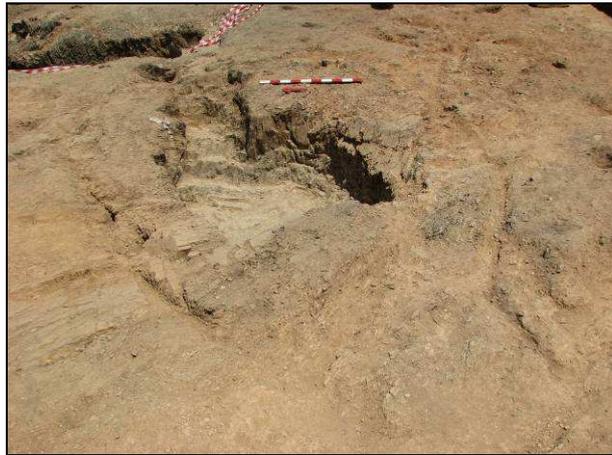
**Fotografia 51**

Em torno da estrutura existe, escavada na rocha, uma vala de drenagem que desemboca para SO (**Foto 51**).

Também esta estrutura seria ineficaz como armazém, dada a inexistência de drenagem no seu interior e o elevado grau de impermeabilidade da rocha onde se encontra escavada.

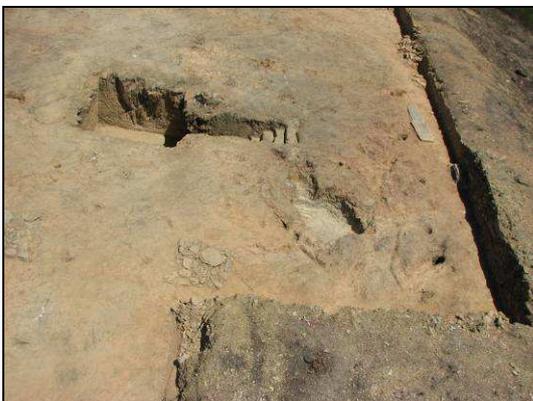
**Fotografia 52**

Em redor do conjunto encontram-se alinhamentos de buracos de poste, de forma circular, disposto numa configuração quadrangular, que indiciam a existência de uma cobertura. Apenas não se detectaram buracos de poste no lado Oeste, onde se encontra a entrada. No alinhamento Sul (**Foto 52**) este facto é indiscutível devido a encontrarem-se bem preservados e possuírem no interior pequenos blocos de xisto que serviriam para o travamento dos postes (em madeira?).

Quanto aos alinhamentos Este e Norte, a orientação e o espaçamento entre eles permitem considerar tal hipótese, porém, encontram-se bastante destruídos pelo preenchimento com raízes de pinheiro ficando a dúvida quanto à sua função como buraco de poste ou se resultaram da destruição natural da rocha pelas raízes.

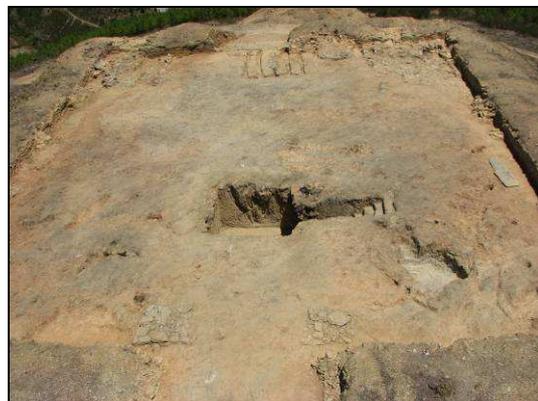
**Fotografia 53** – Interior do forte, vista geral

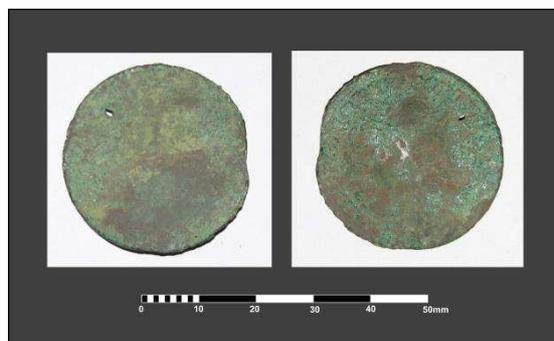
**Fotografia 56**

Proveniência	Estrutura Negativa 1, quadricula C6, camada 4.
N.º Inventário	FB 014
Valor - Monarca	X Reis – D. José I.
Metal / Diâmetro / Espessura	Cobre / 33mm / 2mm.
Estado de conservação	Mau.
Datas de lavramento	1751 a 1765.
Anverso	Legenda: IO[S]E[PH]U[S .] I [DE]I [. GR]A[T]IA Imagem: Ilegível.
Reverso	Legenda: PORTUGALIAE . ET [. ALGA]RBIORUM . REX Imagem: Ao centro do campo, valor monetário "X" ladeado por um quadrifólio de cada lado (data ilegível), no interior de uma coroa de louros, sobre o fecho da qual se encontra um quadrifólio. Bordo com cercadura em linhas verticais.

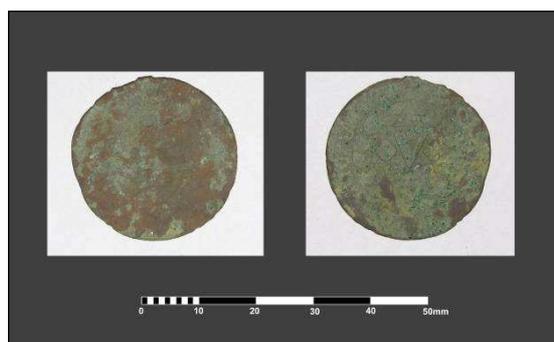
**Fotografia 57**

Proveniência	Estrutura Negativa 1, quadricula D6, camada 3.
N.º Inventário	FB 023
Valor - Monarca	V Reis – D. José I.
Metal / Diâmetro / Espessura	Cobre / 29mm / 1mm.
Estado de conservação	Mau.
Datas de lavramento	1752.
Anverso	Legenda: J[OSEPHUS .] I . DEI . GRATIA] Imagem: Ilegível [Brasão da Casa Real Coroado].
Reverso	Legenda: PORTUGALIAE . ET . ALGARBIORUM . REX Imagem: Ao centro do campo, valor monetário "V" ladeado por um quadrifólio de cada lado e data sob o valor, no interior de uma coroa de louros, sobre o fecho da qual se encontra um quadrifólio. Bordo com cercadura em linhas verticais (muito desgastado).

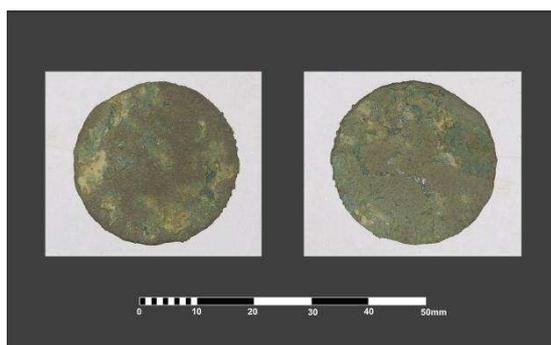
**Fotografia 58**

Proveniência	Estrutura Negativa 1, quadricula C6, camada 5.
N.º Inventário	FB 057
Valor - Monarca	V Reis – D. José I.
Metal / Diâmetro / Espessura	Cobre / 29mm / 1mm.
Estado de conservação	Mau.
Datas de lavramento	1752 a 1776.
Anverso	Legenda: JO[SEPHUS [.] I [.] DE]I [.] GRAT]IA Imagem: Ilegível [percebem-se traços do Brasão da Casa Real Coroado].
Reverso	Legenda: P[ORTUGALIAE . ET . ALGA]R[BIORUM . RE]X Imagem: Ilegível.

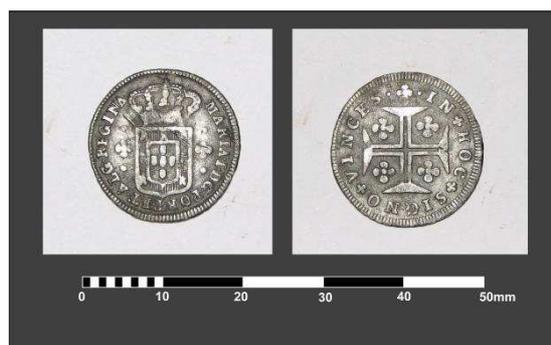
**Fotografia 60**

Proveniência	Passagem sobre o Fosso Oeste, quadricula C8.
N.º Inventário	FB 010
Valor - Monarca	3 Vinténs – D. Maria I.
Metal / Diâmetro / Espessura	Prata / 19mm / 1mm.
Estado de conservação	Regular.
Datas de lavramento	Não determinado.
Anverso	Legenda: MARIA . I . DG . PORT . ET . ALG . REGINA Imagem: Brasão Real Coroado, com um quadrifólio entre dois pontos, em cada lado do brasão. Bordo com cercadura em linhas verticais.
Reverso	Legenda: IN (.) HOC (.) SIGNO (.) VINCES (palavras separadas por quadrifólios) Imagem: Ao centro do campo, a cruz da ordem de Cristo preenchida com quatro quadrifólios e encimada por um quinto quadrifólio mais pequeno. Bordo com cercadura em linhas verticais.

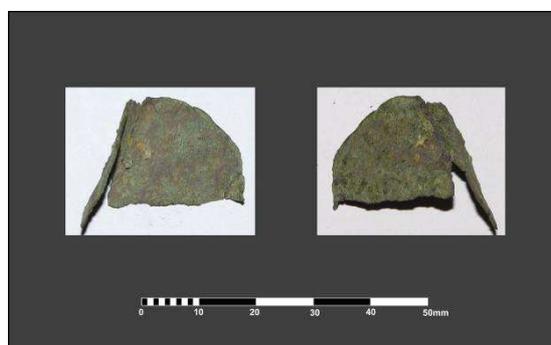
**Fotografia 61**

A última moeda é uma metade em muito mau estado de conservação, sendo a legenda ilegível, parece no entanto corresponder a uma moeda de X Reis, possuindo dimensões que se enquadram.

Proveniência	Estrutura Negativa 1, quadricula C6, camada 5.
N.º Inventário	FB 052
Valor - Monarca	X Reis (?) – (?).
Metal / Diâmetro / Espessura	Cobre / 33 mm / 1mm.
Estado de conservação	Muito mau (metade que se encontrava dobrada).
Datas de lavramento	Não determinado.
Anverso	Legenda: Ilegível Imagem: Ilegível.
Reverso	Legenda: (?) T . (?) Imagem: Ilegível (parece formar uma perna do X).

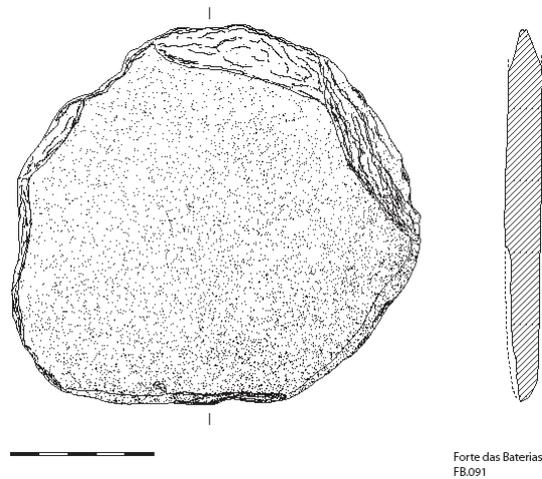
**FB.091:** Pequena laje de xisto talhada e afeiçoada nos bordos (**Foto 73**), de forma discoidal, proveniente do derrube dos taludes (sob estes, quadrícula B7). Terá servido de tampa de recipiente (provavelmente um cântaro). Dimensões – raio: 134-140 mm; espessura: 7 mm. Cronologia: séc. XVIII? (desenho à Esc. 1:2).

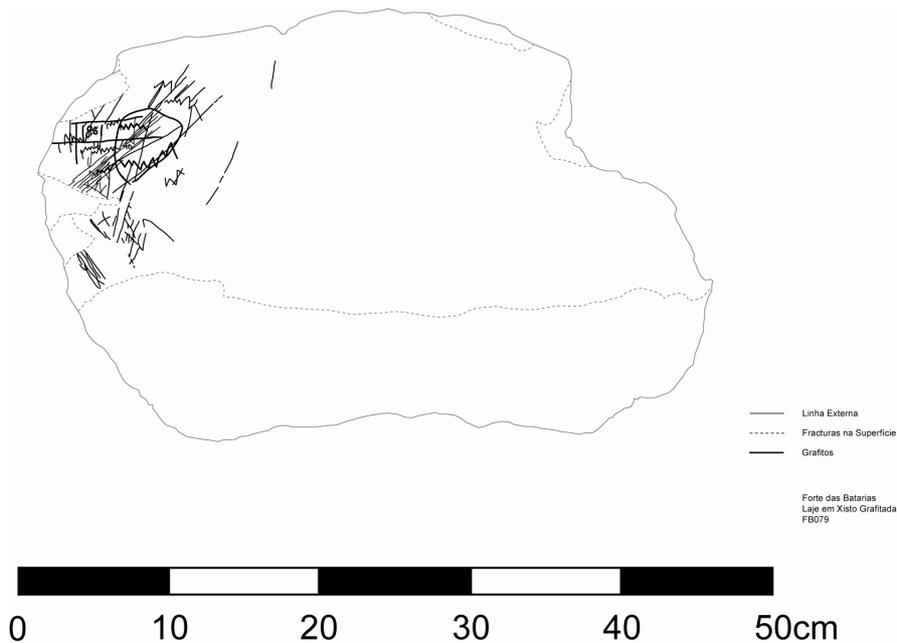
Foram ainda recolhidas duas lajes em xisto com grafitos, supra referidas, uma laje rectangular com uma superfície repleta de gravações (**Foto 31**), encontrando-se para restauro, e outra de menores dimensões com gravações localizadas (desenho seguinte e **Foto 79**).

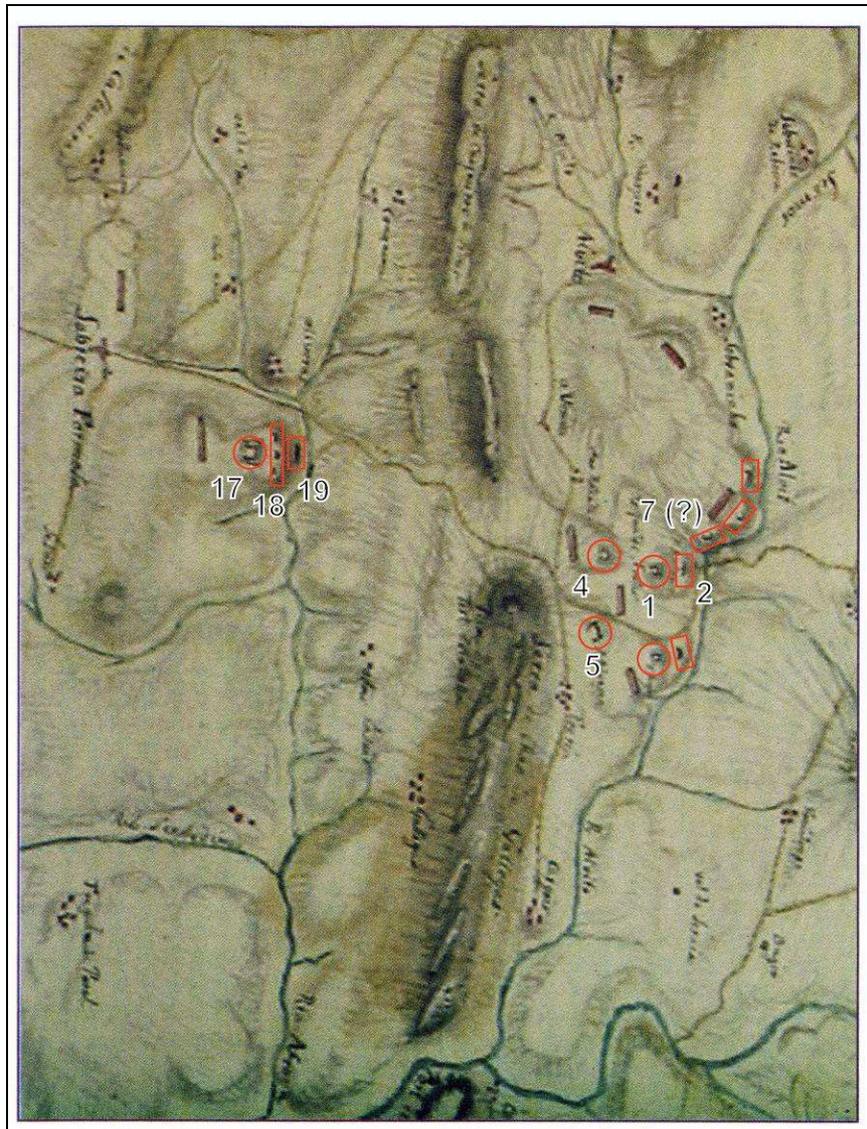
**Figura 13** – Extracto da Carta de 1762 com a localização dos redutos na Portela da Catraia
