LEVANTAMENTO ARQUEOLÓGICO NA ALBUFEIRA DA BARRAGEM DA MARATECA (CASTELO BRANCO, 1986)

Archaeological Survey at the Marateca Reservoir (Castelo Branco, 1986)

Francisco Henriques e João Caninas, arqueólogos Associação de Estudos do Alto Tejo

Vila Velha de Ródão, 2021

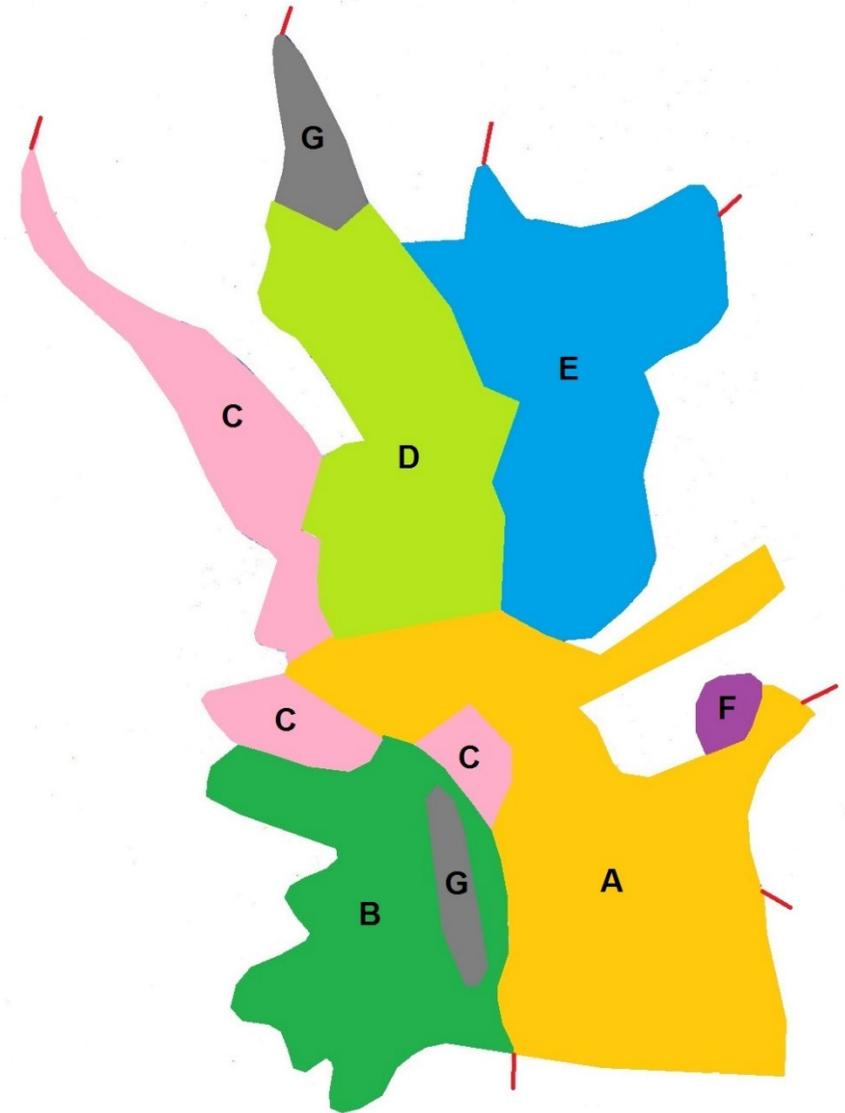
Figura 2. Zonamento temporal da prospeção arqueológica (legenda A – 23 de setembro de 1986; B – 24 de setembro de 1986; C – 25 de setembro de 1986; D – 26 de setembro de 1986; E – 27 de setembro de 1986; F – 28 de setembro de 1986; G - solos mobilizados por maquinaria)

O trabalho de campo foi executado entre 23 e 30 setembro de 1986 (Figura 2) sob convite e com o apoio financeiro do Instituto Português do Património Cultural (IPPC), através do seu Departamento de Arqueologia, ao tempo dirigido pelo arqueólogo António Carlos Silva. Tratou-se de uma contratação exterior, de um serviço que o Estado não teria possibilidade de executar e que de acordo com as normas atuais seria imputável ao dono-da-obra². Participaram no trabalho de campo cinco pessoas³, formando, quase sempre duas equipas.

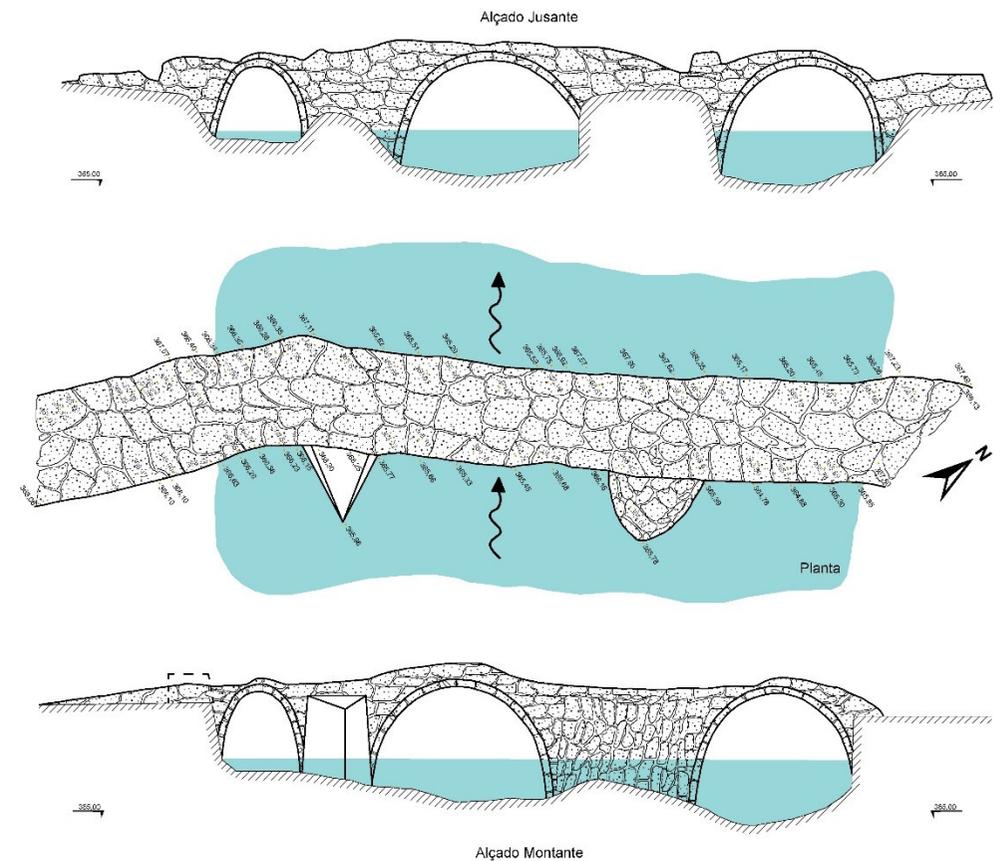
Figura 3. Planta e alçados da ocorrência 7 (ponte) fornecidos pela Direcção-Geral dos Recursos e Aproveitamentos Hidráulicos com tratamento gráfico e tintagem de Mário Monteiro (EMERITA).

Número de ordem: 7 **CNS:** 321 **Topónimo:** Marateca **Tipo de sítio:** Ponte **Data da observação:** 24-09-1986 **CMP:** 268 **Cota:** 370m **Distrito:** Castelo Branco **Concelho:** Castelo Branco **Freguesia:** Póvoa Rio de Moinhos e Caféde **Lugar:** Lardosa **Acesso:** EM 1230 **Categoria:** Arqueológico **Períodos cronológicos:** Época Romana (?) - Medieval **Classificação:** Inventariado na DGPC; Sistema de Informação para o Património Arquitetónico IPA. 00012854 **Conservação:** Razoável **Uso do solo:** Outros **Coberto vegetal:** Giestas e carvalhos **Ameaças:** Barragem **Proteção:** Não tem **Tradições locais:** É frequente ouvir-se a designação de “ponte romana” **Espólio:** Não identificado **Contexto geomorfológico:** Vale. A ponte assenta sobre afloramentos graníticos **Fiabilidade da observação:** Boa **Bibliografia:** Alarcão (1988); Ofício da Direção Geral dos Serviços Hidráulicos para o Instituto Português do Património Cultural, datado de 29.07. 1986; Reconquista (1986); Henriques & Caninas (1986, 1988) **Coordenadas:** 629,7 / 4425,9 **Descrição:** Ponte sobre o rio Ocreza. Tem orientação este-oeste. É uma estrutura em alvenaria de granito que inflete, na metade este, para noroeste. Assenta sobre afloramentos e grandes blocos soltos de granito. É constituída por três arcos de diferentes dimensões. O arco situado a leste é o de menor tamanho e tem configuração ogival. O arco central é abatido e encontra-se deformado, principalmente na metade oeste. O arco do lado oeste é igualmente abatido e está em bom estado. Observam-se, no lado montante, dois talha mares. O que se localiza mais a leste apresenta uma extremidade bem vincada e os blocos que o constituem estão afeiçoados. O talha mar ocidental tem planta ogival, com extremidade arredondada e os blocos que o constituem são disformes e encontram-se dispostos caoticamente. A superfície do passadiço quase desapareceu estando à vista o topo dos arcos. Não é de excluir a hipótese de parte central da ponte ter sido mais alta. Excetuando os arcos, ou parte deles, a construção tem um aspeto muito rústico observando-se várias reconstruções. Na margem esquerda do rio identificou-se um troço de calçada de acesso à ponte. Este troço, de alguns metros, tem piso constituído por blocos de tamanho médio e grande tamanho e afloramento debastado.

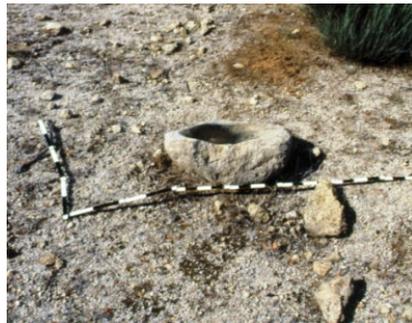
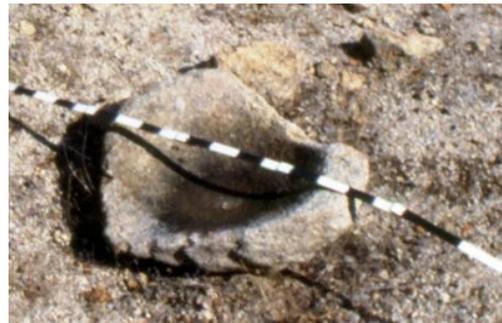
Número de ordem: 3 **CNS:** 16824 **Topónimo:** Davida Linda 1 **Tipo de sítio:** Arte rupestre **Data da descoberta:** 24-09-1986 **CMP:** 268 **Cota:** 390m **Distrito:** Castelo Branco **Concelho:** Castelo Branco **Freguesia:** Lardosa **Lugar:** Lardosa **Acesso:** EM 1230 **Categoria:** Arqueológico **Períodos cronológicos:** Neo-Calcolítico **Classificação:** Inventariado na DGPC **Conservação:** Indeterminada **Uso do solo:** Agrícola de sequeiro **Coberto vegetal:** Herbáceo **Ameaças:** Barragem **Proteção:** Não tem **Tradições locais:** Não identificadas **Espólio:** Não identificado **Contexto geomorfológico:** Afloramento granítico e solos arenosos **Fiabilidade da observação:** Boa **Bibliografia:** Henriques & Caninas (1986, 1988) **Coordenadas:** 630,9 / 4426,5 **Descrição:** Conjunto de 12 covinhas distribuídas por três afloramentos de granito, a menos de 1,5m de distância uns dos outros. Dois dos afloramentos têm unicamente uma covinha e um terceiro, central, tem dez covinhas e a particularidade de seis delas estarem dispostas duas a duas. O tamanho das covinhas é semelhante, excetuando uma de maior tamanho que se encontra isolada, num dos afloramentos.

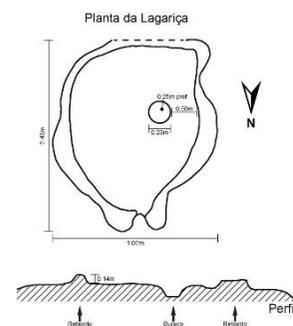
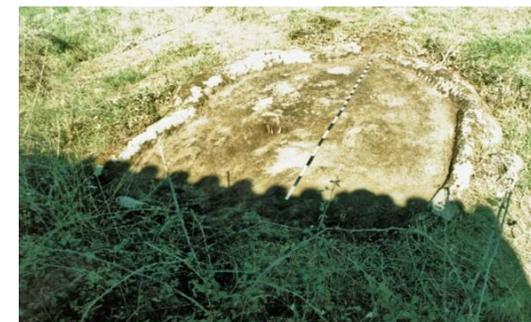
Número de ordem: 11 **CNS:** Não tem **Topónimo:** Capela de Santa Águeda 4 **Tipo de sítio:** Lagar **Data da descoberta:** 25.09.1986 **CMP:** 268 **Cota:** 370m – 380m **Distrito:** Castelo Branco **Concelho:** Castelo Branco **Freguesia:** Póvoa Rio de Moinhos e Cafede **Lugar:** Lardosa **Acesso:** EM 1230 **Categoria:** Arqueológico **Períodos cronológicos:** Romano - Medieval **Classificação:** Não tem **Conservação:** Boa **Uso do solo:** Outros **Coberto vegetal:** Herbáceo **Ameaças:** Barragem **Proteção:** Não tem **Tradições locais:** Não identificadas **Espólio:** Não identificado **Contexto geomorfológico:** Colina suave **Fiabilidade da observação:** Boa **Bibliografia:** Henriques & Caninas (1986, 1988) **Coordenadas:** 629,5 / 4425,9 **Descrição:** Lagar escavado em afloramento de granito, ligeiramente inclinado a norte. O afloramento localiza-se junto da parede norte da capela de Santa Águeda. Tem planta suboval, com 240cm no eixo norte-sul e 107cm no eixo este – oeste, e rebordo periférico com 14cm de altura, variável. A drenagem está voltada para norte. No interior do lagar existe um orifício de forma circular com 23cm de diâmetro e 25cm de profundidade. A distância ao bordo oeste do lagar é 50cm.

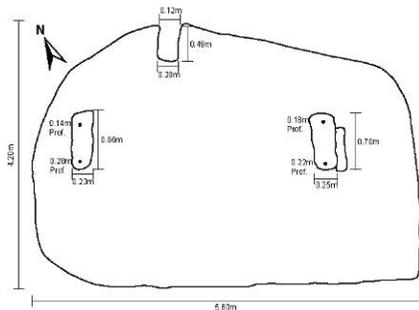
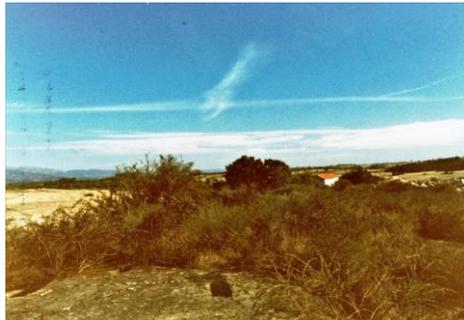
Número de ordem: 12 **CNS:** Não tem **Topónimo:** Capela de Santa Águeda 5 **Tipo de sítio:** Indeterminado **Data da descoberta:** 25.09.1986 **CMP:** 268 **Cota:** 388m **Distrito:** Castelo Branco **Concelho:** Castelo Branco **Freguesia:** Póvoa Rio de Moinhos e Cafede **Lugar:** Lardosa **Acesso:** EM 1230 **Categoria:** Arqueológico **Períodos cronológicos:** Romano - Medieval **Classificação:** Não tem **Conservação:** Boa **Uso do solo:** Baldio **Coberto vegetal:** Arbustivo (giesta e silva) **Ameaças:** Barragem **Proteção:** Não tem **Tradições locais:** Não identificadas **Espólio:** Não identificado **Contexto geomorfológico:** Colina suave a SO da capela **Fiabilidade da observação:** Boa **Bibliografia:** Henriques & Caninas (1986, 1988) **Coordenadas:** 629,5 / 4425,9 **Descrição:** Conjunto de três cavidades de forma retangular abertas em afloramento granítico (560cm x 420cm). Todas as cavidades apresentam bordos vivos. Este conjunto de cavidades pode ter servido para o encaixe do suporte de um mecanismo de prensa de um lagar. A cavidade leste tem 70cm de comprimento por 25cm de largura. A profundidade varia entre 18cm e 22cm. Neste orifício existe um sulco que pode ter sido o esboço inicial do buraco. A cavidade oeste tem 66cm de comprimento, 23cm de largura e profundidade a variar entre 14cm e 28cm. A terceira cavidade está talhada no rebordo norte do afloramento; tem 49cm de comprimento, 28cm de largura e 12cm de profundidade.

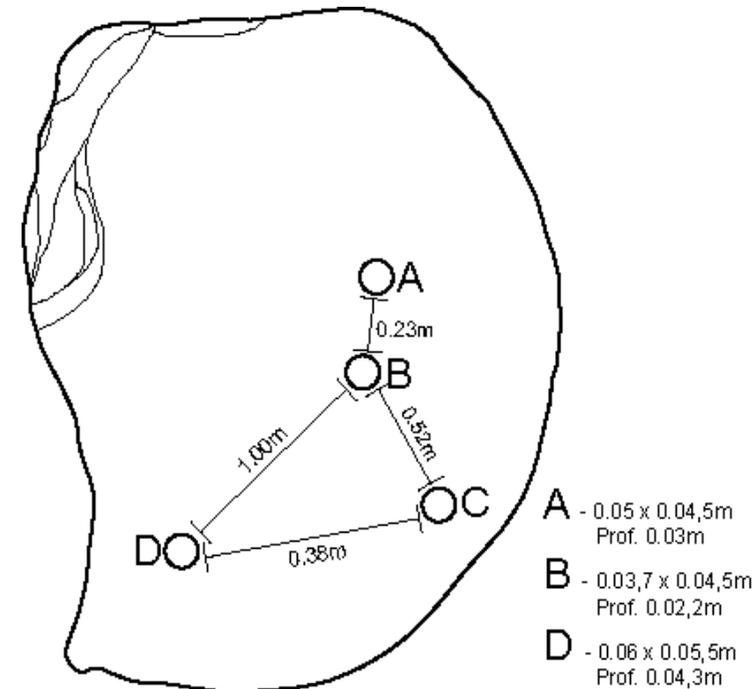
Número de ordem: 13 **CNS:** Não tem **Topónimo:** Capela de Santa Águeda 6 **Tipo de sítio:** Arte rupestre **Data da descoberta:** 25.09.1986 **CMP:** 268 **Cota:** 370m - 388m **Distrito:** Castelo Branco **Concelho:** Castelo Branco **Freguesia:** Póvoa Rio de Moinhos e Cafede **Lugar:** Lardosa **Acesso:** EM 1230, junto do caminho que ligava a capela de Santa Águeda ao Monte das Cholcas **Categoria:** Arqueológico **Períodos cronológicos:** Neo-Calcolítico **Classificação:** Não tem **Conservação:** Boa **Uso do solo:** Baldio **Coberto vegetal:** Arbustivo **Ameaças:** Barragem **Proteção:** Não tem **Tradições locais:** Não identificadas **Espólio:** Não identificado **Contexto geomorfológico:** Colina suave **Fiabilidade da observação:** Boa **Bibliografia:** Henriques & Caninas (1986, 1988) **Coordenadas:** 629,5 / 4425,8 **Descrição:** Afloramento de granito com três covinhas gravadas e esboço de uma quarta. Três covinhas dispõem-se segundo os vértices de um triângulo. Dimensões: covinha A, situada mais a leste, tem diâmetro variável entre 4,5cm e 5cm e 3cm de profundidade; covinha B, posicionada 23cm a oeste da A, tem diâmetro a variar entre 3,7cm e 4,5cm e 2,2cm de profundidade; covinha C, dista 100cm da covinha B, é a que se encontra mais a norte no painel e tem diâmetro a variar entre 5,5cm e 6cm e 4,3cm de profundidade; o esboço de covinha localiza-se a sul da covinha C da qual dista 38cm e da covinha B 52cm.

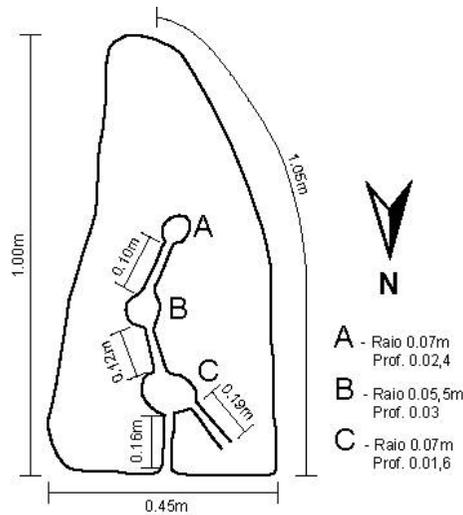
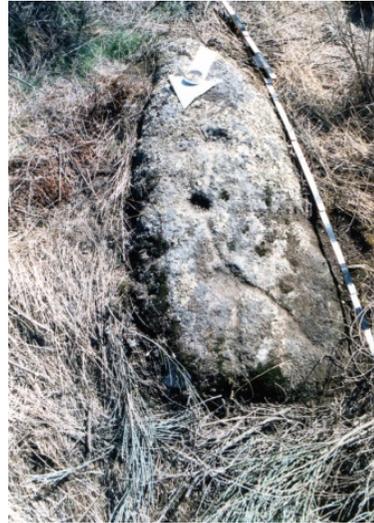
Número de ordem: 14 **CNS:** Não tem **Topónimo:** Capela de Santa Águeda 7 **Tipo de sítio:** Arte rupestre **Data da descoberta:** 25.09.1986 **CMP:** 268 **Cota:** 380m **Distrito:** Castelo Branco **Concelho:** Castelo Branco **Freguesia:** Póvoa Rio de Moinhos e Cafede **Lugar:** Lardosa **Acesso:** EM 1230 **Categoria:** Arqueológico **Períodos cronológicos:** Neolítico Calcolítico **Classificação:** Não tem **Conservação:** Boa **Uso do solo:** Baldio **Coberto vegetal:** Arbustivo **Ameaças:** Barragem; junto a um grande aterro construído no âmbito das obras da barragem **Proteção:** Não tem **Tradições locais:** Não identificadas **Espólio:** Não identificado **Contexto geomorfológico:** Em declive suave voltado a norte **Fiabilidade da observação:** Boa **Bibliografia:** Henriques & Caninas(1986, 1988) **Coordenadas:** 629,4 / 4425,8 **Descrição:** Afloramento de granito subtriangular (100cm x 105cm x 45cm) com três covinhas interligadas por canais. A covinha posicionada mais a sul (A) liga através de um canal com 10cm de comprimento com a covinha intermédia (B) e esta liga de modo idêntico com a covinha C, através de canal de 12cm de comprimento. Da covinha C saem dois sulcos: um em direção a norte que atinge o bordo do afloramento e mede 16cm; um outro sulco segue em direção noroeste e mede 61cm. Medidas das covinhas: a A tem 7cm de diâmetro e 2,4cm de profundidade; a B tem 5,5cm de diâmetro e 3cm de profundidade e a C tem 7cm de diâmetro e 1,6cm de profundidade. Esta rocha pode estar relacionada com o sítio 15.

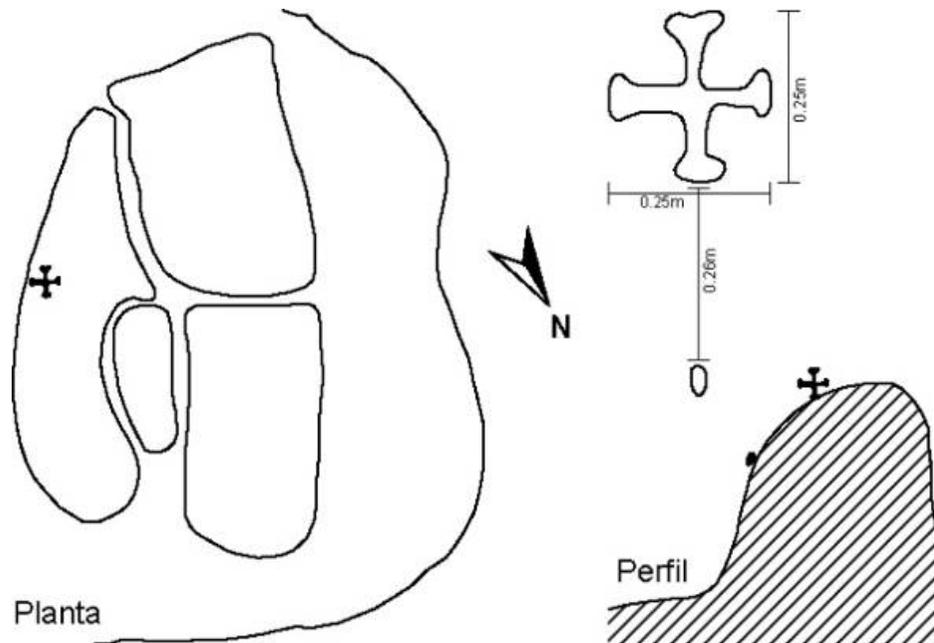
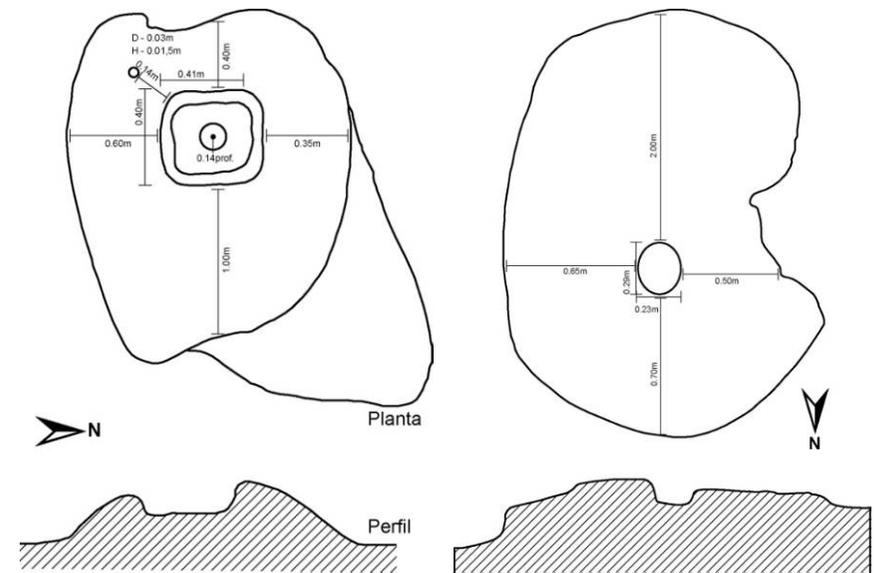
Número de ordem: 17 **CNS:** Não tem **Topónimo:** Herdade do Vale de Monsanto 2 **Tipo de sítio:** Marco de propriedade **Data da descoberta:** 25.09.1986 **CMP:** 268 **Cota:** 380m **Distrito:** Castelo Branco **Concelho:** Castelo Branco **Freguesia:** Póvoa Rio de Moinhos e Cafede **Lugar:** Lardosa **Acesso:** EM 1230, caminho que acedia à Herdade do Vale de Monsanto **Categoria:** Arqueológico **Períodos cronológicos:** Medieval – Moderno **Classificação:** Não tem **Conservação:** Boa **Uso do solo:** Agrícola **Coberto vegetal:** Herbáceo **Ameaças:** Barragem **Proteção:** Não tem **Tradições locais:** Não identificadas **Espólio:** Não observado **Contexto geomorfológico:** Linha de água **Fiabilidade da observação:** Boa **Bibliografia:** Henriques & Caninas (1986, 1988) **Coordenadas:** 628,9 / 4426,2 **Descrição:** Área com afloramentos graníticos. Num dos afloramentos, junto do topo e numa face virada a su-sudeste foi profundamente incisa uma Cruz da Ordem de Cristo de contornos grosseiros. Cerca de 26cm abaixo do braço vertical da cruz, existe um pequeno orifício antrópico. A cruz, de formato simples ou simétrico, tem as seguintes dimensões: 25cm x 25cm.

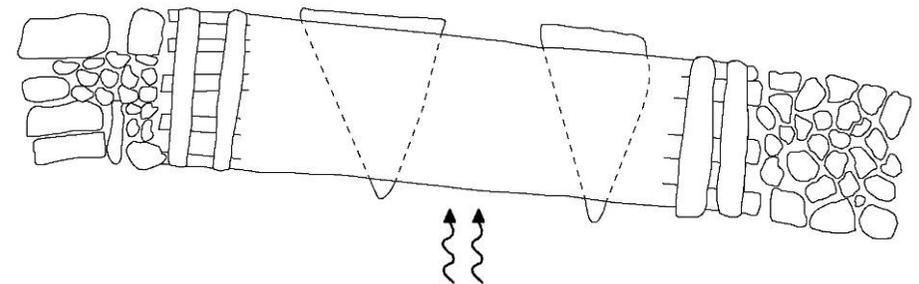
Número de ordem: 20 **CNS:** Não tem **Topónimo:** Rio Ocreza 1 **Tipo de sítio:** Ponte **Data da descoberta:** 24.09.1986 **CMP:** 268 **Cota:** 370m **Distrito:** Castelo Branco **Concelho:** Castelo Branco **Freguesia:** Póvoa Rio de Moinhos e Cafede **Lugar:** Lardosa **Acesso:** EM 1230, caminho que acedia ao Monte de São José **Categoria:** Arquitetónico **Períodos cronológicos:** Moderno - Contemporâneo **Classificação:** Não tem **Conservação:** Em perigo **Uso do solo:** Outros **Coberto vegetal:** Galeria ripícola **Ameaças:** Barragem **Proteção:** Não tem **Tradições locais:** Não identificadas **Espólio:** Não observado **Contexto geomorfológico:** Planície **Fiabilidade da observação:** Boa **Bibliografia:** Henriques & Caninas (1986, 1988) **Coordenadas:** 629,0 / 4427,4 **Descrição:** Ponte sobre o rio Ocreza, com tabuleiro em madeira e dois talha mares, em granito, de planta triangular, em mau estado de conservação. Em ambos os lados da ponte existem curtas calçadas graníticas que dão acesso ao tabuleiro.

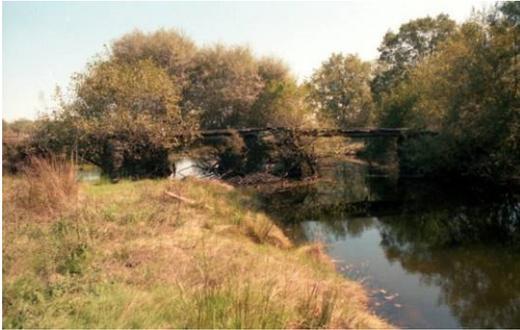
Número de ordem: 21 **CNS:** Não tem **Topónimo:** Rio Ocreza 2 **Tipo de sítio:** Calçada **Data da descoberta:** 24.09.1986 **CMP:** 268 **Cota:** 370m – 380m **Distrito:** Castelo Branco **Concelho:** Castelo Branco **Freguesia:** Póvoa Rio de Moinhos e Cafede **Lugar:** Lardosa **Acesso:** EM 1230, caminho que acedia ao Monte de São José **Categoria:** Arqueológico **Períodos cronológicos:** Moderno - Contemporâneo (?) **Classificação:** Não tem **Conservação:** Bom **Uso do solo:** Outros **Coberto vegetal:** Galeria ripícola **Ameaças:** Barragem **Proteção:** Não tem **Tradições locais:** Não identificadas **Espólio:** Não observado **Contexto geomorfológico:** Planície **Fiabilidade da observação:** Boa **Bibliografia:** Henriques & Caninas (1986, 1988) **Coordenadas:** 628,9 / 4427,4 **Descrição** Calçada formada por grandes blocos de granito, geralmente paralelepípedicos, que atingem ambas as margens da linha de água, estando submersos. Esta estrutura facilitava a passagem de carros e pessoas.

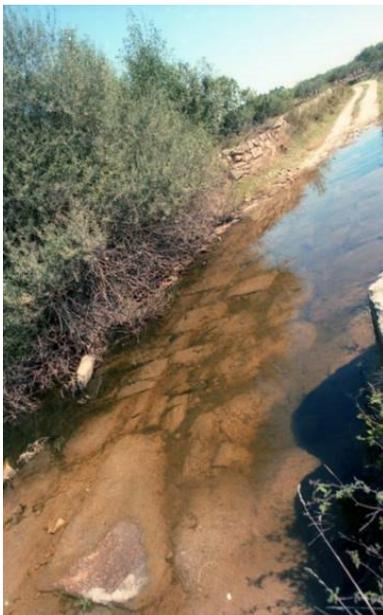
Número de ordem: 22 **CNS:** 16970 **Topónimo:** Fonte dos Amores **Tipo de sítio:** Achado isolado **Data da descoberta:** 24.09.1986 **CMP:** 268 **Cota:** 380m **Distrito:** Castelo Branco **Concelho:** Castelo Branco **Freguesia:** Póvoa Rio de Moinhos e Cafede **Lugar:** Lardosa **Acesso:** EM 1230, caminho que acedia ao Monte de São José **Categoria:** Arqueológico **Períodos cronológicos:** Neo-Calcolítico **Classificação:** Não tem **Conservação:** Mau **Uso do solo:** Agrícola **Coberto vegetal:** Ausente **Ameaças:** Barragem **Proteção:** Não tem **Tradições locais:** Não identificadas **Espólio:** Movente de moinho manual em granito **Contexto geomorfológico:** Planície **Fiabilidade da observação:** Boa **Bibliografia:** Henriques & Caninas (1986, 1988) **Coordenadas:** 628,9 / 4427,3 **Descrição** Movente de moinho manual, em granito, ligeiramente fragmentado.

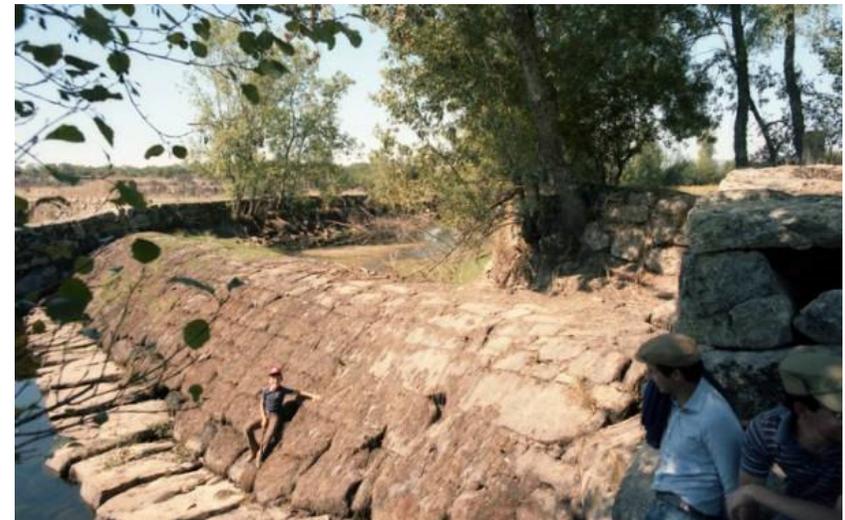
Número de ordem: 23 e 24 **CNS:** Não tem **Topónimo:** Cholcas 1 **Tipo de sítio:** Açude e estruturas murárias **Data da descoberta:** 26.09.1986 **CMP:** 268 **Cota:** 360m - 370m **Distrito:** Castelo Branco **Concelho:** Castelo Branco **Freguesia:** Póvoa Rio de Moinhos e Cafede **Lugar:** Lardosa **Acesso:** EM 1230, caminho que acedia ao Monte de São José **Categoria:** Arquitetónico e etnográfico **Períodos cronológicos:** Contemporâneo **Classificação:** Não tem **Conservação:** Bom **Uso do solo:** Outros **Coberto vegetal:** Galeria ripícola **Ameaças:** Barragem **Proteção:** Não tem **Tradições locais:** Não identificadas **Espólio:** Não identificado **Contexto geomorfológico:** Leito e margens do rio Ocreza **Fiabilidade da observação:** Boa **Bibliografia:** Henriques & Caninas (1986, 1988) **Coordenadas:** 629,4 / 4426,8 **Descrição** Estruturas murárias robustas e espessas que servem para a contenção do caudal em ambas as margens do rio Ocreza de modo a proteger as terras agrícolas adjacentes. Estão capeadas com enormes lajes de granito de modo a resistir à erosão fluvial. Documentou-se um espesso açude perpendicular aquelas estruturas marginais. Tem contorno arqueado, em secção, sendo constituído por grandes blocos de granito de formato paralelepípedico. A soleira jusante, adjacente ao açude, é formada por uma fiada de amplos lajões de granito, onde cai a água que desce do topo do açude, evitando deste modo a erosão da sua base.

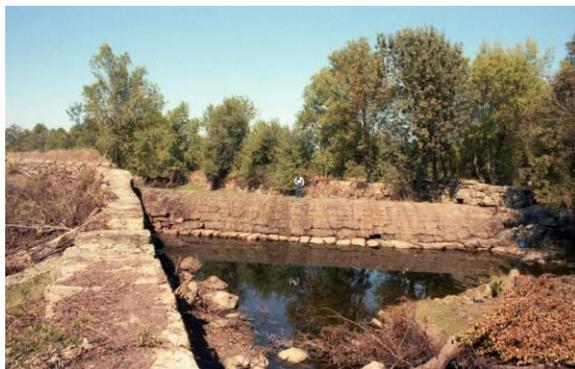
Número de ordem: 25 **CNS:** Não tem **Topónimo:** Fonte da Anta 1 **Tipo de sítio:** Açude **Data da descoberta:** 27.09.1986 **CMP:** 268 **Cota:** 370m **Distrito:** Castelo Branco **Concelho:** Castelo Branco **Freguesia:** Lardosa **Lugar:** Lardosa **Acesso:** EM 1230, caminho que acedia ao Monte de São José **Categoria:** Etnográfico **Períodos cronológicos:** Contemporâneo **Classificação:** Não tem **Conservação:** Bom **Uso do solo:** Outros **Coberto vegetal:** Galeria ripícola **Ameaças:** Barragem **Proteção:** Não tem **Tradições locais:** Não identificadas **Espólio:** Não identificado **Contexto geomorfológico:** Leito do rio Ocreza **Fiabilidade da observação:** Boa **Bibliografia:** Henriques & Caninas (1986, 1988) **Coordenadas:** 629,4 / 4426,8 **Descrição:** Grande açude que une ambas as margens do rio Ocreza. É constituído por blocos irregulares e paralelepípedicos em granito. O topo do açude tem forma arredondada, idêntica ao descrito nas ocorrências 23 e 24.

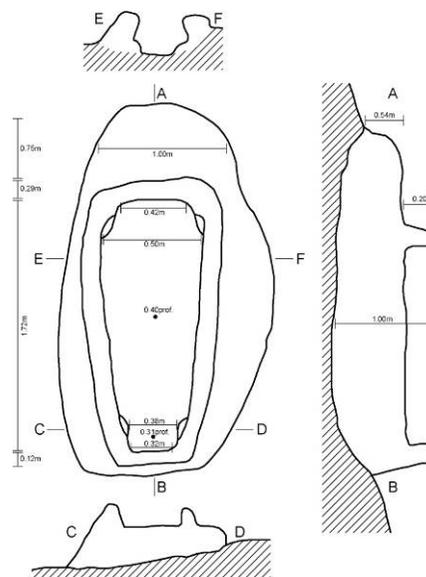
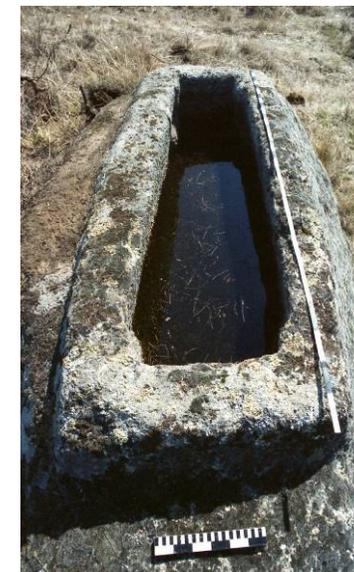
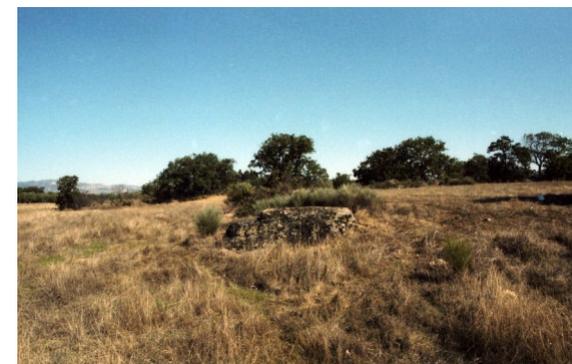
Número de ordem: 26 **CNS:** 16829 **Topónimo:** Valado Vicente ou Tapada do Caixão **Tipo de sítio:** Sepultura **Data da descoberta:** 26.09.1986 **CMP:** 268 **Cota:** 370m-280m **Distrito:** Castelo Branco **Concelho:** Castelo Branco **Freguesia:** Lardosa **Lugar:** Lardosa **Acesso:** EM 1230, caminho que acedia ao Monte de São José **Categoria:** Arqueológico **Períodos cronológicos:** Medieval **Classificação:** Não tem **Conservação:** Bom **Uso do solo:** Agrícola e baldio **Coberto vegetal:** Área agricultada com afloramentos graníticos onde persistem carvalhos e outros arbustos **Ameaças:** Barragem **Proteção:** Não tem **Tradições locais:** Não identificadas **Espólio:** Não identificado **Contexto geomorfológico:** Junto a suave linha de água **Fiabilidade da observação:** Boa **Bibliografia:** Henriques & Caninas (1986, 1988) **Coordenadas:** 629,7 / 4426,9 **Descrição:** Sepultura escavada sobre afloramento de granito, isolado, mas suficientemente destacada acima do solo. Tem configuração geométrica – antropomórfica com espaços para a cabeça, ombros e pés. A cavidade está envolvida por um rebordo onde assentaria a tampa, de que não restam vestígios. No lado da cabeceira, no exterior do túmulo, observa-se um corte no afloramento (75cm x 100cm). O afloramento que contém a sepultura tem configuração suboval com 290cm de comprimento, 127cm de largura máxima e altura a variar entre 54cm e 100cm. A espessura do rebordo varia entre 12cm, na área dos pés, 21cm, na cabeceira, e 18cm e 22cm, na área abdominal. A cavidade da sepultura tem 172cm de comprimento, 42cm de largura na cabeceira, 50cm de largura nos ombros, 38cm largura nas pernas e 32cm de largura nos pés. Tem 40cm de profundidade na área mesial e 31cm nos pés. Apresenta recortes configurando os ombros e o encaixe dos pés. Na área dos ombros, a parede interior é inclinada.

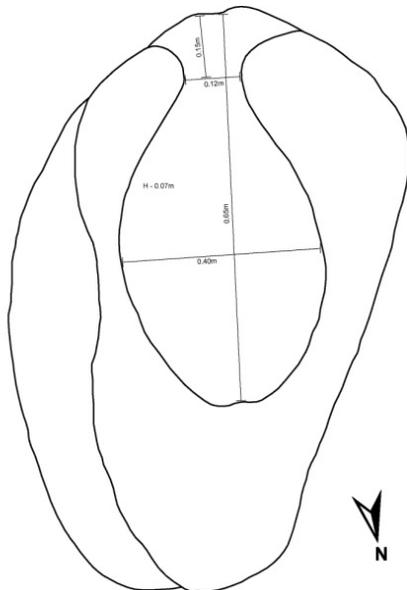
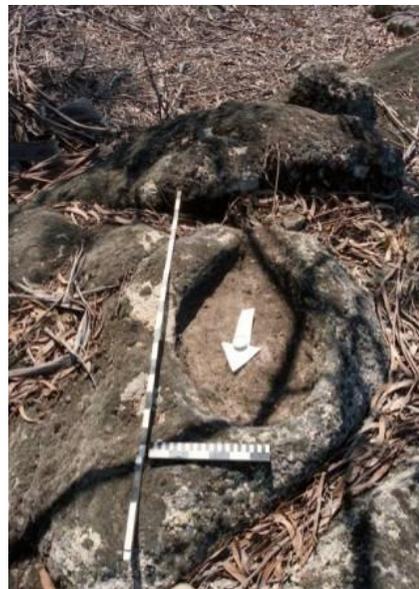
Número de ordem: 28 **CNS:** Não tem **Topónimo:** Monte de São José 1 **Tipo de sítio:** Lagariça **Data da descoberta:** 26.09.1986 **CMP:** 268 **Cota:** 380m **Distrito:** Castelo Branco **Concelho:** Castelo Branco **Freguesia:** Lardosa **Lugar:** Lardosa **Acesso:** EM 1230, caminho que acedia ao Monte de São José ou do Visconde **Categoria:** Arqueológico **Períodos cronológicos:** Indeterminado **Classificação:** Não tem **Conservação:** Bom **Uso do solo:** Baldio **Coberto vegetal:** Raros eucaliptos, no topo, carvalhos e arbustos, nas encostas **Ameaças:** Barragem **Proteção:** Não tem **Tradições locais:** Não identificadas **Espólio:** Não identificado **Contexto geomorfológico:** Destacado morro granítico sobre a margem esquerda do rio Ocreza **Fiabilidade da observação:** Boa **Bibliografia:** Henriques & Caninas (1986, 1988) **Coordenadas:** 629,5 / 4426,9 **Descrição:** Pequena lagariça, em forma de saco, aberta em afloramento granítico, com drenagem para o exterior, no lado sul. Medidas: 65cm de comprimento, 40cm de largura e 12cm de largura no sítio de maior estrangulamento da drenagem. O estrangulamento abre para o exterior, tem 15cm de comprimento e 7cm de profundidade.

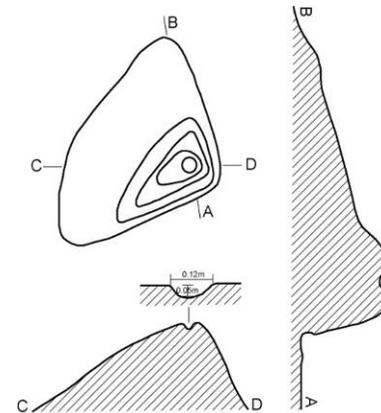
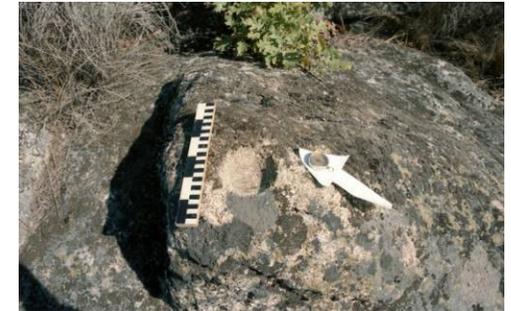
Número de ordem: 29 **CNS:** Não tem **Topónimo:** Monte de São José 2 **Tipo de sítio:** Covinha **Data da descoberta:** 26.09.1986 **CMP:** 268 **Cota:** 370m **Distrito:** Castelo Branco **Concelho:** Castelo Branco **Freguesia:** Lardosa **Lugar:** Lardosa **Acesso:** EM 1230, caminho que acedia ao Monte de São José ou do Visconde **Categoria:** Arqueológico **Períodos cronológicos:** Indeterminado **Classificação:** Não tem **Conservação:** Bom **Uso do solo:** Baldio **Coberto vegetal:** Raros eucaliptos, no topo, carvalhos e outros arbustos, nas encostas **Ameaças:** Barragem **Proteção:** Não tem **Tradições locais:** Não identificadas **Espólio:** Não observado **Contexto geomorfológico:** Destacado morro granítico sobre a margem esquerda do rio Ocreza **Fiabilidade da observação:** Boa **Bibliografia:** Henriques & Caninas (1986, 1988) **Coordenadas:** 629,5 / 4426,9 **Descrição:** Grande

covinha de configuração circular e feição muito regular, aberta no topo de um afloramento granítico de forma subtriangular. Medidas: 12cm de diâmetro 3 5cm de profundidade.

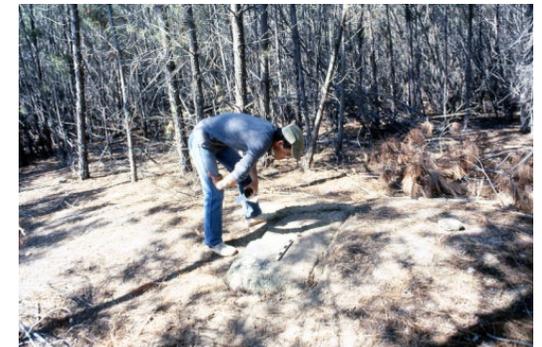
Número de ordem: 38 e 39 **CNS:** 11198 **Topónimo:** Ribeiro do Mioso **Tipo de sítio:** Vestígios de superfície **Data da descoberta:** 27.09.1986 **CMP:** 268 **Cota:** 380m **Distrito:** Castelo Branco **Concelho:** Castelo Branco **Freguesia:** Lardosa **Lugar:** Lardosa **Acesso:** EM 1230, caminho que se dirige ao Monte de São José ou do Visconde e daí para norte, depois atravessar a ribeira do Mioso **Categoria:** Arqueológico **Períodos cronológicos:** Neolítico e Época Romana **Classificação:** Não tem **Conservação:** Indeterminado **Uso do solo:** Agrícola e florestal (nas cumeadas) **Coberto vegetal:** Carvalhos (nas cotas mais elevadas) **Ameaças:** Barragem **Proteção:** Não tem **Tradições locais:** Não identificadas **Espólio:** Fragmentos de cerâmica comum (8), um núcleo, uma lasca e um instrumento, em quartzito **Contexto geomorfológico:** Vale de linha de água afluente da ribeira do Mioso **Fiabilidade da observação:** Boa **Bibliografia:** Henriques & Caninas (1986, 1988) **Coordenadas:** 629,2 / 4428,2 **Descrição:** Ocorrência dispersa de cerâmica comum, junto ao marco SH 439. Junto do marco SH 435 observaram-se seixos rolados, com talhe, muito dispersos e em pequena quantidade.

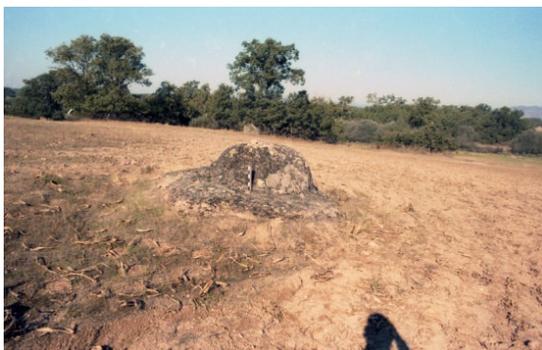
Número de ordem: 42 **CNS:** 11261 **Topónimo:** Giesteira - Ribeiro do Mioso 2 **Tipo de sítio:** Vestígios de superfície **Data da descoberta:** 28.09.1986 **CMP:** 268 **Cota:** 380m **Distrito:** Castelo Branco **Concelho:** Fundão **Freguesia:** Soalheira **Lugar:** Lardosa **Acesso:** Caminho rural que liga Vale Irvalho a Mioso **Categoria:** Arqueológico **Períodos cronológicos:** Neolítico **Classificação:** Não

tem **Conservação:** Indeterminado **Uso do solo:** Agrícola **Coberto vegetal:** Olival **Ameaças:** Barragem **Proteção:** Não tem **Tradições locais:** Não identificadas **Espólio:** Fragmentos de cerâmica (6), indústria em quartzito (3) e em sílex (1) **Contexto geomorfológico:** Cumeada entre os ribeiros do Mioso e de Água d'Alte **Fiabilidade da observação:** Boa **Bibliografia:** Henriques & Caninas (1986, 1988) **Coordenadas:** 629,5 / 4428,7 **Descrição:** Ocorrência de fragmentos de cerâmica, de um fragmento de lâmina de sílex castanho – avermelhado e de lascas em quartzito em linha de divisória de águas e o início de vertente inclinada para sul - sudeste.

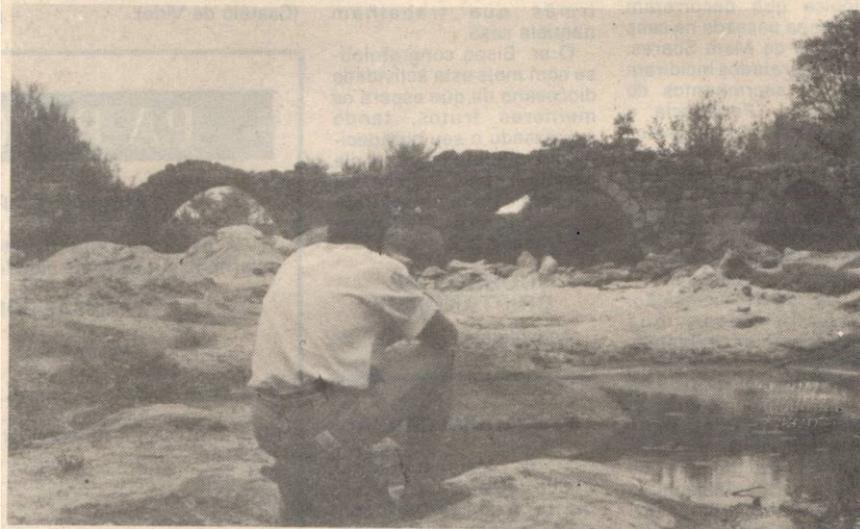
A foto acima reproduz os restos da ponte romana como marco histórico e índice duma civilização que por aqui pairou e deixou marcas indeléveis. Mas — está sentenciado — vai ser submersa pelas águas que ali vão ser represadas. É pena. Parece dizê-lo, também, o turista (por sinal francês) que a contempla absorto depois de a recolher em filme, na altura em que nós fizemos o mesmo.

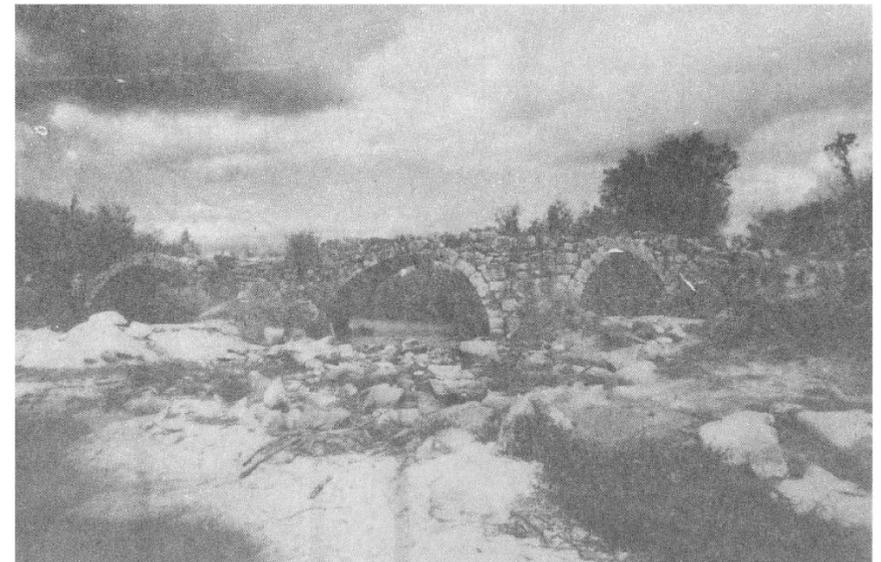
A "Ponte Romana", a leste da Capela de Santa Águeda

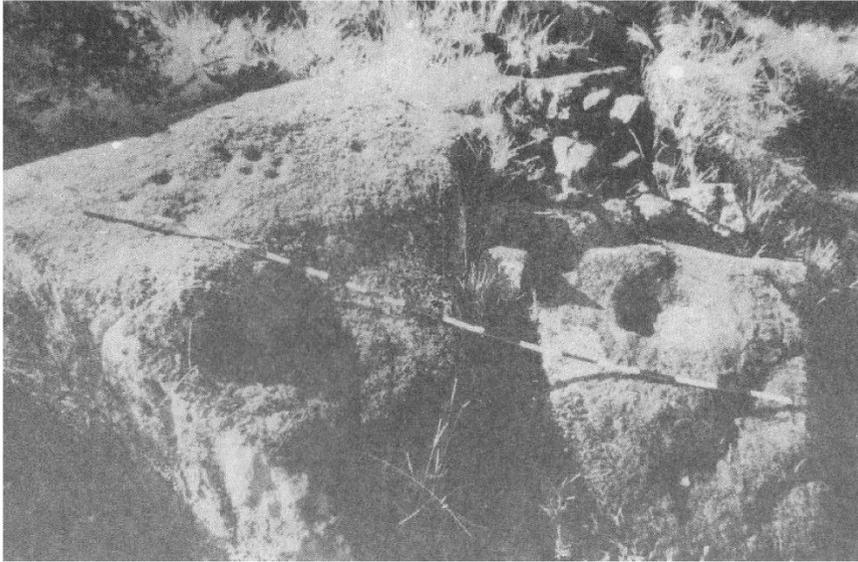
Rocha com covinhas a Norte de vale da Vinha

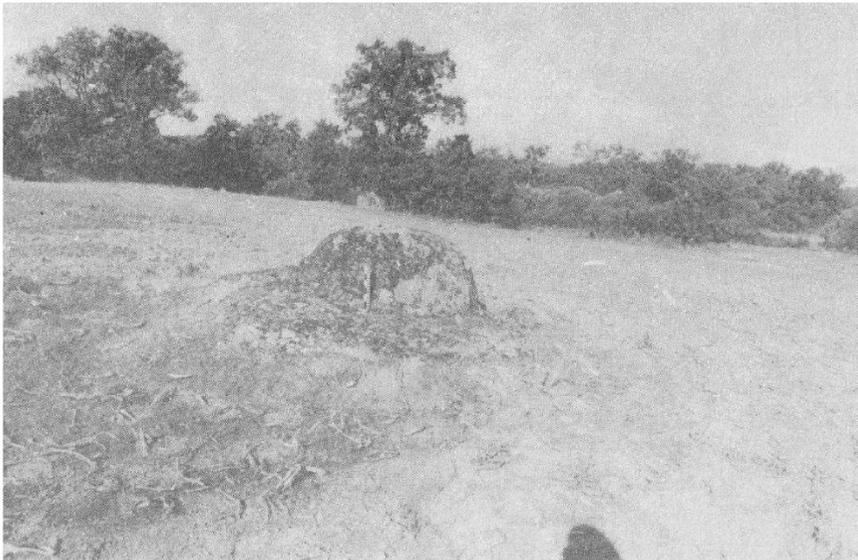
Afloramento em torno do qual se revela uma estação pré-histórica (Junto ao Monte de São José)
