Centro histórico de Vila Velha de Ródão: contributos para a valorização do seu património

Historic center of Vila Velha de Ródão:
contributions to the enhancement of its heritage

Açafa on line, 14 (2025)

Resumo Documenta-se o acompanhamento arqueológico, das empreitadas de construção incidentes num conjunto de edifícios no Centro Histórico de Vila Velha de Ródão, nos anos de 2019 a 2020. Comenta-se a evolução urbana desta vila nas últimas centenas de anos, faz-se um breve historial do lugar e expõem-se as principais características arquitetónicas do seu casario, observadas em trabalho prévio e durante as empreitadas de demolição do edificado. Apresenta-se o estudo do espólio arqueológico recolhido durante o acompanhamento arqueológico.

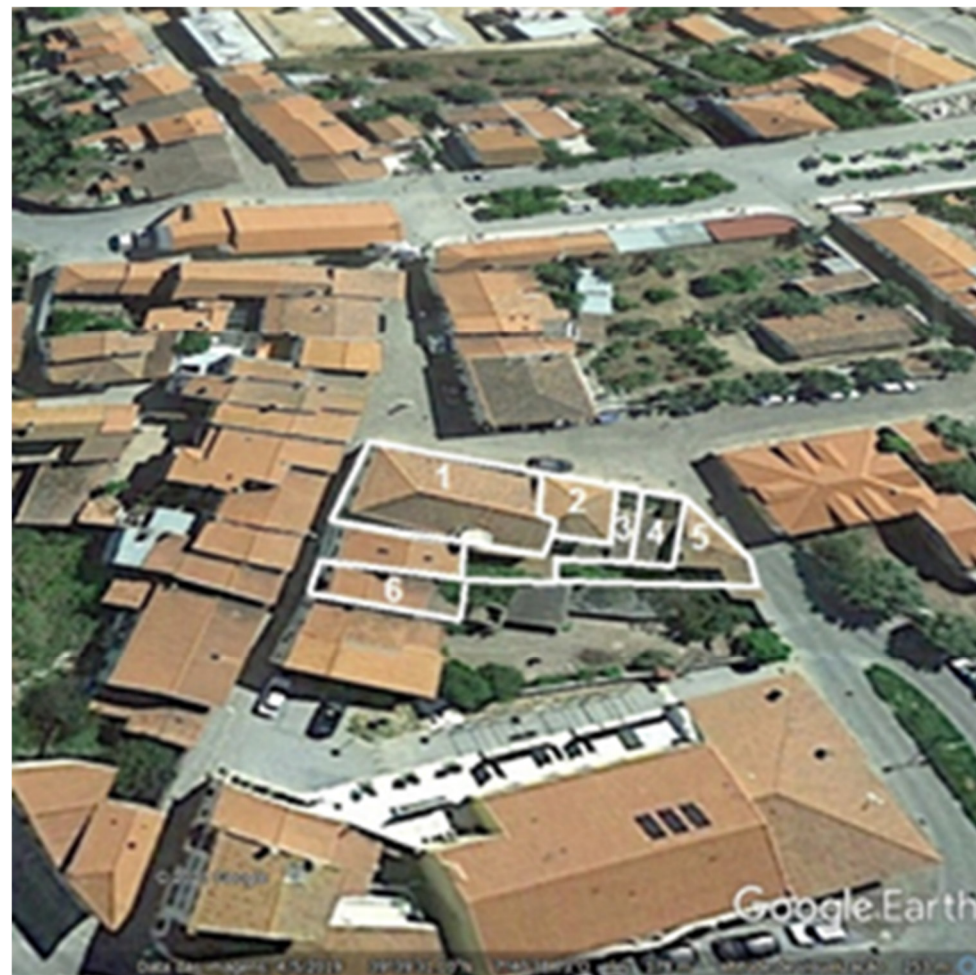
Figura 1. Área intervencionada com acompanhamento arqueológico. 1 – Casa da Câmara, ou antiga casa da Câmara, CMCD; 2 – torreão, antiga Tesouraria da Fazenda Pública, construído em 1911, lugar da antiga capela de São Pedro, que nos últimos 40 anos integrou o CMCD; 3 – ruína oriental (casa); 4 – ruína ocidental (casa); 5 – Casa da D. Leonor; 6 – Casa de D. Felismina.

A figura 1 ajuda a compreender a localização dos vários imóveis abordados nos trabalhos de campo e neste texto.

traseiras da casa da Câmara e de duas outras pequenas edificações, ruínas oriental e ocidental (figura 10), e a lateral da casa de D. Leonor (figura 1, nº1, 3, 4 e 5). Mais tarde, este espaço foi absorvido pela casa da Câmara, pela casa 3, em ruínas, e pela casa de D. Leonor (figura 1). Nestas duas últimas, foi transformada em logradouro. Este espaço, ao ar livre e vazio de construção, tem continuidade praticamente linear entre a rua Dr. José Pinto de Oliveira Rocha, antiga rua do Espírito Santo, e o largo dos Combatentes da Grande Guerra (figura 3, nº8). A rua não teria mais de 2,5m de largura. Não é de excluir que esta passagem proporcionasse acesso à masmorra / prisão da Câmara.

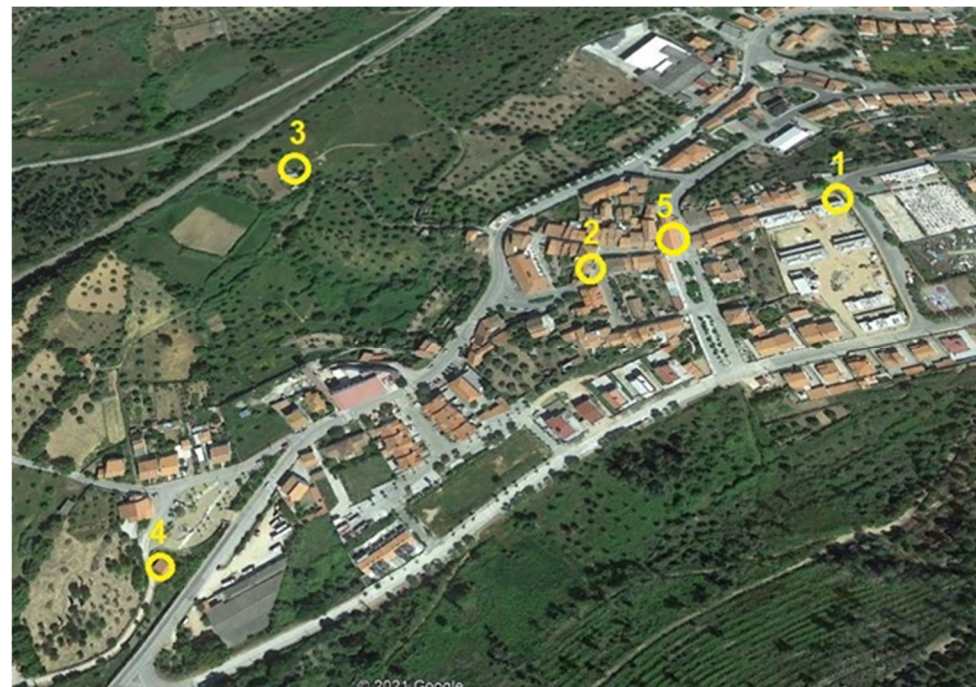
Figura 2. Vista aérea de Vila Velha de Ródão com indicação da localização de imóveis existentes ou destruídos. 1 – Capela de Santo António (destruída); 2 – Capela de São Pedro (destruída); 3 – Capela do Espírito Santo (destruída); 4 – Capela de São Sebastião (destruída); 5 – Igreja Matriz de Vila Velha de Ródão.

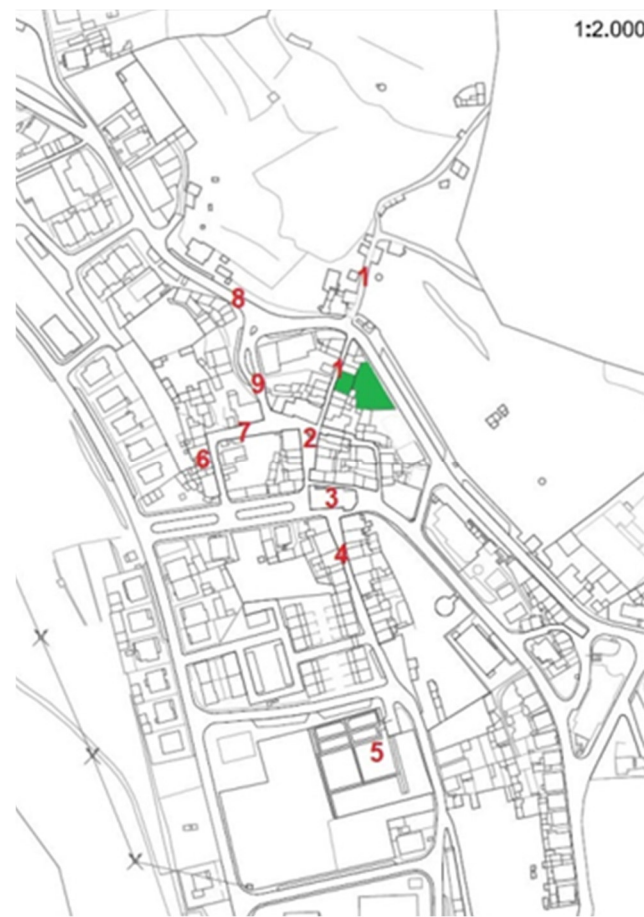
Figura 3. Pormenor de planta de Vila Velha de Ródão. 1 – Rua do Espírito Santo, atualmente rua Dr. José Pinto de Oliveira Rocha; 2 – Praça, atualmente largo do Pelourinho; 3 - Igreja matriz; 4 - rua de Santo António; 5 – Cemitério; 6 – Arrabalde; 7 - quelha que ligava o Arrabalde à Praça; 8 – rua da Fonte; 9 - largo dos Combatentes da Grande Guerra.

designada como rua Dr. José Pinto de Oliveira Rocha⁵ (figura 3, nº1). Na altura a rua começava abaixo da atual rua de Santana, EN 241⁶, e terminava na Praça (figura 3, nº2). A rua de Santo António, tal como hoje a conhecemos, não existia (figura 3, nº4). É provável que a sua estruturação e/ou desenvolvimento tenha acontecido após a construção do cemitério (figura 3, nº5), em meados do séc. XIX⁷.

Junto da Igreja Matriz (figura 3, nº3), imediatamente a norte, existia a Praça⁸, onde se encontrava a casa da Câmara, o Pelourinho, onde se passou a realizar, a partir de 1860, o primeiro mercado de Vila Velha de Ródão e onde foi construída, de raiz, a primeira escola, em 1862. O Arrabalde, ou rua do Arrabalde⁹, ainda hoje assim conhecida, era um pequeno núcleo de casas a ocidente da Praça (figura 3, nº6). Na quelha que ligava o Arrabalde à Praça pediu, em 1863, a padeira Anna Pires autorização à Câmara para a construção de um forno, próximo do tronco (figura 3, nº7).

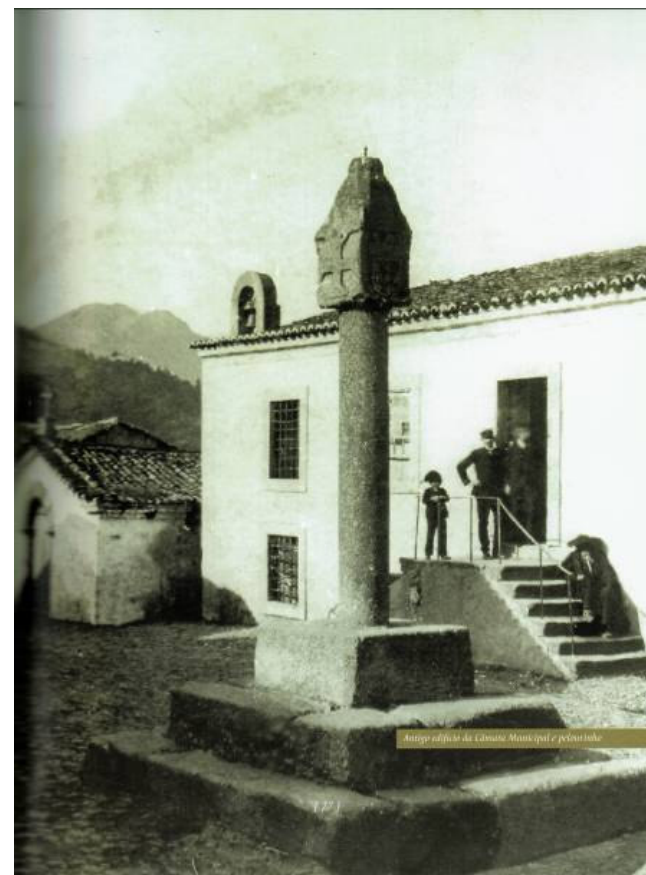
Figura 5. Imagem do início do século XX com o pelourinho, a Casa da Câmara e a capela de São Pedro

Na análise de uma fotografia (figura 5), do início do século XX, pode observar-se o pelourinho, a Casa da Câmara e a capela de São Pedro (Batista, 2001:77), que viria a desaparecer em 1911, para alargar a Casa da Câmara com a construção do torreão. Neste documento fotográfico vê-se um estreito espaço vazio entre o edifício da capela e a Casa da Câmara, talvez uma quelha. A existir, esta quelha ligaria a praça à provável rua por detrás da casa da Câmara, já mencionada.

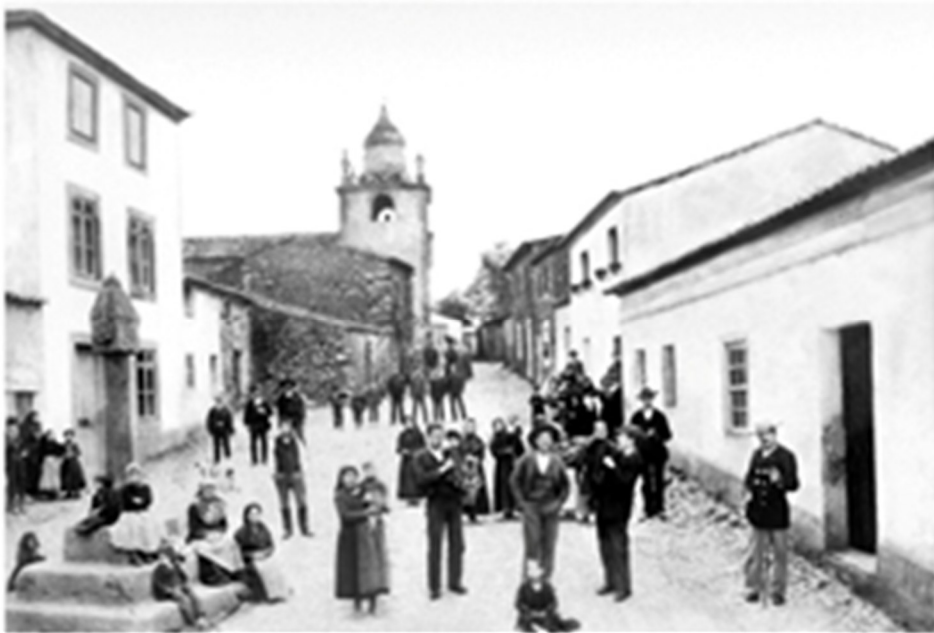
Na figura 6 pode constatar-se a persistência de edificações baixas e não rebocadas em frente da Igreja Matriz.

Figura 6. Saída da missa no início do século XX (fotografia de Francisco de Paula).

Comparando três diferentes imagens (figuras 6, 8 e 9) do largo do Pelourinho, obtidas nas duas primeiras décadas do séc. XX, constatamos o predomínio de casas rebocadas nas faces exteriores.

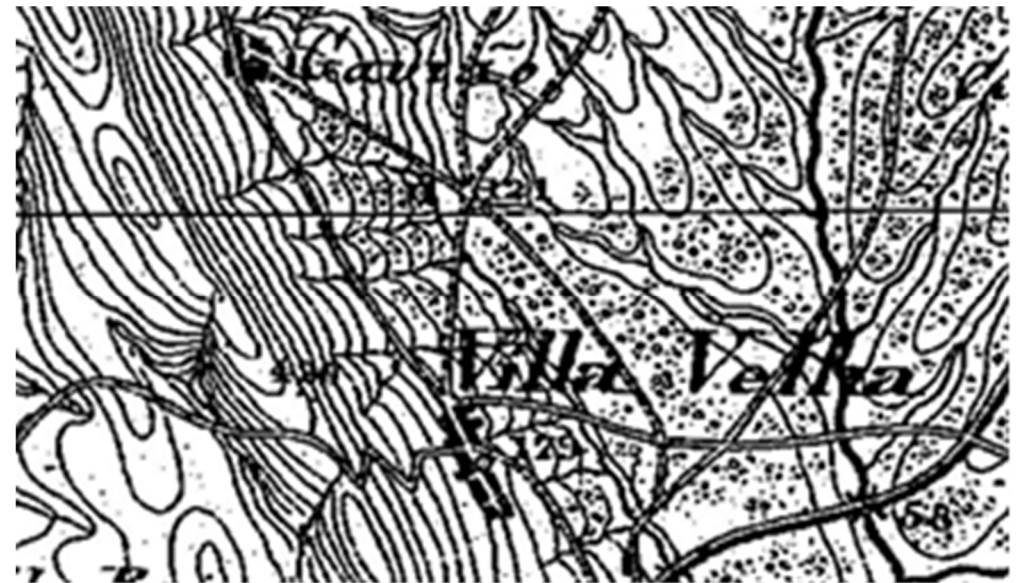
Figura 7. Extrato da carta militar de Portugal de 1881.

Na leitura da Carta Militar de Portugal, de 1881, surge apenas uma única rua, atravessada por uma via que transpõe a serra da Vila (serra das Talhadas) em direção a Vila Ruivas e Fratel (figura 7).

O desenho neste extrato cartográfico (figura 7) documenta o alinhamento linear do casario, que acompanha o sentido das curvas de nível, após um cruzamento de vias de comunicação.

Uma disposição regular interrompida por outra via transversal que atravessa esta composição, sensivelmente a meio, onde se visualiza um ponto e um círculo, que poderá representar o pelourinho quinhentista e a praça pública descrita anteriormente, definindo esta forma um traçado urbano adaptado às condições naturais do terreno, seguindo o desenvolvimento das vias de comunicação existentes, que seriam possivelmente antigos caminhos de pé-posto.

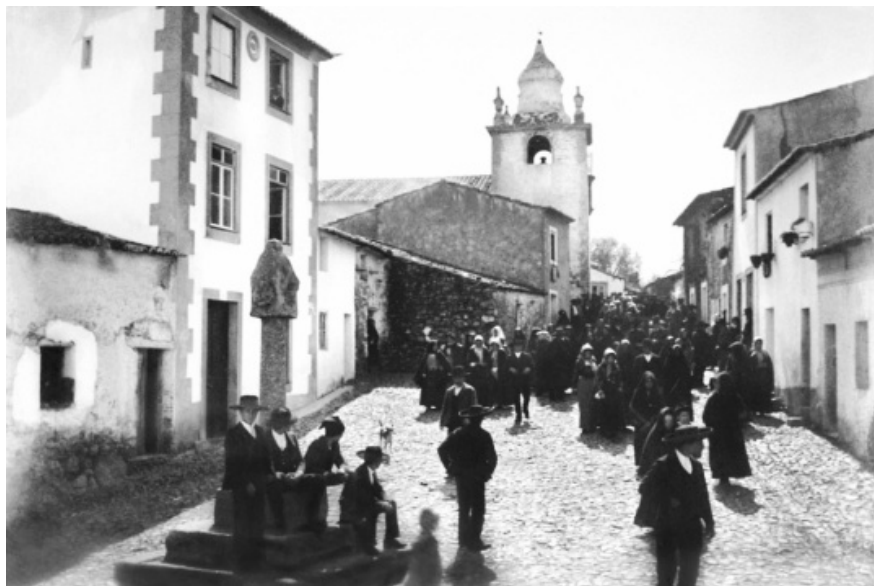
Em imagens do início do século XX (figura 8 e 9) o casario do centro histórico era constituída por construções de um ou de dois pisos, de planta retangular ou subretangular e telhado de duas águas. Não há balcões nem varandas. No primeiro andar as casas tinham duas janelas e no rés-do-chão tinham unicamente a entrada ou uma entrada e uma janela. A ligação entre os pisos era interior. No exterior, os vãos do rés-do-chão de algumas casas apresentavam-se debruados a cal. Nas imagens observadas não se detetaram chaminés, que é uma característica comum da casa serrana.

Figura 8. Largo da Praça. Imagem de Manuel Maria da Rocha

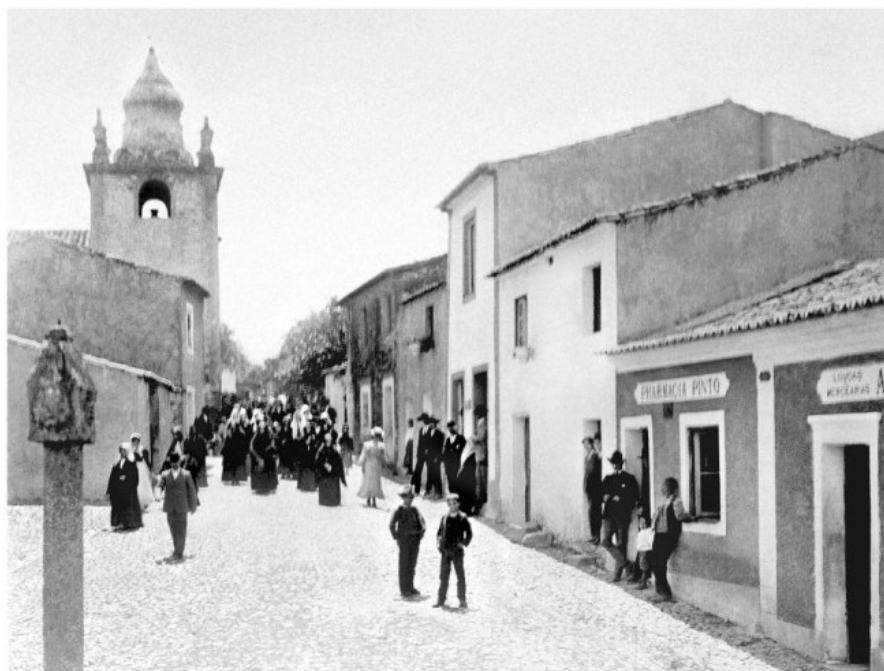
Em documento fotográfico de Francisco de Paula, do início do século XX, podemos observar o largo do Pelourinho com várias casas, rebocadas e não rebocadas, construídas com blocos de quartzito anguloso e xisto. Nestas construções verifica-se que os blocos maiores estão colocados nos cunhais. Em duas casas, de primeiro andar, as padieiras das janelas quase rasam o beiral e em duas outras veem-se floreiras, em placas de xisto e aros de ferro.

Figura 9. Largo da Praça, fotografia de Francisco de Paula.

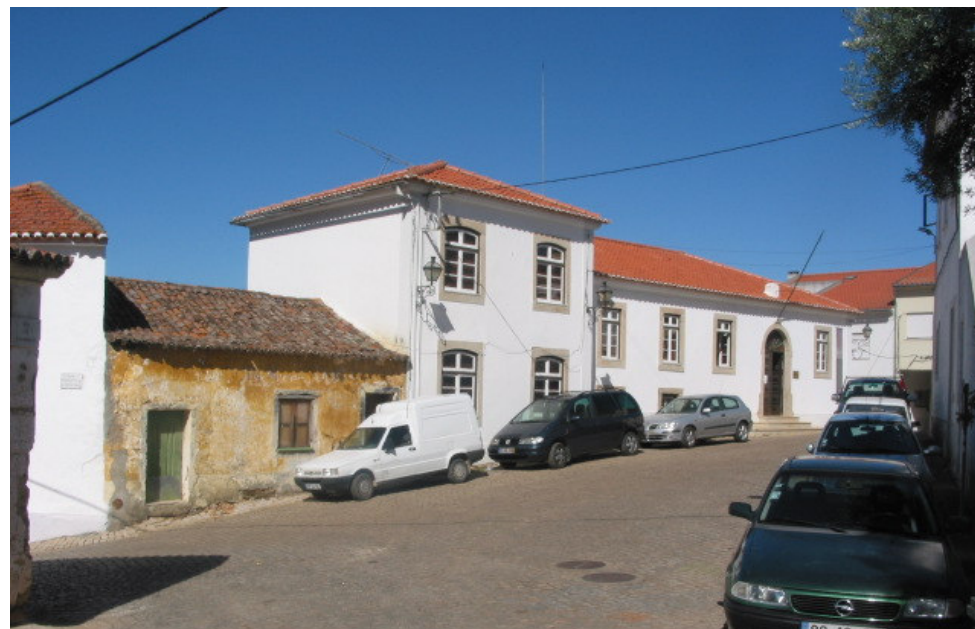
Figura 10. Imagem de conjunto no Largo da Praça em 2009, vista de oeste. O edifício amarelo entrou em ruína e neste trabalho passou a ser designado como ruína oriental (adossado ao Centro Municipal de Cultura de Vila Velha de Ródão) e ruína ocidental.

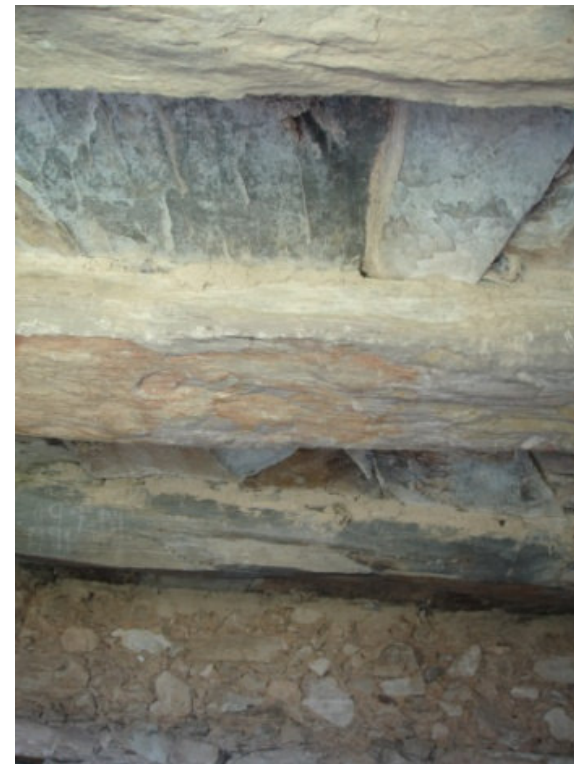
Figura 11. Placas de xisto a suportar o piso superior, Montes Matos (Alfrívada).

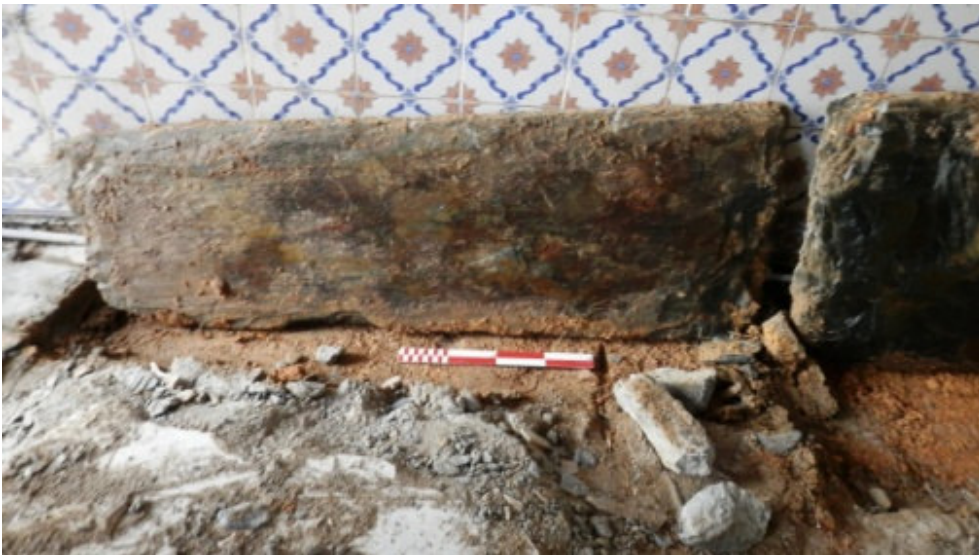
Figura 12. Casa de D. Felismina: placas de xisto encontradas sob o mosaico e espessa camada de cimento.

Na atualidade, era diversificado o tipo de piso térreo das construções alvo de acompanhamento arqueológico. No edifício da Casa da Câmara, incluindo o Torreão, não se identificou qualquer piso antigo, em virtude das muitas obras que sofreu. Na casa da D. Felismina, sob uma espessa camada de cimento, foram identificadas lajes de xisto a revestir o chão (figura 12), exceto nos locais de passagem de condutas para água e saneamento. Na cave da casa de D. Leonor todo o solo foi revestido com cimento e pelo tipo de demolição executado não foi possível reconhecer placas de xisto que porventura pudessem existir sob o cimento. Na ruína ocidental, devido ao abatimento de parte da parede e do telhado e em consequência do tipo de demolição executada, não foi possível identificar revestimento no piso térreo. O solo, na ruína oriental, era revestido a cimento, exceto na cozinha que tinha placas de xisto. Não se exclui a hipótese de no restante espaço, sob a camada de cimento, existirem placas de xisto.

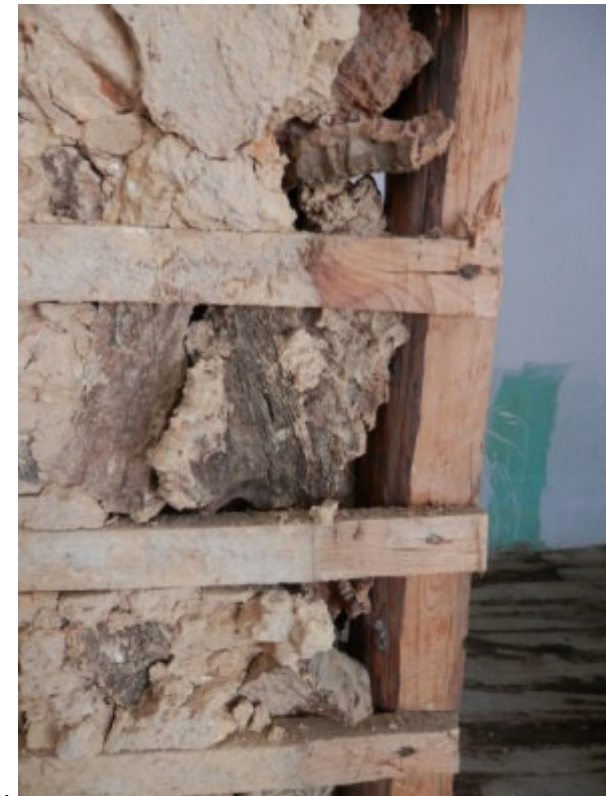
Figura 13. Pormenor de divisão interna com tabique, ou “francês” (preenchido com cortiça e argila) na casa de D. Felismina.

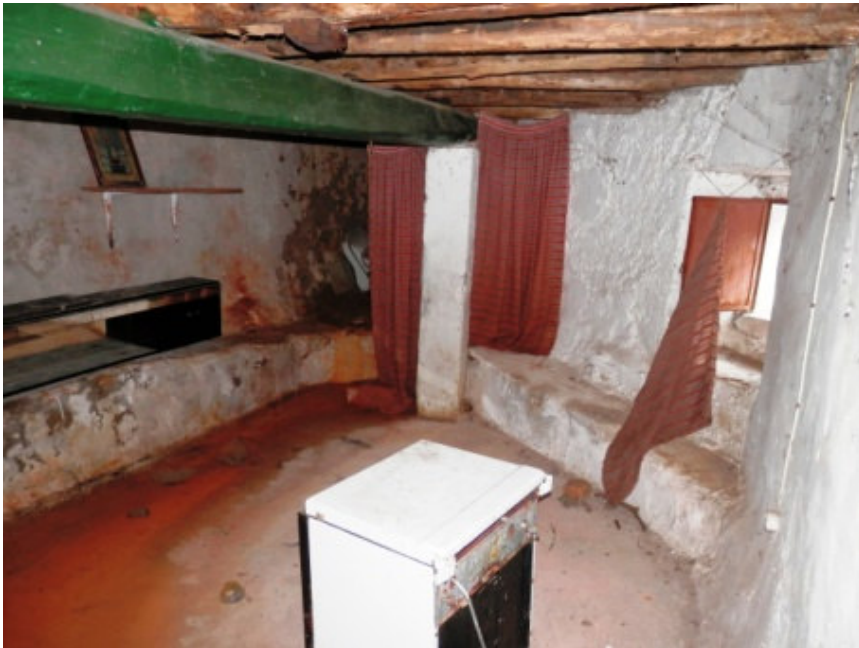
Figura 14. Poial adossado à parede na cave da casa de D. Leonor.

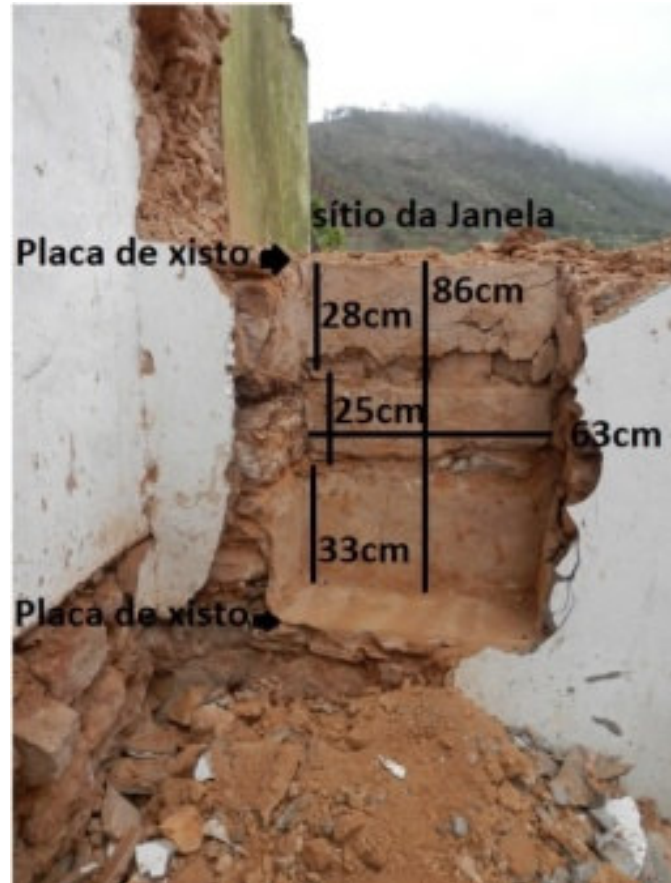
Figura 15. Cantareira embutida na parede, depois de limpa, e respetivas medidas.

única placa de metagrauvaque e na base havia uma outra (figura 15). Na observação das paredes, antes do início das obras, não se reconheceu esta cantareira, por falta de indícios exteriores da sua presença.

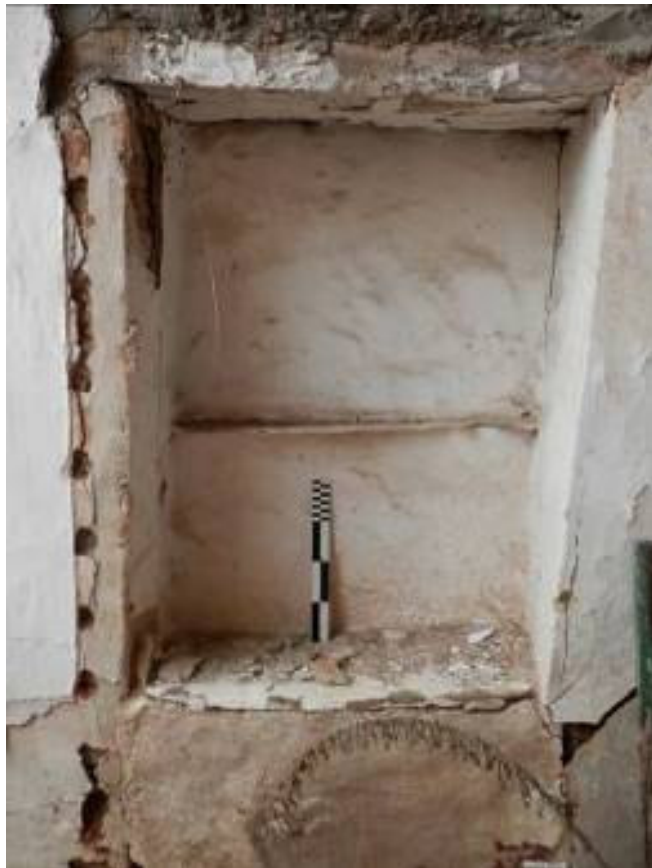
Figura 17. Segunda cantareira na ruína ocidental, parede oeste.

A outra cantareira, de configuração retangular, estava embutida na parede oeste. Interpretámo-la como cantareira pela presença da estreita placa de xisto que divide os dois compartimentos, com cerca de 10cm largura, inferior aos 35cm de profundidade do compartimento. A base é uma placa de xisto e o topo um toro afeiçoado de azinheira. Tem 118cm de altura, 66cm na prateleira cimeira e 52cm na prateleira fundeira. A largura é de 88cm. A base da cantareira está 60cm acima do solo (figura 17).

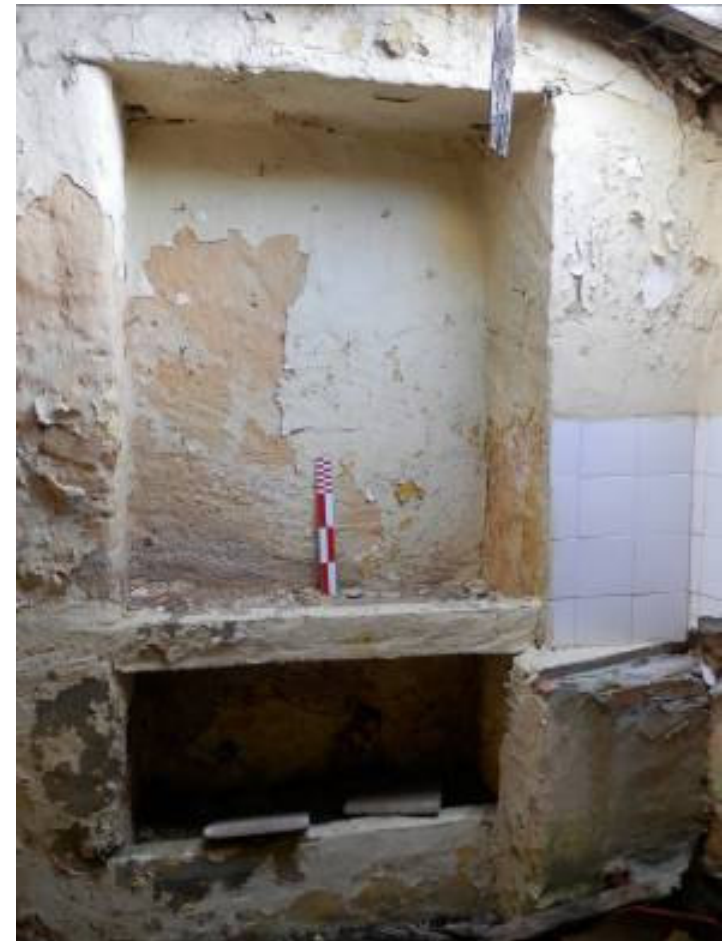
Figura 18. Ruína oriental, cantareira existente no compartimento da cozinha.

reaproveitamento de uma placa de xisto que serviu de lintel de uma porta, como sugerem os dois buracos de contorno retangular, um em cada um dos extremos da placa. A cantareira está dividida em dois espaços, por uma outra placa de xisto. O compartimento superior tem 128cm de altura e o inferior 52cm. Nas prateleiras, foi colocado um rebordo baixo, em cimento, para evitar escorrimento de humidade. A cantareira tem 187cm de altura, 100cm de largura e 38cm de profundidade. Situa-se 16cm acima do solo (figura 18).

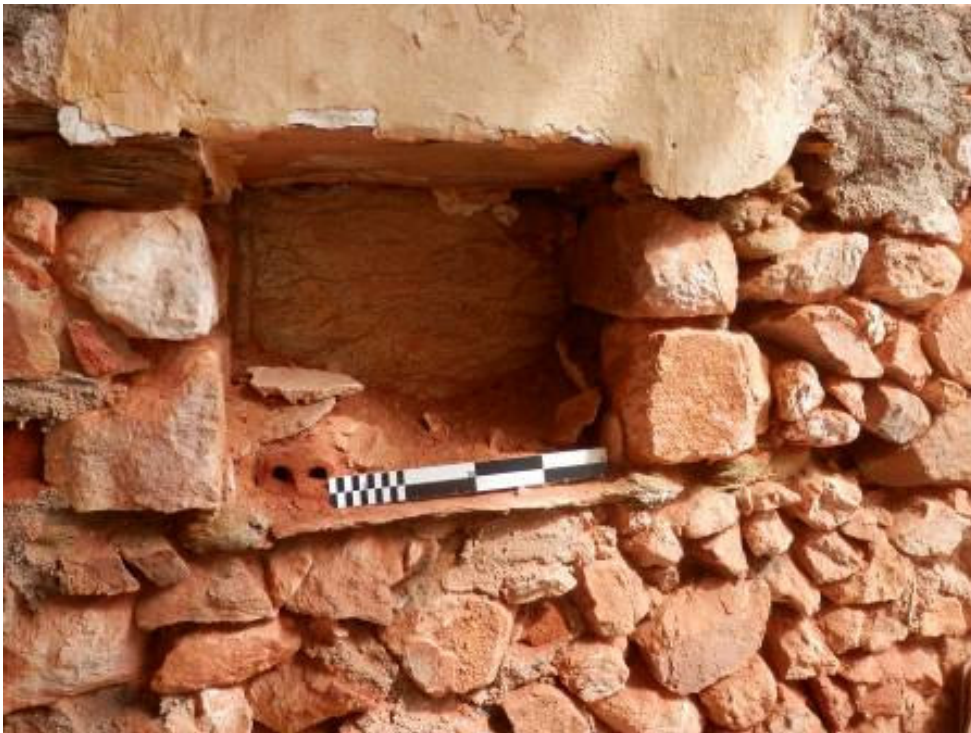
Figura 19. Pequeno nicho embutido na parede este da ruína ocidental.

Na ruína 1 (ocidental), na parede este, observa-se um pequeno nicho embutido na parede. A base, o topo e o fecho posterior são em placas de xisto. Esta cavidade tem configuração retangular, com 55cm de largura, 47cm de altura e 34cm de profundidade (figura 19).

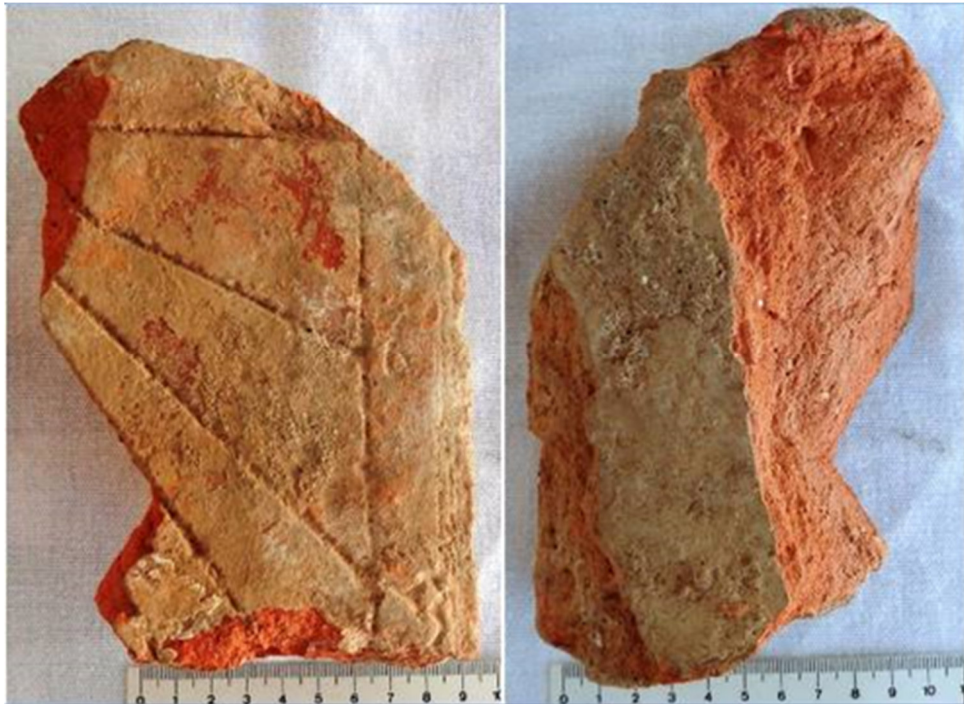
Figura 20. Frente e verso do fragmento do relógio de sol.

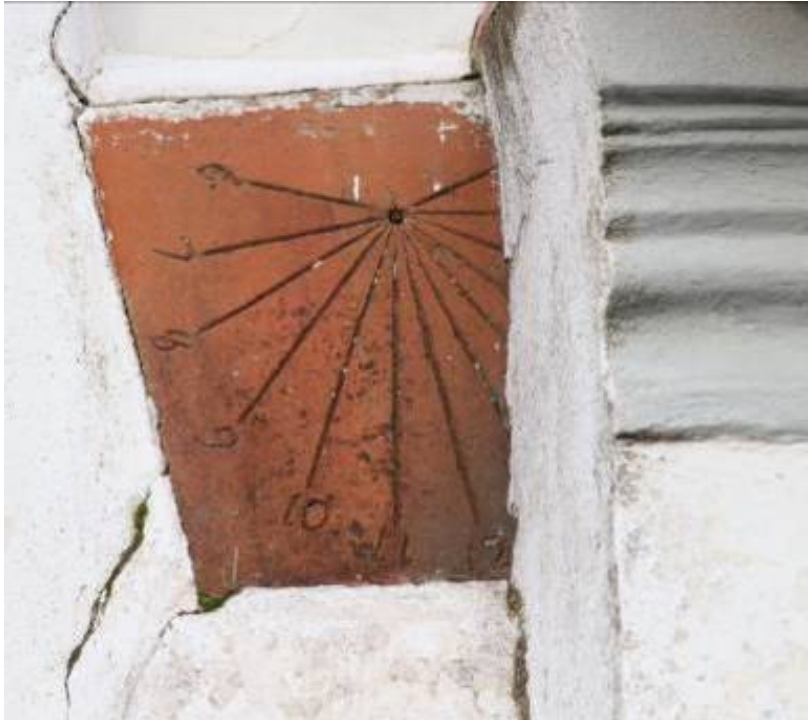
Os relógios de sol eram frequentes nas paredes exteriores sul dos recintos religiosos e é vasta a bibliografia sobre este tipo de instrumentos. Mas, na quase generalidade dos casos, têm suportes em rocha, frequentemente granito (Sé de Évora, por exemplo), ou xisto (Assumar, Monforte). Sobre argila (tijoleira) apenas se consegui identificar um caso na igreja paroquial de Nossa Senhora da Graça, em Mosteiros (Arronches) representado na figura 22. Não se obteve a datação para esta igreja do Alentejo, ainda que os registos mais antigos sejam de 1711 (<https://digitarq.adptg.arquivos.pt/details?id=1002553>).

Figura 22. Relógio de sol sobre tijoleira da igreja paroquial de Mosteiros, Arronches (fotografia de Jorge Oliveira).

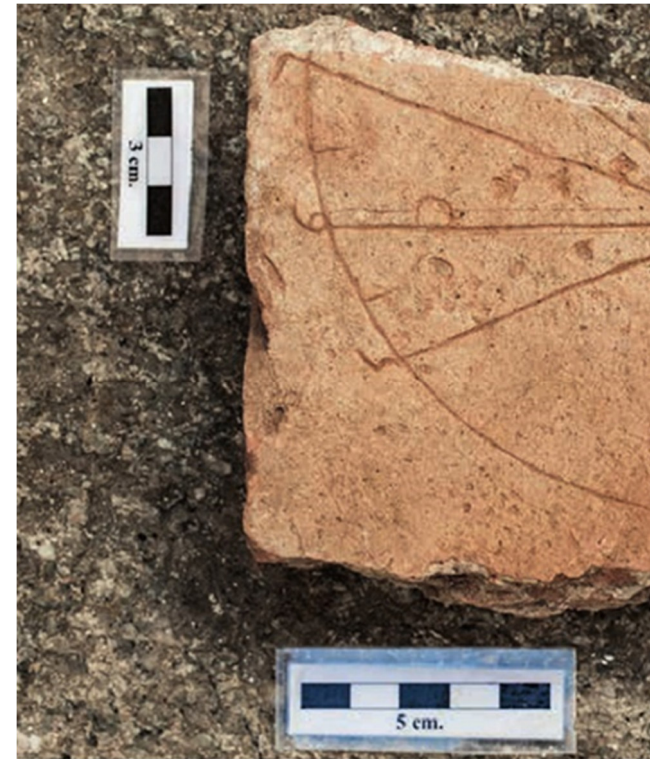
Em Espanha, na localidade de Belvis de Monroy, na província de Cáceres, no decurso de escavações arqueológicas num antigo Convento dos Franciscanos Descalços foi descoberto um fragmento de relógio de sol horizontal fabricado sobre ladrilho de barro cozido (Guía de relojes de sol de Extremadura, 2020, Junta de Extremadura: 54-57²⁰). Trata-se de uma peça que foi datada dos séculos XVII-XVIII e que está patente no Museu de Cáceres (figura 23).

Figura 23. Relógio de sol de Belvis de Monroy (Guía de relojes de sol de Extremadura, 2020: 56).

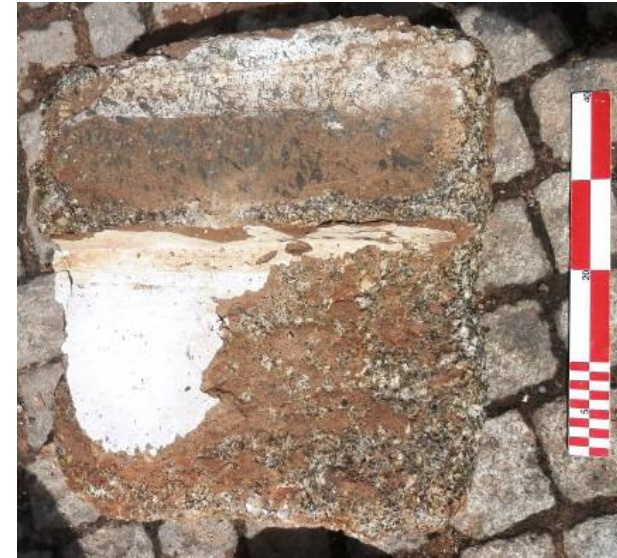
Figura 26. Ombreira de porta ou janela.

Bloco de granito de grão grosso que pode ter pertencido à ombreira de uma porta ou de uma janela. Não se exclui a possibilidade de ter pertencido à porta da capela de São Pedro. Apresenta vestígios de reboco pintado a branco e cinzento. Tem 48cm de comprimento, 44cm de largura e espessura a variar entre 24cm e 26cm (figura 26).

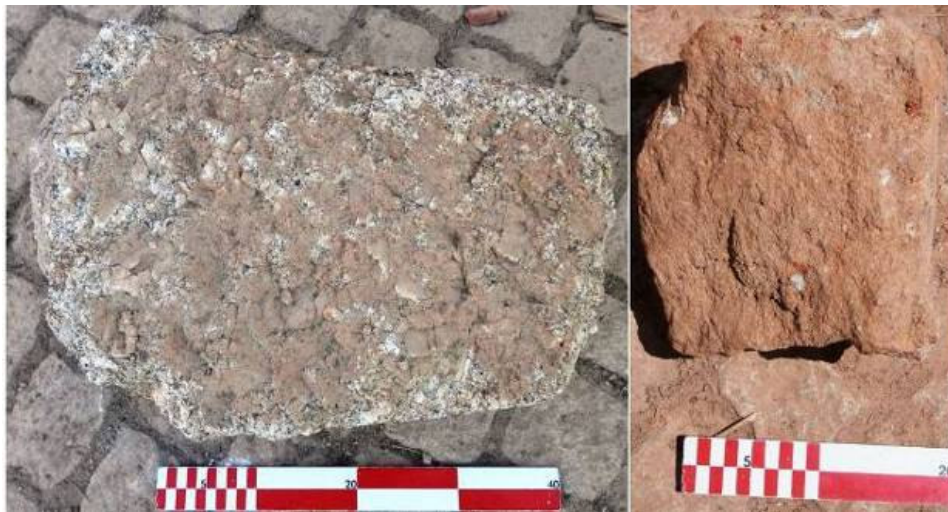
Figura 28. Blocos de granito 2 e 3, respetivamente.

Nos escombros que integravam o Torreão identificou-se um bloco subparalelepípedo (figura 28, bloco 2) em granito de grão grosso e superfícies irregulares. Tem 19cm de espessura, 46cm de comprimento e 30cm de largura.

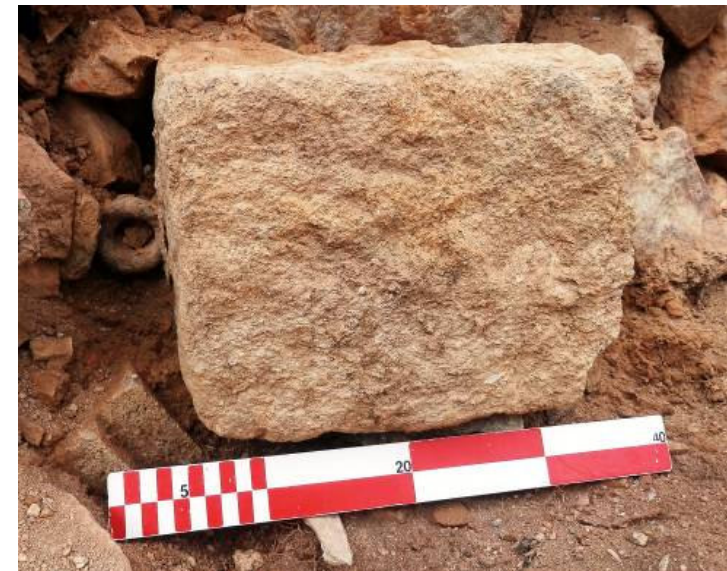
Figura 29. Bloco de granito que integra a parede que limita o projecto, a norte.

Foi também observado um bloco de granito paralelepípedo no muro que limita a norte a área do projeto. O referido muro está em mau estado de conservação. O bloco não terá sido arrancado do lugar original, mas partido. No topo tem chumbado um gancho, em material ferroso. O gancho tem forma circular, com 6cm de diâmetro. A superfície do bloco é relativamente irregular, sem polimento. A face exposta tem 30cm de comprimento, 29cm de largura e 27cm de espessura (figura 29). Não se prevê a demolição deste muro.

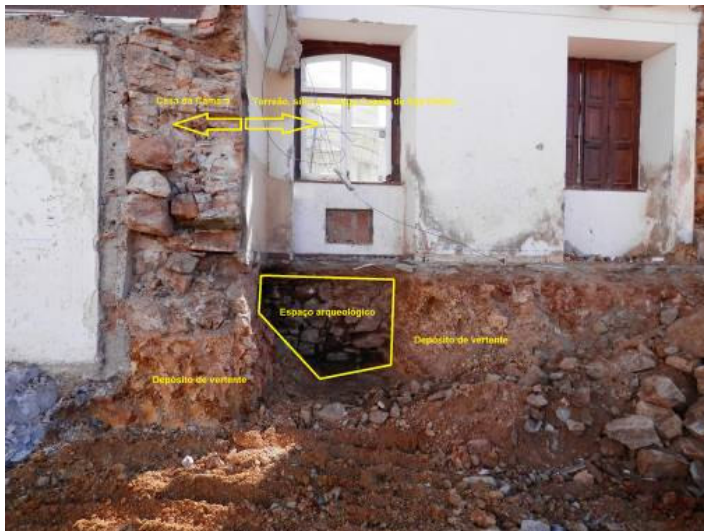
Figura 30. Implantação da estrutura negativa no contexto da obra, face sul.

Após a limpeza dos entulhos e o início da escavação para proporcionar maior pé alto à cave do edifício, identificou-se uma ocorrência bem diferenciada, na área este do Torreão, sob uma janela²¹, no sítio onde esteve, no passado, a parede lateral este da capela de São Pedro, ou mesmo no espaço vazio que existiria entre a Casa da Câmara e a referida capela (figuras 5 e 30). Essa evidência era uma estrutura cujos clastos estando bem arrumados não formavam uma parede. Foi sendo interpretada, provisoriamente, como o alicerce da capela. Mas esta explicação deixava sem resposta a questão: porque motivo, o alicerce da Casa da Câmara, edifício de muito maior dimensão, e o Torreão, também de grande volumetria, eram menos profundos que aquela parede. Mais tarde, foi ainda interpretada como sendo o preenchimento de uma estrutura negativa (provável vala ou quelha) existente no espaço situado entre a Casa da Câmara e a capela de São Pedro.

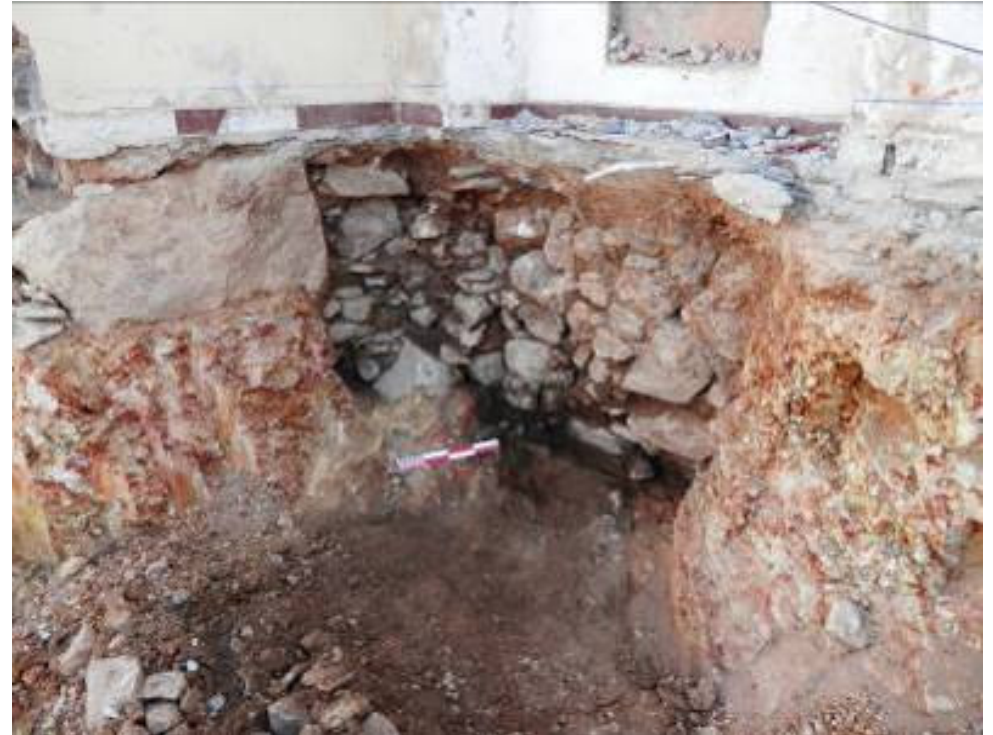
Figura 31. Estrutura negativa após a limpeza inicial.

Após limpeza verificou-se que se encontrava no canto sudeste do torreão ocupando também o canto sudoeste da casa da Câmara (figura 31) e carecia de explicação. Esta ocorrência não se repetia em nenhum outro local da obra.

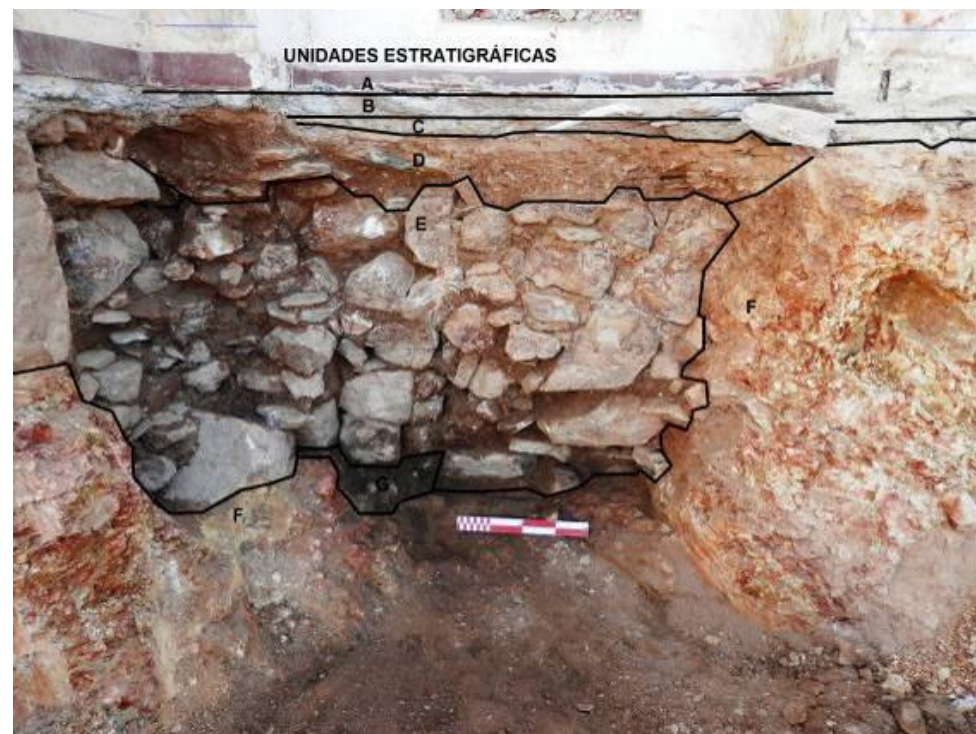
Figura 32. Unidades estratigráficas do sítio arqueológico. Legenda: A – Piso do torreão em mosaico com 1cm de espessura; B – Betonilha – camada de cimento no interior da qual passam os tubos com os fios elétricos, com sete centímetros de espessura; C – Betão com pequenos seixos rolados, tem cerca de 4cm de espessura; D – Argila, placas de xisto dispostas horizontalmente e sub-horizontais, unidade estratigráfica de espessura variável; E – Estrutura negativa preenchida com blocos de quartzito angulosos e algumas placas de xisto, arrumados e sobrepostos. A terra entre o material pétreo é argilosa com mistura de algum solo humoso, mais escuro. A 20cm abaixo do azulejo, que revestia o chão do torreão, foram encontrados dois fragmentos de pregos, em ferro; F - Depósitos de vertente rico em argila de cor vermelha, alaranjada, amarela e branca e alguns blocos quartzíticos; G - Base da estrutura negativa preenchida com parede. É constituído por blocos de quartzítico que entram em contacto com as argilas do depósito de vertente e terra muito mais escura (humosa), contrastando muito bem com o substrato geológico (argilas vermelhas, brancas e amarelas fruto da meteorização do xisto). Na base desta UE foram encontrados vários fragmentos de cerâmica (vidrados, cerâmica de construção), um fragmento de lâmina de sílex, várias esquirolas ósseas e blocos ferruginosos de restos de fundição. A área dos achados é muito reduzida e parece ter sido um arrastamento do solo envolvente, com os respetivos detritos, para a base da estrutura. Neste espaço foram ainda observados raros microfragmentos de carvão, de que não se fez recolha.

O espólio arqueológico oriundo da estrutura negativa jazia em duas UE diferentes. Dois pequenos pregos estavam a curta distância um do outro, no local assinalado pelo número 1 (figura 34), na UE que designámos de E (figura 32), à cota 177,9m. Todo o espólio restante surgiu numa área muito restrita (figura 34, nº 2), no limite inferior da estrutura, na UE G (figura 32), à cota 177,2m.

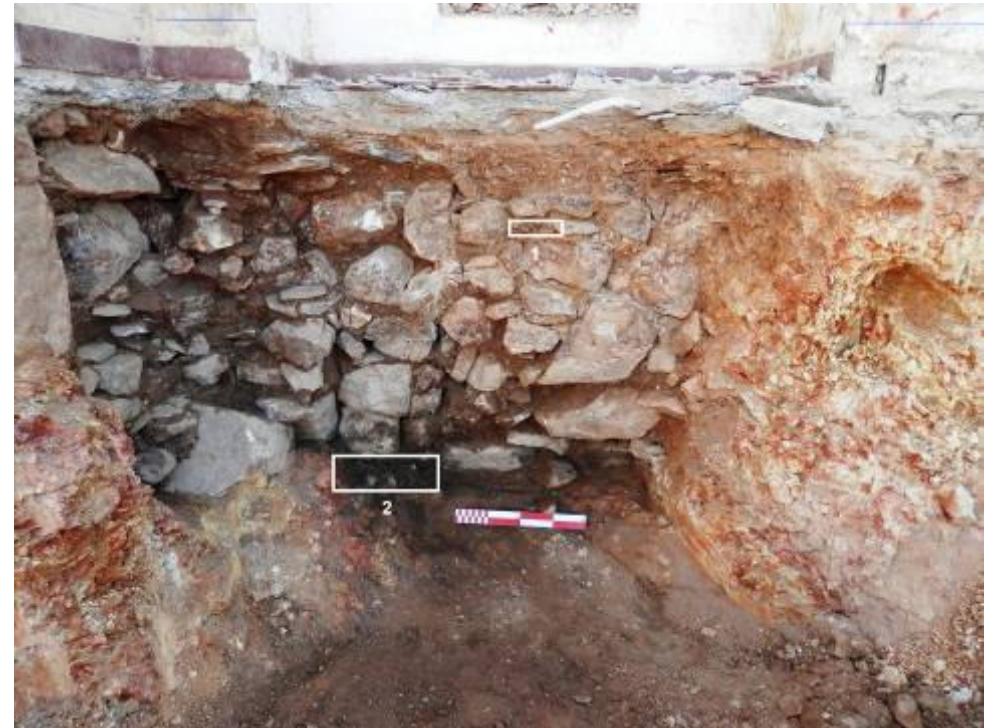
Figura 34. Estrutura negativa com a indicação dos pontos de recolha do espólio: nº 1 – dois pregos; nº 2 – restante material.

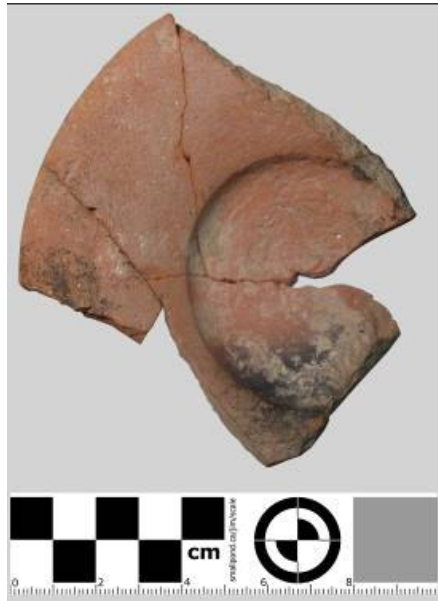
O espólio recuperado, embora exíguo, representa amostra de um contexto doméstico/habitacional. Foi possível identificar algumas tipologias e estabelecer paralelos compatíveis com uma cronologia centrada na primeira metade do século XVI. De entre o conjunto refira-se a presença de uma peça identificada como testo (figuras 35 e 45, nº 7). Tendo-se obtido o perfil completo da mesma, foi reconhecido um exemplar similar, proveniente do Castelo de Penamacor a que é atribuída uma cronologia dos sécs XV-XVI (Silvério, 2007: 15, figura 16, nº2).

Figura 35. Testo.

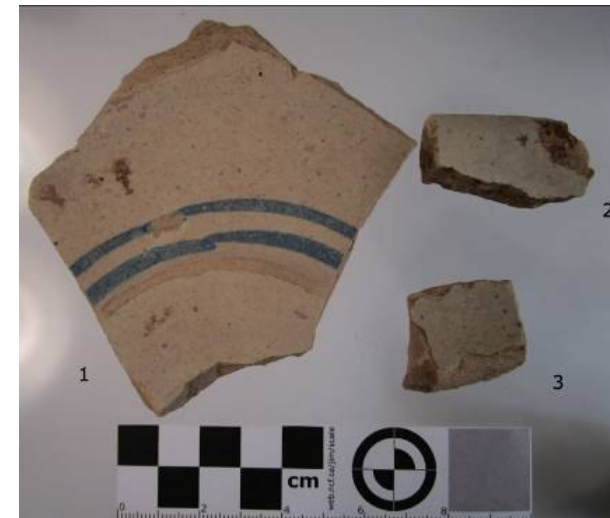
O fragmento de fundo de um prato esmaltado a branco (figuras 36, nº 1 e 44, nº 4), conquanto não seja possível perceber o perfil completo, preserva, contudo, algumas características formais, suficientes para estabelecer comparações. A decoração com círculos concêntricos azuis, a morfologia do ônfalo e do ressalto no interior da peça permitem remeter para as produções sevilhanas, ou produções portuguesas que nelas se inspiraram diretamente.

Os ateliers de Sevilha, sobretudo entre os séculos XV e XVII, alcançaram ampla dispersão pela Europa devido à profusão e qualidade das técnicas decorativas empregues em peças de requinte, essencialmente escudelas e pratos, revestidos com esmaltes estaníferos ou vidrados melados ou verdes. Face ao sucesso e enorme procura destas peças surgiram centros produtores em Portugal que replicaram esses conjuntos, de que é exemplo significativo a olaria da Mata da Machada, no Barreiro (Gil, 2005). No caso concreto desta peça resulta difícil

precisar a sua origem²² mas, deixando de parte essa problemática, as suas características permitem filiá-la na técnica decorativa conhecida por azul linear (Gutiérrez, 2000), reconhecida em inúmeros contextos modernos em território nacional de que poderíamos salientar um exemplar muito semelhante recolhido em Setúbal (Duarte, 2014: 227, figura 9, nº2) ou um outro, proveniente precisamente da Olaria da Mata da Machada (Gil, 2005: 40, nº 4). A cronologia atribuída a estas peças centra-se já em pleno séc. XVI.

Figura 36. Louça de mesa.

3 - Prato em faiança. Fragmento de bordo extrovertido e lábio biselado. Revestido por esmalte castanho muito claro (10YR8/2), bastante heterogéneo, sobretudo na superfície externa. A pasta é compacta e bem depurada apresentando coloração amarela-pálida (2.5Y8/4) (figuras 36, nº 2 e 44, nº 3).

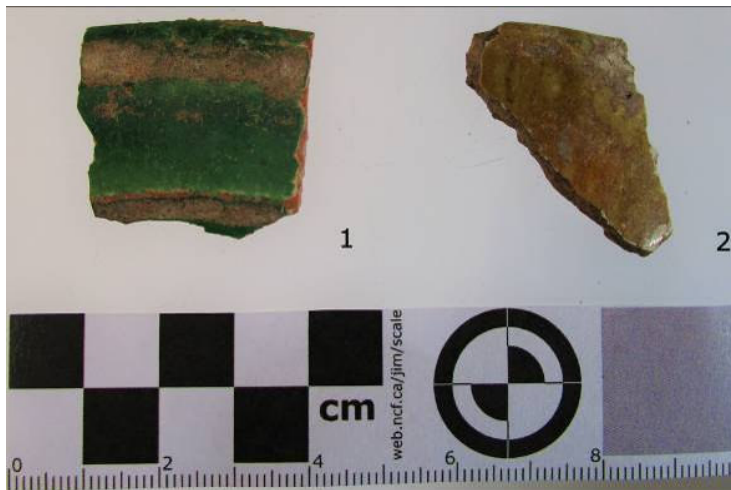
Do conjunto estudado salientam-se ainda dois pequenos fragmentos vidrados, um prato e uma tigela ou escudela (figuras 37, nº 1 e 2, 44, nº 1 e 45, nº 6), cuja reduzida dimensão torna difícil uma perceção mais aproximada da sua tipologia, ainda que não divirjam em termos formais e estilísticos das produções coevas do século XVI.

Figura 37. Fragmentos de um prato e de uma tijela vidrada.

1 - Tigela ou escudela vidrada. Fragmento de bordo ligeiramente extrovertido com lábio boleado. Peça revestida integralmente por vidrado de tons verde e amarelo (2.5Y6/6). A parede externa apresenta uma canelura muito suave abaixo da linha de bordo. Pasta pouco homogénea com presença de elementos não plásticos de muito reduzida dimensão. Apresenta tonalidade vermelha (2.5YR4/8) (figuras 37, nº 2 e 44, nº 1).

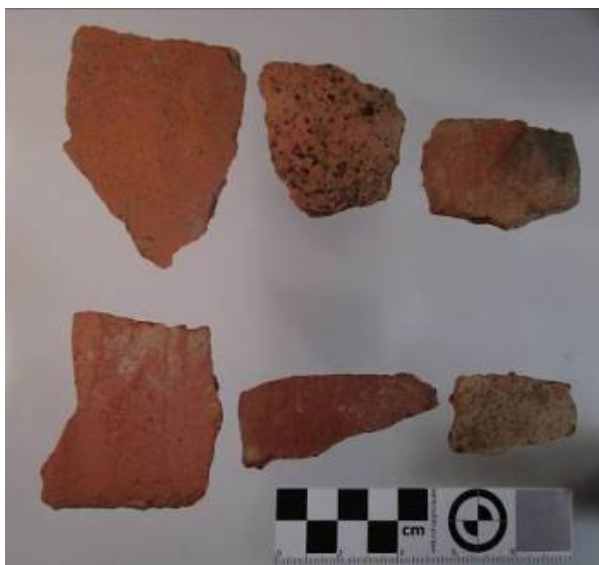
A cerâmica de construção surge representada por pequenos fragmentos de telha (figura 38), de características díspares, ostentando coloração e pastas diferenciadas, indiciando a sua correspondência a diversos exemplares.

Figura 38. Fragmentos de telha.
