Centro histórico de Vila Velha de Ródão: contributos para a valorização do seu património

Historic center of Vila Velha de Ródão:
contributions to the enhancement of its heritage

Açafa on line, 14 (2025)

Resumo Documenta-se o acompanhamento arqueológico, das empreitadas de construção incidentes num conjunto de edifícios no Centro Histórico de Vila Velha de Ródão, nos anos de 2019 a 2020. Comenta-se a evolução urbana desta vila nas últimas centenas de anos, faz-se um breve historial do lugar e expõem-se as principais características arquitetónicas do seu casario, observadas em trabalho prévio e durante as empreitadas de demolição do edificado. Apresenta-se o estudo do espólio arqueológico recolhido durante o acompanhamento arqueológico.

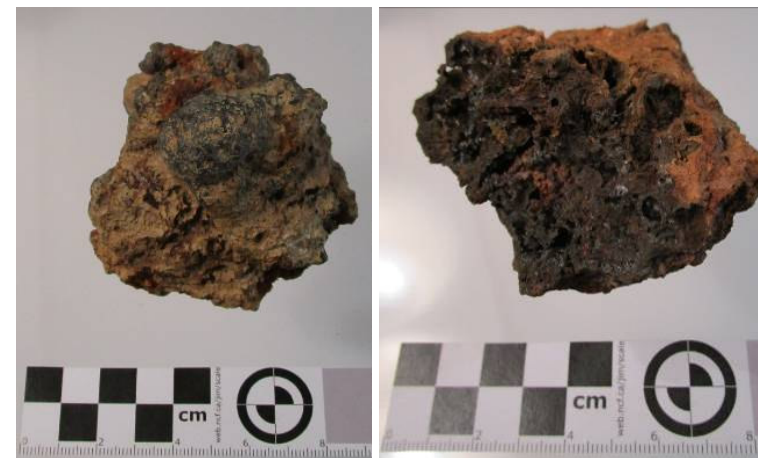
Em associação com o espólio cerâmico foram recolhidos dois nódulos de escória de ferro (figura 39), associáveis a trabalhos de fundição, constatando, de certo modo, uma divergência face a um conjunto que se pode, coerentemente, enquadrar numa típica lixeira doméstica.

Figura 39. Nódulos de escória de ferro.

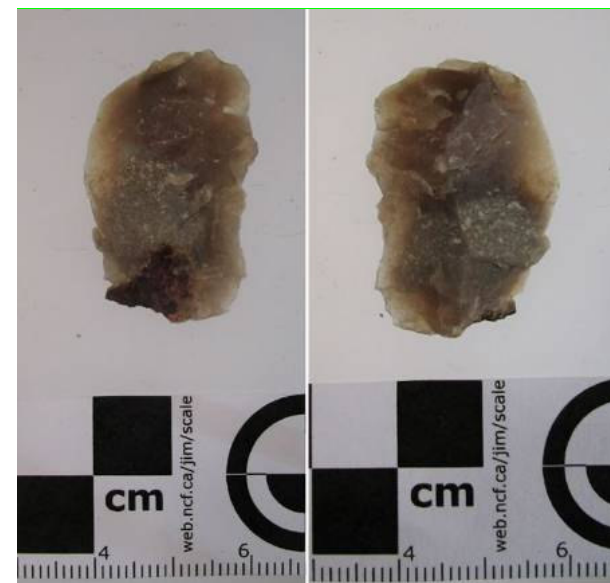
Figura 40. Lâmina em sílex.

Destaque-se a presença de uma lâmina em sílex que ostenta precisamente vestígios de contacto com ferro, eventualmente ainda em fusão (figuras 40 e 45 nº 8).

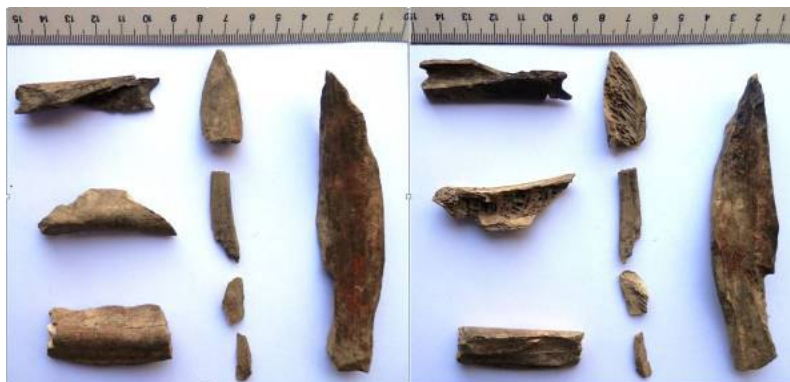
No mesmo contexto foram ainda encontrados ossos, alguns de muito pequena dimensão e actualmente em estudo (figura 41). Numa primeira apreciação, realizada pelo prof. Francisco Curate, não são humanos.

Figura 41. Conjunto de ossos em estudo.

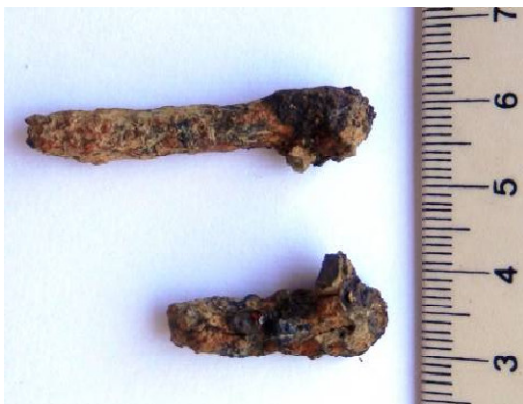
A cota superior, foram recolhidos dois pequenos pregos em ferro (figura 42) que corresponderão a uma fase posterior ao contexto caracterizado.

Figura 42. Pregos.

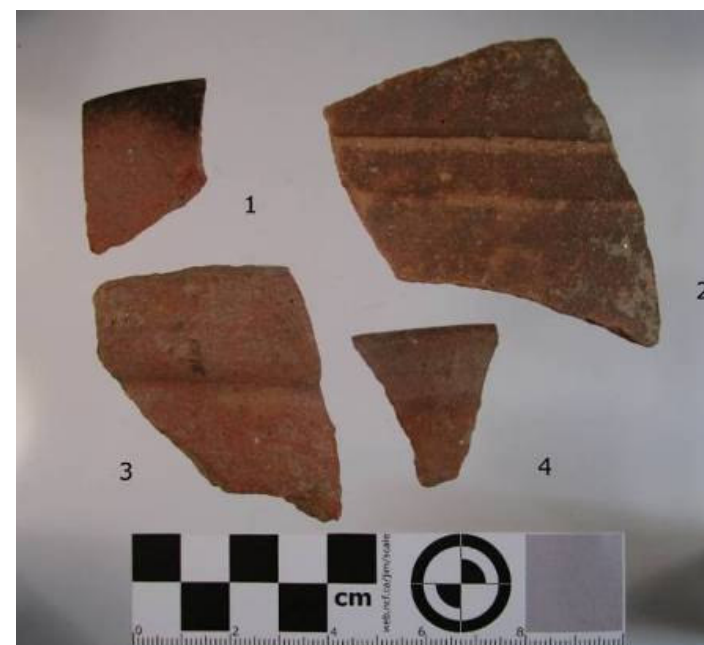
2 - Jarro (?). Bordo extrovertido com ligeira aba externa e lábio afilado. É possível constatar um estrangulamento do colo, abaixo do qual é visível o arranque de uma inflexão para o exterior que marcaria a transição para o bojo. A superfície ostenta coloração vermelha-clara. A pasta é pouco homogénea, sendo reconhecíveis elementos não plásticos de reduzida dimensão, tendo coloração vermelha-clara (2.5YR7/8) (figuras 43, nº 3 e 44, nº 2).

Figura 43. Outros fragmentos cerâmicos.
