**Centro histórico de Vila Velha de
Ródão: contributos para a
valorização do seu património**

*Historic Center of Vila Velha de
Ródão: contributions to the
enhancement of its heritage*

**Francisco Henriques, Telmo António, Mário
Benjamim, João Caninas e Jorge Gouveia**
membros da Associação de Estudos do Alto Tejo

Resumo Documenta-se o acompanhamento arqueológico das empreitadas de construção incidentes num conjunto de edifícios no Centro Histórico de Vila Velha de Ródão, nos anos de 2019 a 2020. Comenta-se a evolução urbana desta vila, nas últimas centenas de anos, faz-se um breve historial do lugar e expõem-se as principais características arquitetónicas do seu casario, observadas em trabalho prévio e durante as empreitadas de demolição do edificado. Apresenta-se o estudo do espólio arqueológico recolhido durante o acompanhamento arqueológico.

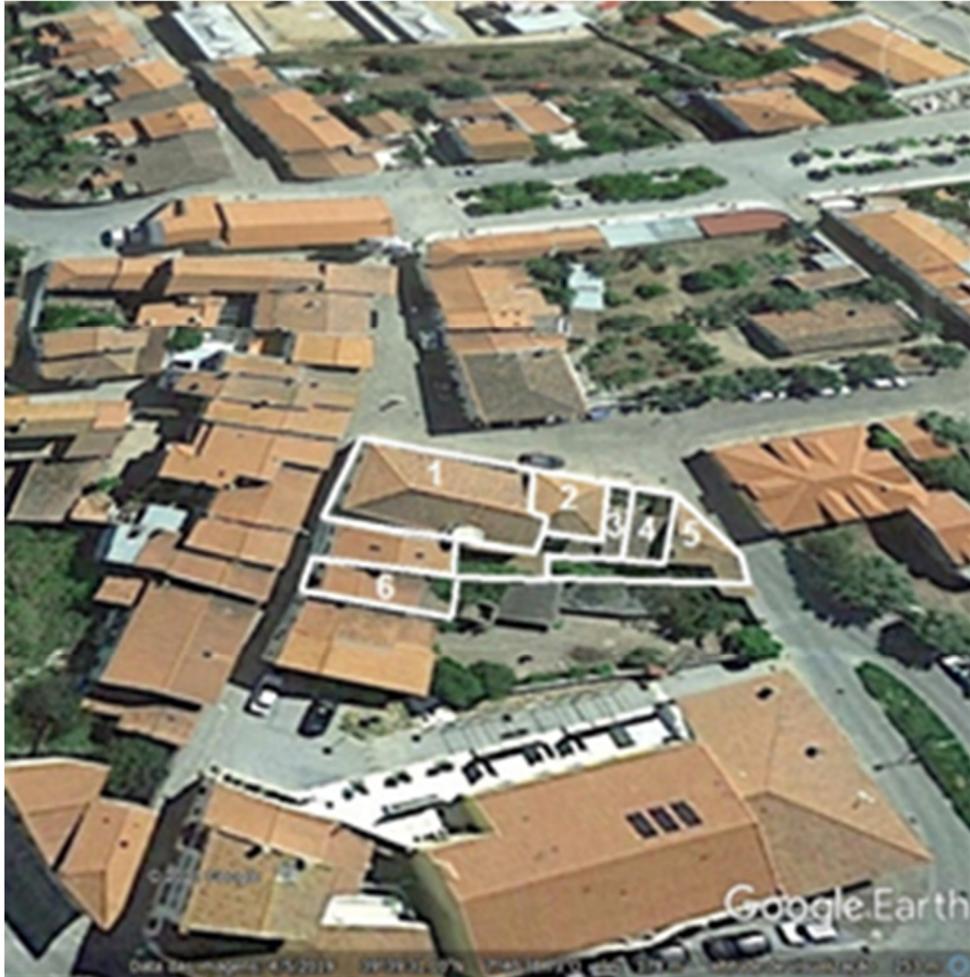
Figura 1. Área intervencionada com acompanhamento arqueológico. 1 – Casa da Câmara, ou antiga casa da Câmara, CMCD; 2 – torreão, antiga Tesouraria da Fazenda Pública, construído em 1911, lugar da antiga capela de São Pedro, que nos últimos 40 anos integrou o CMCD; 3 – ruína oriental (casa); 4 – ruína ocidental (casa); 5 – Casa da D. Leonor; 6 – Casa de D. Felismina.

A figura 1 ajuda a compreender a localização dos vários imóveis abordados nos trabalhos de campo e neste texto.

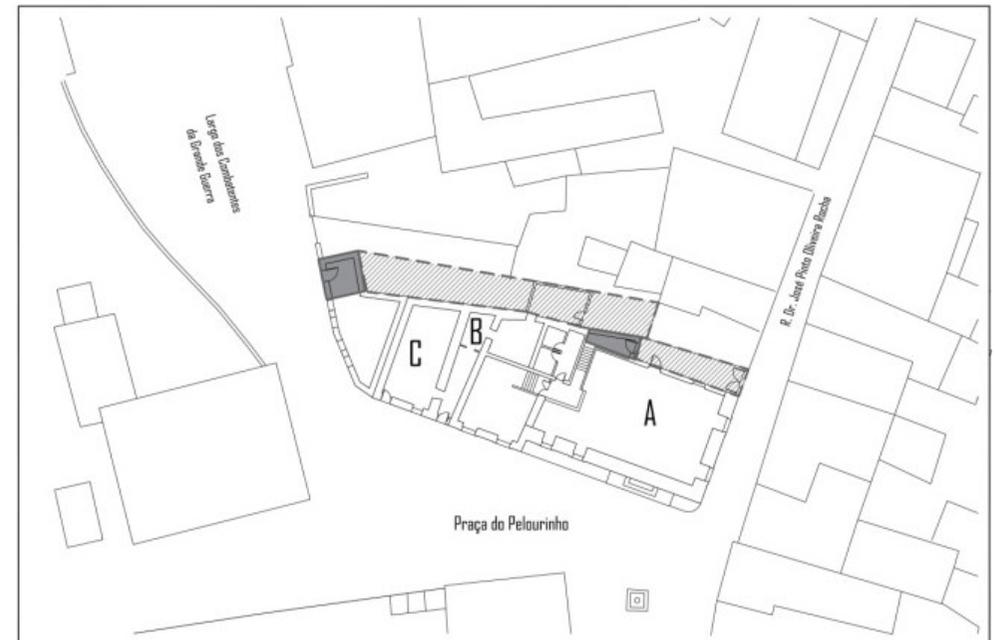
Figura 4. Simulação da rua das traseiras da Casa da Câmara sobre planta de levantamento, a tracejado e a cinzento-escuro. A - Casa da Câmara e torreão; B – Ruína 3 (oriental); C – Ruína 4 (ocidental).

Com os trabalhos de acompanhamento arqueológico executados na antiga Casa da Câmara e nas construções envolventes (Henriques, 2021) pudemos identificar uma provável rua nas traseiras deste edifício. A rua em causa teria orientação este – oeste, manteve-se quase totalmente a céu aberto até à atualidade e abrangeria as

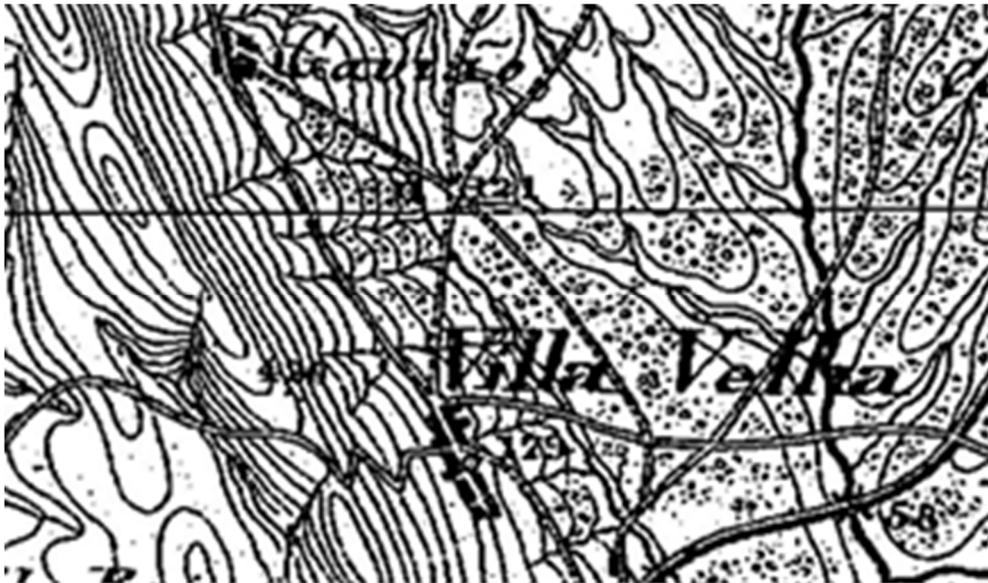
Figura 7. Extrato da carta militar de Portugal de 1881.

Na leitura da Carta Militar de Portugal, de 1881, surge apenas uma única rua, atravessada por uma via que transpõe a serra da Vila (serra das Talhadas) em direção a Vila Ruivas e Fratel (figura 7).

O desenho neste extrato cartográfico (figura 7) documenta o alinhamento linear do casario, que acompanha o sentido das curvas de nível, após um cruzamento de vias de comunicação.

Uma disposição regular interrompida por outra via transversal que atravessa esta composição, sensivelmente a meio, onde se visualiza um ponto e um círculo, que poderá representar o pelourinho quinhentista e a praça pública descrita anteriormente, definindo esta forma um traçado urbano adaptado às condições naturais do terreno, seguindo o desenvolvimento das vias de comunicação existentes, que seriam possivelmente antigos caminhos de pé-posto.

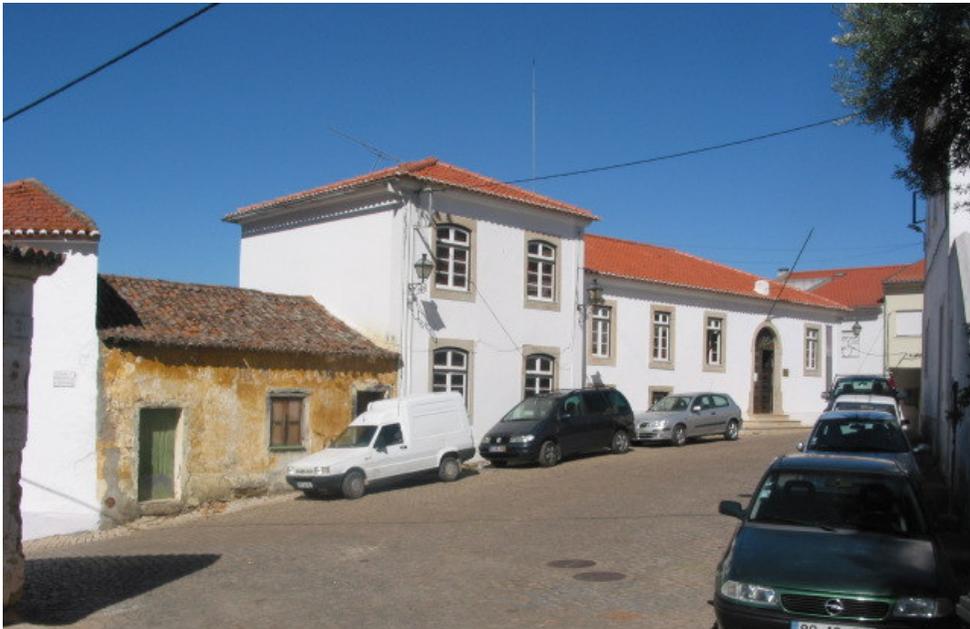
Figura 10. Imagem de conjunto no Largo da Praça em 2009, vista de oeste. O edifício amarelo entrou em ruína e neste trabalho passou a ser designado como ruína oriental (adossado ao Centro Municipal de Cultura de Vila Velha de Ródão) e ruína ocidental.

traseiras da casa da Câmara e de duas outras pequenas edificações, ruínas oriental e ocidental (figura 10), e a lateral da casa de D. Leonor (figura 1, nº1, 3, 4 e 5). Mais tarde, este espaço foi absorvido pela casa da Câmara, pela casa 3, em ruínas, e pela casa de D. Leonor (figura 1). Nestas duas últimas, foi transformada em logradouro. Este espaço, ao ar livre e vazio de construção, tem continuidade praticamente linear entre a rua Dr. José Pinto de Oliveira Rocha, antiga rua do Espírito Santo, e o largo dos Combatentes da Grande Guerra (figura 3, nº8). A rua não teria mais de 2,5m de largura. Não é de excluir que esta passagem proporcionasse acesso à masmorra / prisão da Câmara.

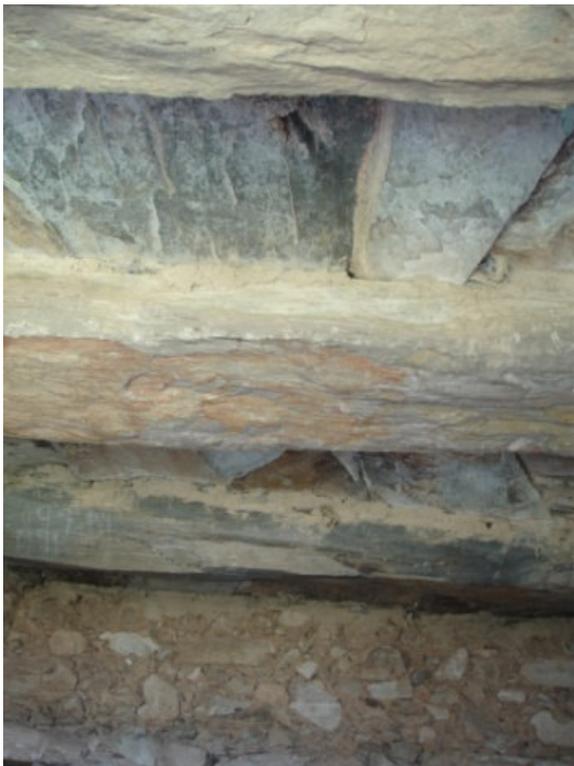
Figura 11. Placas de xisto a suportar o piso superior, Montes Matos (Alfrívada).

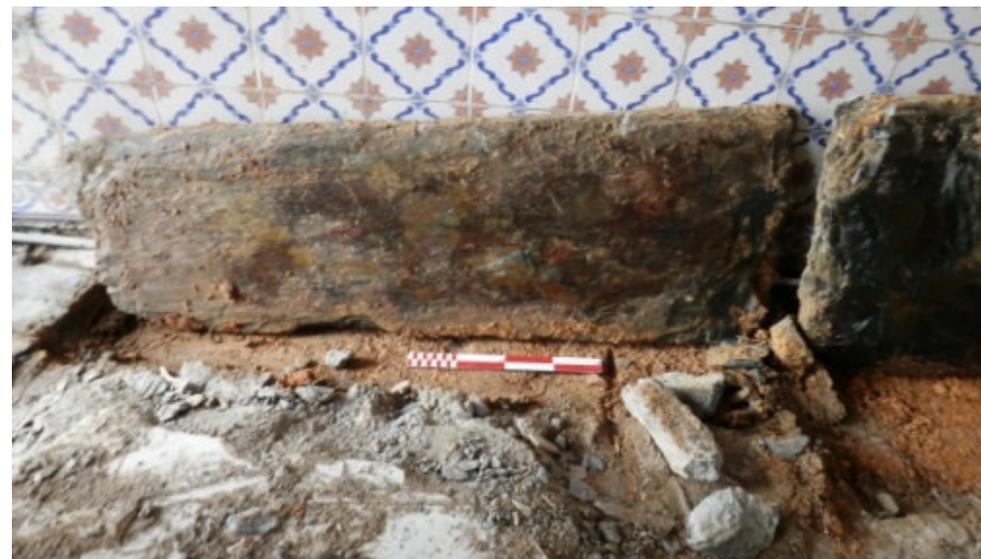
Figura 12. Casa de D. Felismina: placas de xisto encontradas sob o mosaico e espessa camada de cimento.

Na atualidade, era diversificado o tipo de piso térreo das construções alvo de acompanhamento arqueológico. No edifício da Casa da Câmara, incluindo o Torreão, não se identificou qualquer piso antigo, em virtude das muitas obras que sofreu. Na casa da D. Felismina, sob uma espessa camada de cimento, foram identificadas lajes de xisto a revestir o chão (figura 12), exceto nos locais de passagem de condutas para água e saneamento. Na cave da casa de D. Leonor todo o solo foi revestido com cimento e pelo tipo de demolição executado não foi possível reconhecer placas de xisto que porventura pudessem existir sob o cimento. Na ruína ocidental, devido ao abatimento de parte da parede e do telhado e em consequência do tipo de demolição executada, não foi possível identificar revestimento no piso térreo. O solo, na ruína oriental, era revestido a cimento, exceto na cozinha que tinha placas de xisto. Não se exclui a hipótese de no restante espaço, sob a camada de cimento, existirem placas de xisto.

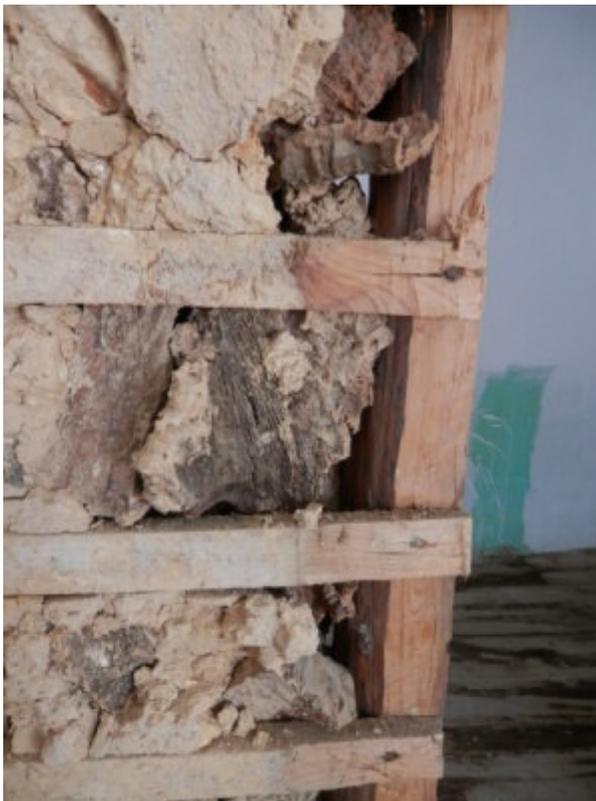
Figura 13. Pormenor de divisão interna com tabique, ou “francês” (preenchido com cortiça e argila) na casa de D. Felismina.

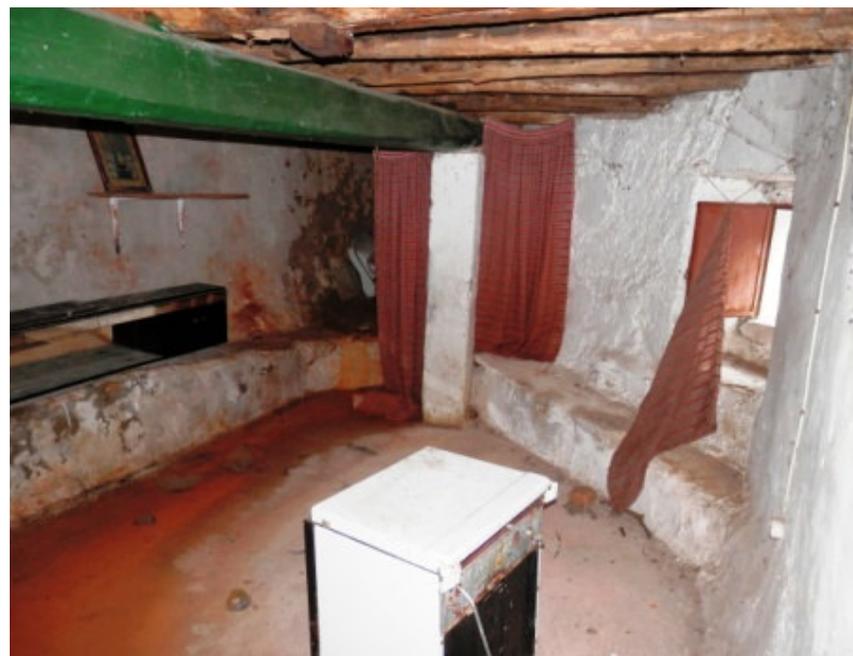
Figura 14. Poial adossado à parede na cave da casa de D. Leonor.

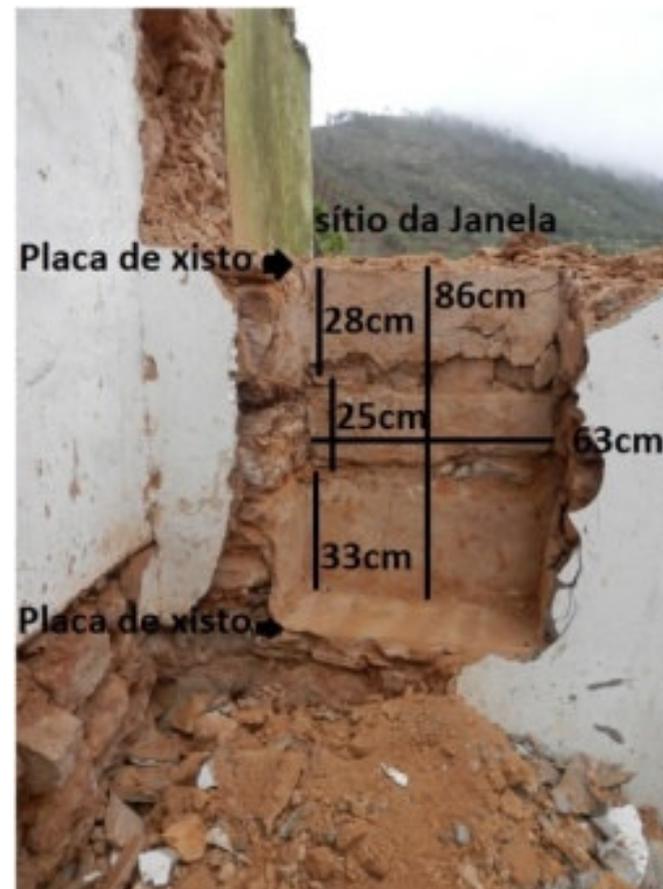
Figura 15. Cantareira embutida na parede, depois de limpa, e respetivas medidas.

única placa de metagrauvaque e na base havia uma outra (figura 15). Na observação das paredes, antes do início das obras, não se reconheceu esta cantareira, por falta de indícios exteriores da sua presença.

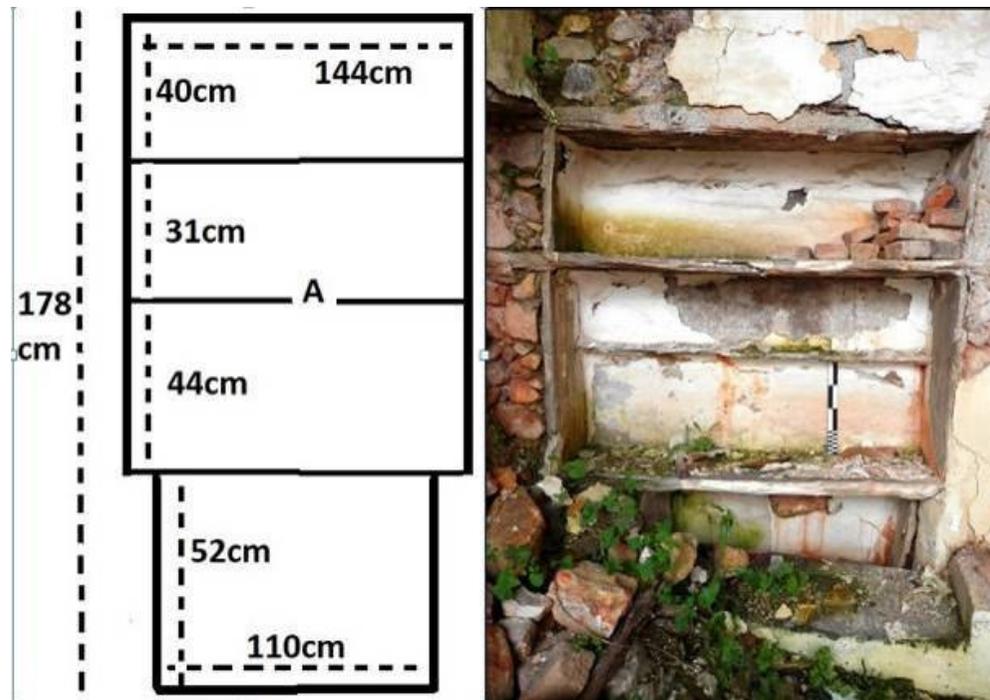
Figura 16. Cantareira, ruína ocidental

Uma das cantareiras estava dividida em quatro compartimentos por três placas de xisto, tal como o fecho superior da mesma. O fecho posterior da cantareira era também formado por placas de xisto. A prateleira inferior estava, parcialmente, abaixo do nível do solo. Por isso, em data recente foi colocada uma pequena proteção de cimento para que os líquidos derramados no solo não a invadissem. Esta prateleira é mais estreita (110cm) do que as restantes (144cm). A divisória central tem apenas 12cm de largura, tendo as restantes 36cm. A largura diminuta estava relacionada com a colocação dos asados da água e da sua serventia. Não se conseguiria, sem algum esforço, retirar água dos asados se a largura da divisória fosse semelhante às restantes (figura 16). O interior da cantareira, e a restante parede, estavam revestidas com espessas camadas de cal (ou barro claro) sobre outras de ocre de cor amarela.

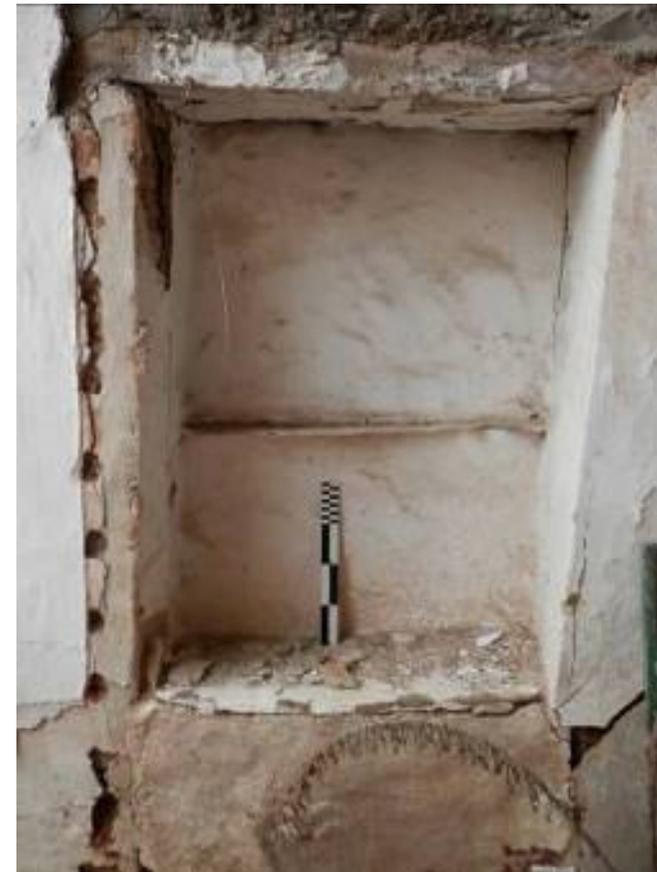
Figura 17. Segunda cantareira na ruína ocidental, parede oeste.

A outra cantareira, de configuração retangular, estava embutida na parede oeste. Interpretámo-la como cantareira pela presença da estreita placa de xisto que divide os dois compartimentos, com cerca de 10cm largura, inferior aos 35cm de profundidade do compartimento. A base é uma placa de xisto e o topo um toro afeiçoado de azinheira. Tem 118cm de altura, 66cm na prateleira cimeira e 52cm na prateleira fundeira. A largura é de 88cm. A base da cantareira está 60cm acima do solo (figura 17).

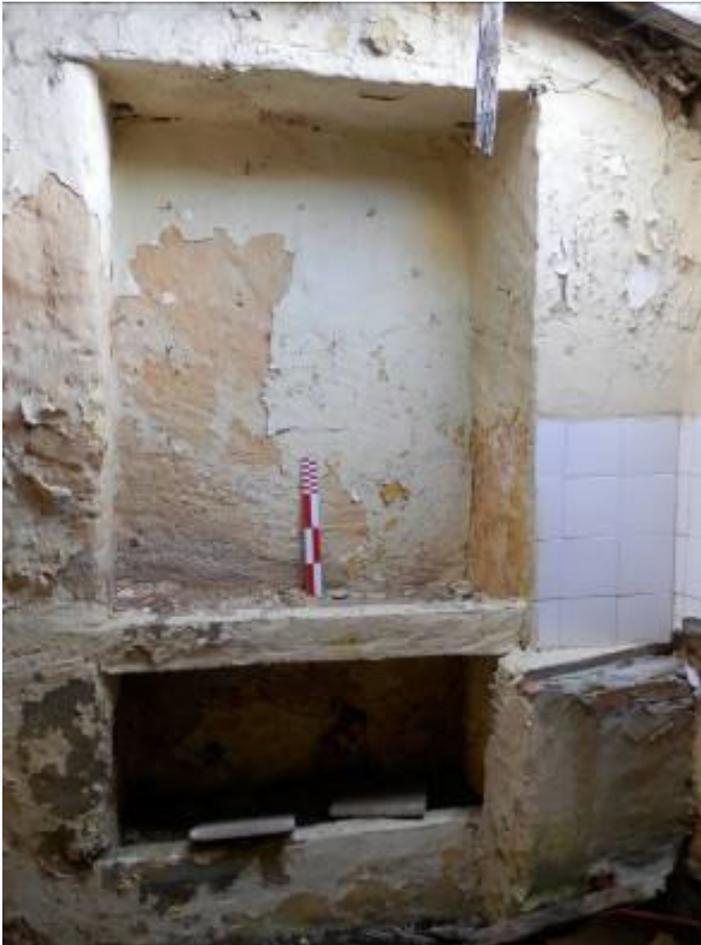
Figura 18. Ruína oriental, cantareira existente no compartimento da cozinha.

reaproveitamento de uma placa de xisto que serviu de lintel de uma porta, como sugerem os dois buracos de contorno retangular, um em cada um dos extremos da placa. A cantareira está dividida em dois espaços, por uma outra placa de xisto. O compartimento superior tem 128cm de altura e o inferior 52cm. Nas prateleiras, foi colocado um rebordo baixo, em cimento, para evitar escorrimento de humidade. A cantareira tem 187cm de altura, 100cm de largura e 38cm de profundidade. Situa-se 16cm acima do solo (figura 18).

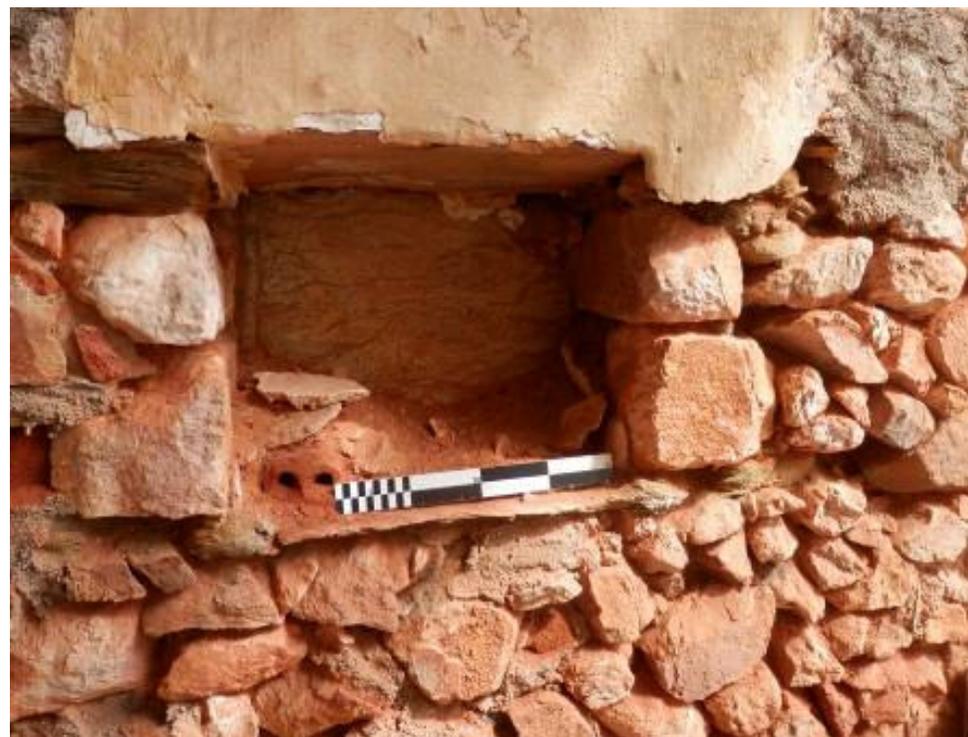
Figura 19. Pequeno nicho embutido na parede este da ruína ocidental.

Na ruína 1 (ocidental), na parede este, observa-se um pequeno nicho embutido na parede. A base, o topo e o fecho posterior são em placas de xisto. Esta cavidade tem configuração retangular, com 55cm de largura, 47cm de altura e 34cm de profundidade (figura 19).

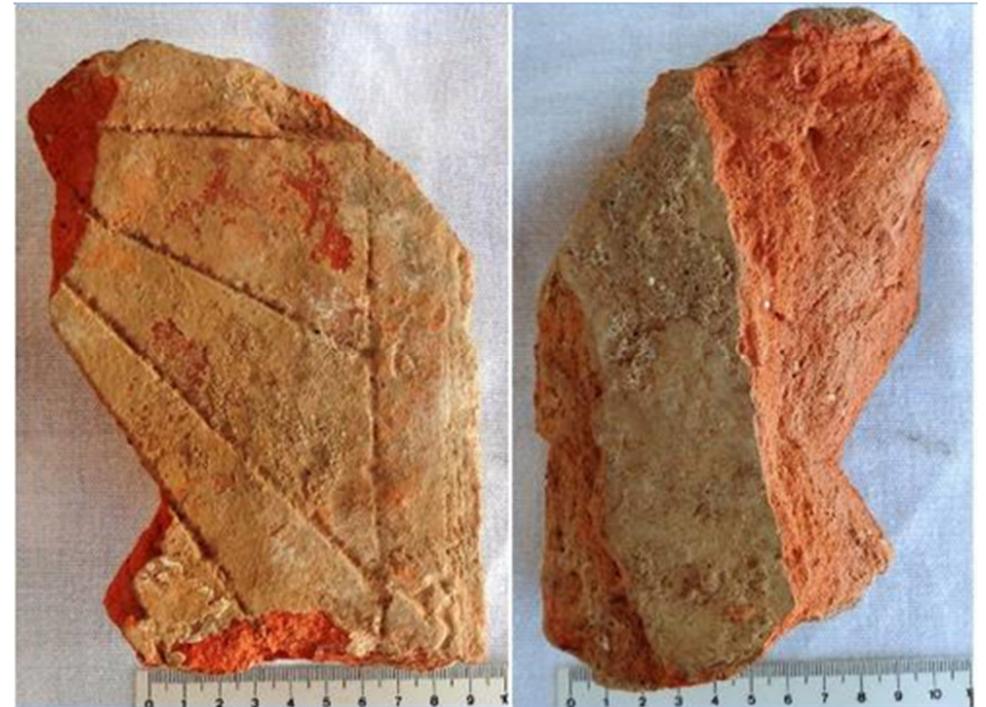
Figura 20. Frente e verso do fragmento do relógio de sol.

O bloco de argila sobre o qual foi gravado o mostrador do relógio de sol tem formato subretangular (14,7cm x 10cm x 4cm de espessura). Quando completo teria, muito provavelmente, formato retangular e estaria fixo na vertical, na face sul da capela de São Pedro ou da antiga Casa da Câmara. Este tipo de instrumento era relativamente comum em edifícios civis ou religiosos. Após a perda de funcionalidade terá sido integrado nas paredes do torreão¹⁸.

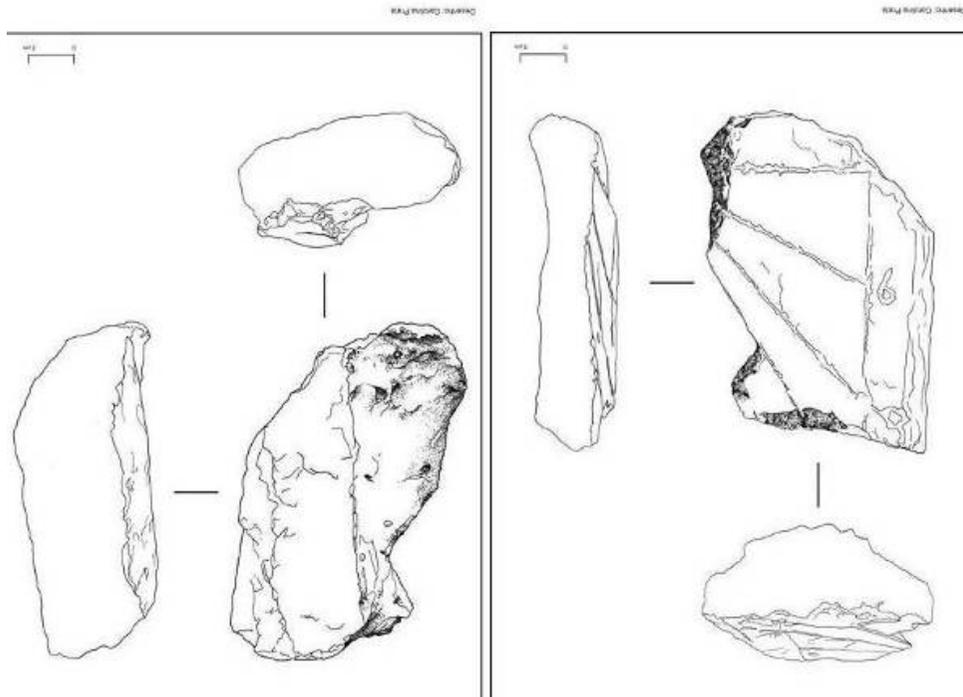
Figura 21. Frente e verso do relógio de sol (desenho de Carolina Prata).

Creemos estar perante um fragmento de relógio setecentista (séc. XVIII) em virtude da numeração árabe, e não romano como era comum até então, e pelos traços que sinalizam as frações da hora que também surgem nesta época (Silva, 2007).

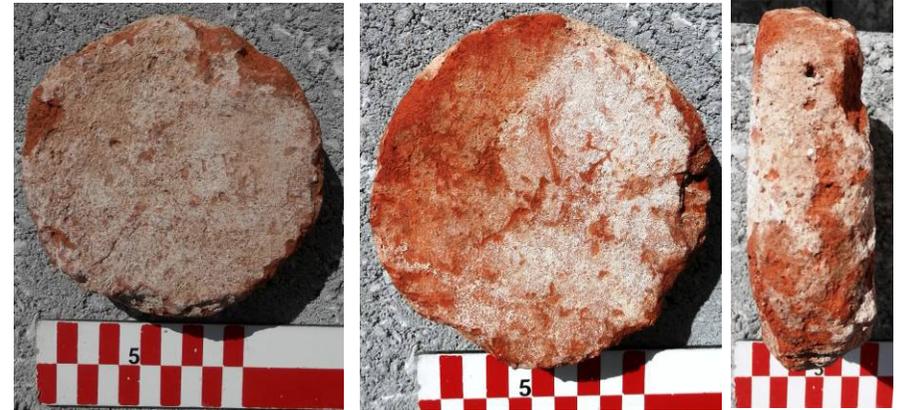
Figura 24. Tampa feita de tijolo maciço (frente, verso e lateral).

Ainda nos escombros da derrocada das estruturas pré-existentes, no espaço ocupado pelo Torreão e pelas ruínas das casas imediatamente a oeste (ruína ocidental e ruína oriental) foi recolhido uma “tampa” talhada a partir de um tijolo maciço. Esta tampa tem 12,5cm de diâmetro e uma espessura variável entre 3,2cm e 3,5cm. No rebordo na quase totalidade do seu perímetro, observam-se pequenos traços verticais, muito discretos, resultantes de talhe. Não é de excluir a hipótese de ter servido de tampa de asado, pelo número de cantareiras existentes. Apresenta indícios de ter integrado o interior de uma parede (figura 24 e 25).

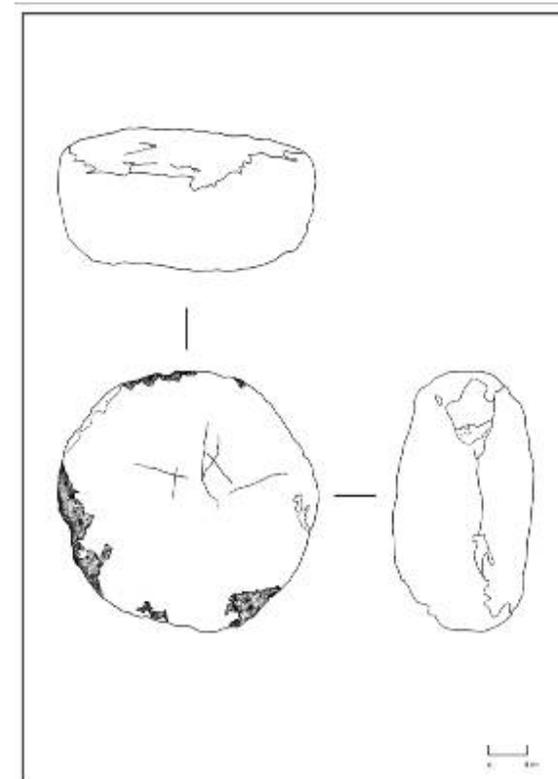
Figura 25. Presumível tampa (desenho de Carolina Prata).

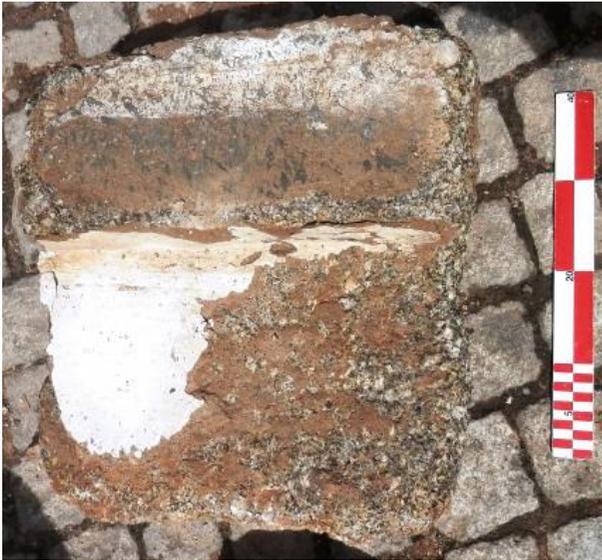
Figura 26. Ombreira de porta ou janela.

Bloco de granito de grão grosso que pode ter pertencido à ombreira de uma porta ou de uma janela. Não se exclui a possibilidade de ter pertencido à porta da capela de São Pedro. Apresenta vestígios de reboco pintado a branco e cinzento. Tem 48cm de comprimento, 44cm de largura e espessura a variar entre 24cm e 26cm (figura 26).

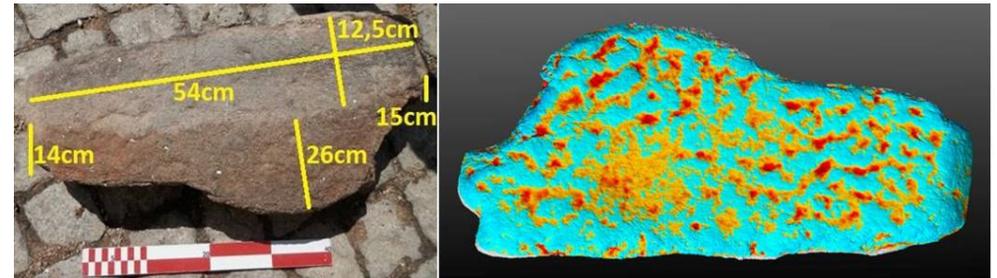
Figura 27. Bloco de granito nº 1. Imagem de MRM produzida por Hugo Pires.

constatou-se da inexistência de qualquer evidência de gravação, embora se observe uma pequena depressão na parte central superior e picagem (figura 27).

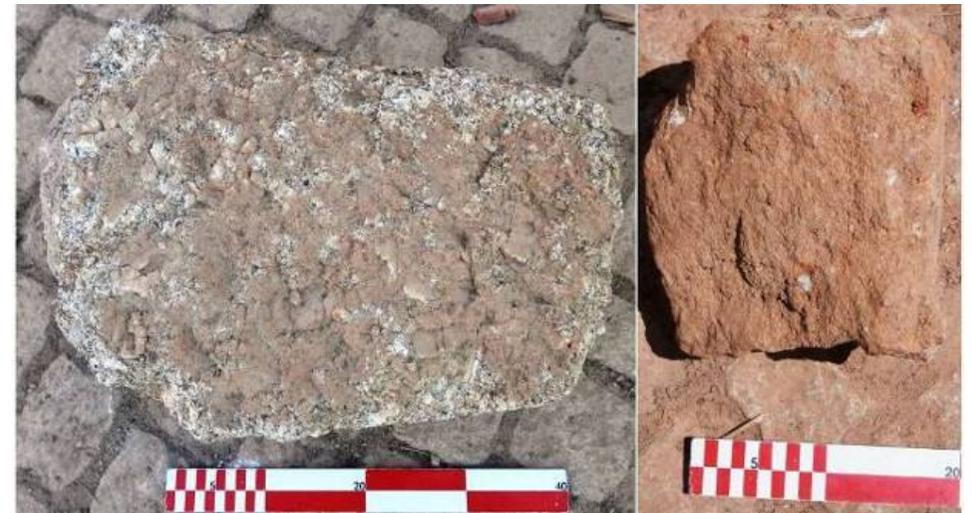
Figura 28. Blocos de granito 2 e 3, respetivamente.

Nos escombros que integravam o Torreão identificou-se um bloco subparalelepípedo (figura 28, bloco 2) em granito de grão grosso e superfícies irregulares. Tem 19cm de espessura, 46cm de comprimento e 30cm de largura.

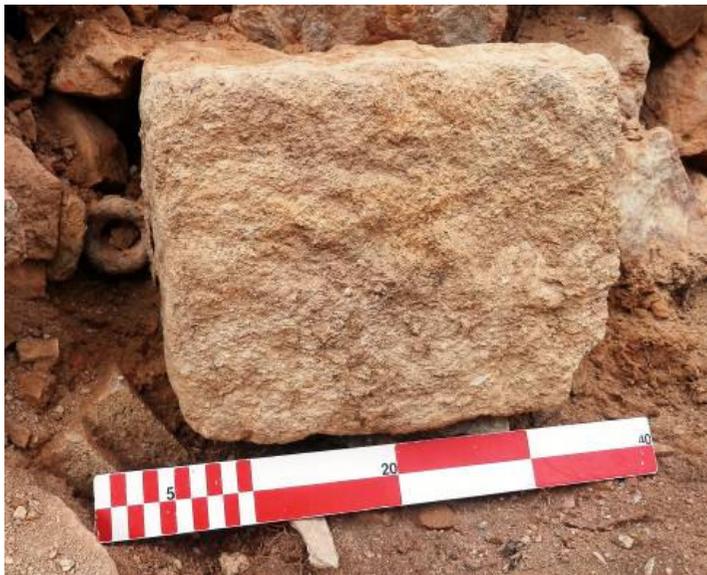
Figura 29. Bloco de granito que integra a parede que limita o projecto, a norte.

Foi também observado um bloco de granito paralelepédico no muro que limita a norte a área do projeto. O referido muro está em mau estado de conservação. O bloco não terá sido arrancado do lugar original, mas partido. No topo tem chumbado um gancho, em material ferroso. O gancho tem forma circular, com 6cm de diâmetro. A superfície do bloco é relativamente irregular, sem polimento. A face exposta tem 30cm de comprimento, 29cm de largura e 27cm de espessura (figura 29). Não se prevê a demolição deste muro.

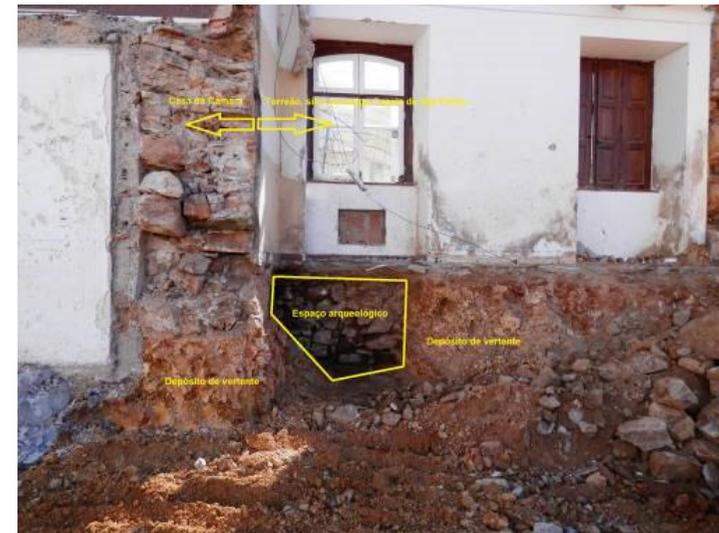
Figura 30. Implantação da estrutura negativa no contexto da obra, face sul.

Após a limpeza dos entulhos e o início da escavação para proporcionar maior pé alto à cave do edifício, identificou-se uma ocorrência bem diferenciada, na área este do Torreão, sob uma janela²⁰, no sítio onde esteve, no passado, a parede lateral este da capela de São Pedro, ou mesmo no espaço vazio que existiria entre a Casa da Câmara e a referida capela (figuras 5 e 30). Essa evidência era uma estrutura cujos clastos estando bem arrumados não formavam uma parede. Foi sendo interpretada, provisoriamente, como o alicerce da capela. Mas esta explicação deixava sem resposta a questão: porque motivo, o alicerce da Casa da Câmara, edifício de muito maior dimensão, e o Torreão, também de grande volumetria, eram menos profundos que aquela parede. Mais tarde, foi ainda interpretada como sendo o preenchimento de uma estrutura negativa (provável vala ou quelha) existente no espaço situado entre a Casa da Câmara e a capela de São Pedro.

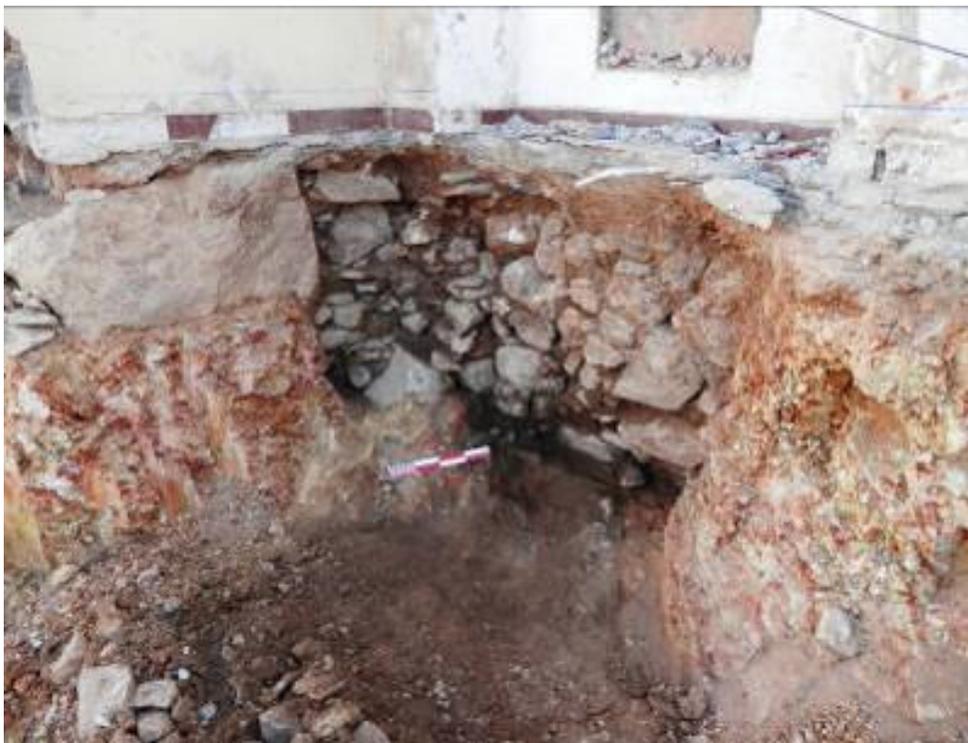
Figura 31. Estrutura negativa após a limpeza inicial.

Após limpeza verificou-se que se encontrava no canto sudeste do torreão ocupando também o canto sudoeste da casa da Câmara (figura 31) e carecia de explicação. Esta ocorrência não se repetia em nenhum outro local da obra.

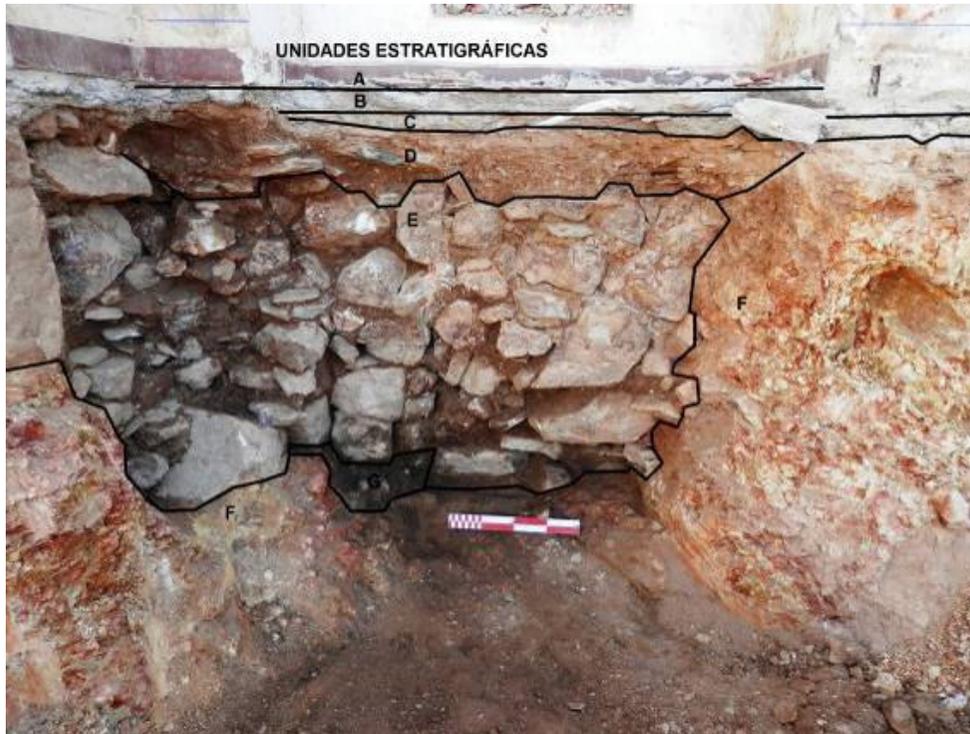
Figura 32. Unidades estratigráficas do sítio arqueológico. Legenda: A – Piso do torreão em mosaico com 1cm de espessura; B – Betonilha – camada de cimento no interior da qual passam os tubos com os fios elétricos, com sete centímetros de espessura; C – Betão com pequenos seixos rolados, tem cerca de 4cm de espessura; D – Argila, placas de xisto dispostas horizontalmente e sub-horizontais, unidade estratigráfica de espessura variável; E – Estrutura negativa preenchida com blocos de quartzito angulosos e algumas placas de xisto, arrumados e sobrepostos. A terra entre o material pétreo é argilosa com mistura de algum solo humoso, mais escuro. A 20cm abaixo do azulejo, que revestia o chão do torreão, foram encontrados dois fragmentos de pregos, em ferro; F - Depósitos de vertente rico em argila de cor vermelha, alaranjada, amarela e branca e alguns blocos quartzíticos; G - Base da estrutura negativa preenchida com parede. É constituído por blocos de quartzítico que entram em contacto com as argilas do depósito de vertente e terra muito mais escura (humosa), contrastando muito bem com o substrato geológico (argilas vermelhas, brancas e amarelas fruto da meteorização do xisto). Na base desta UE foram encontrados vários fragmentos de cerâmica (vidrados, cerâmica de construção), um fragmento de lâmina de sílex, várias esquirolas ósseas e blocos ferruginosos de restos de fundição. A área dos achados é muito reduzida e parece ter sido um arrastamento do solo envolvente, com os respetivos detritos, para a base da estrutura. Neste espaço foram ainda observados raros microfragmentos de carvão, de que não se fez recolha.

O espólio arqueológico oriundo da estrutura negativa jazia em duas UE diferentes. Dois pequenos pregos estavam a curta distância um do outro, no local assinalado pelo número 1 (figura 34), na UE que designámos de E (figura 32), à cota 177,9m. Todo o espólio restante surgiu numa área muito restrita (figura 34, nº 2), no limite inferior da estrutura, na UE G (figura 32), à cota 177,2m.

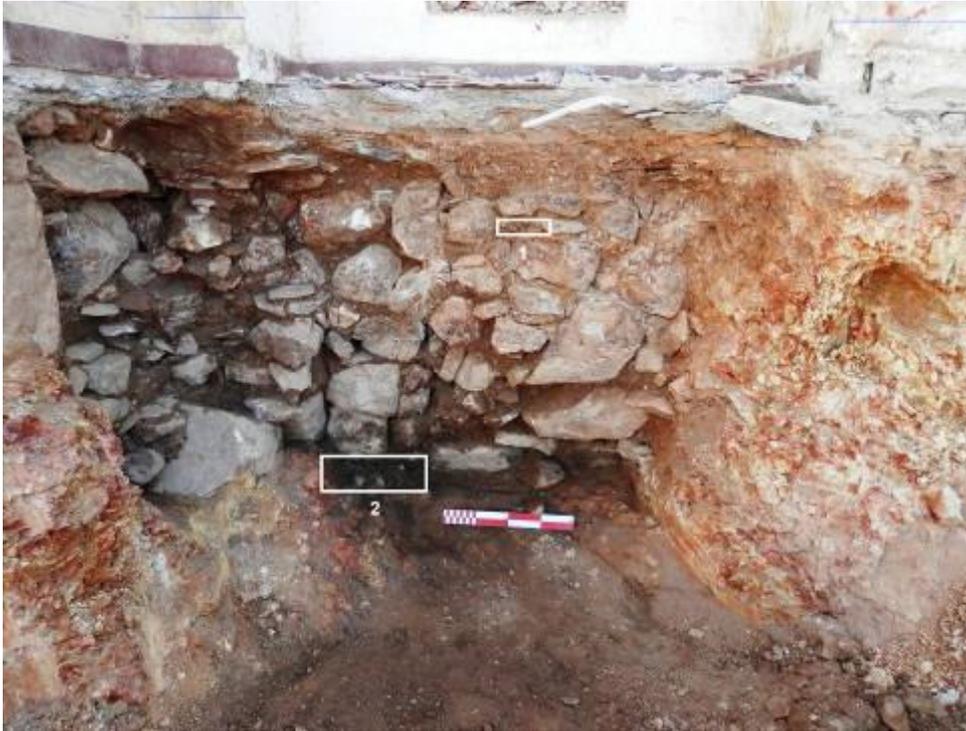
Figura 34. Estrutura negativa com a indicação dos pontos de recolha do espólio: nº 1 – dois pregos; nº 2 - restante material.
