## **Estrutura arqueológica e levada de água em Arrochela (Penamacor): resultados de sondagem de diagnóstico (2024)**

Archaeological structure and water channel in Arrochela (Penamacor): results of a diagnostic survey (2024)

Marcos Osório, Município do Sabugal, Centro de Estudos em Arqueologia, Artes e Ciências do Património (CEAACP-UC)  
e Fernando Robles Henriques, EMERITA Empresa Portuguesa de Arqueologia

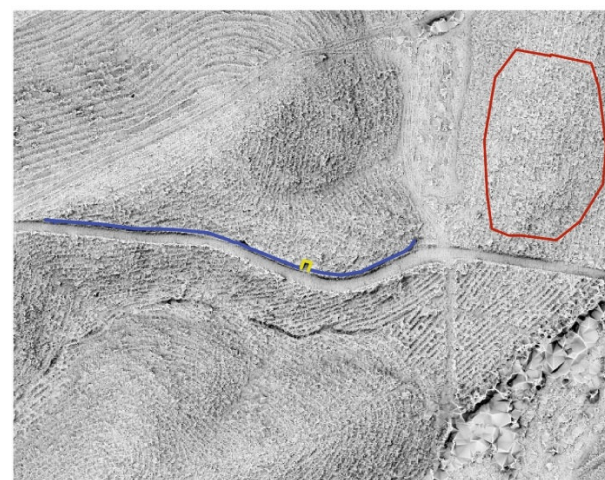
**Figura 5.** Identificação e reconhecimento da levada e da estrutura quadrangular (oc. 6) na superfície do LiDAR (fonte: Direção Geral do Território).

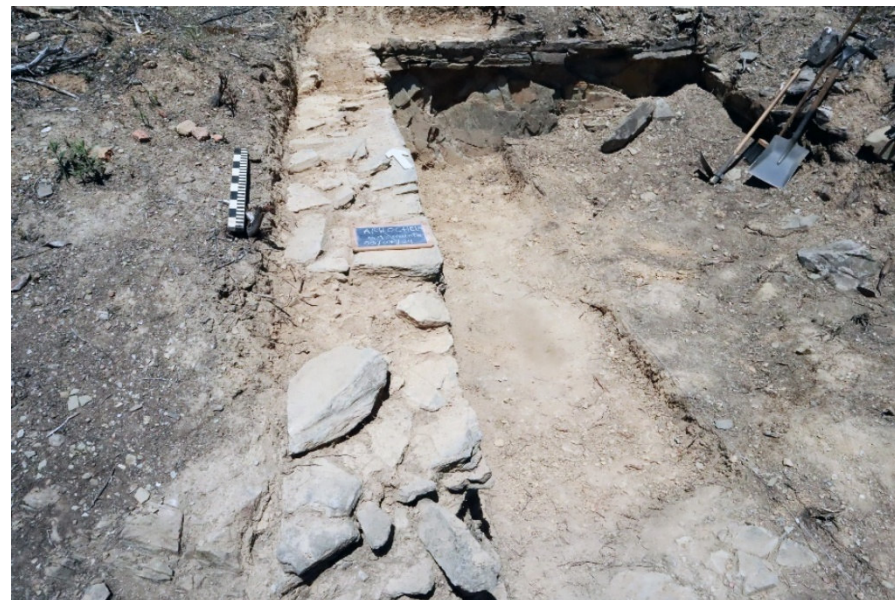
Figura 20. Pormenor do topo do muro ocidental da estrutura.

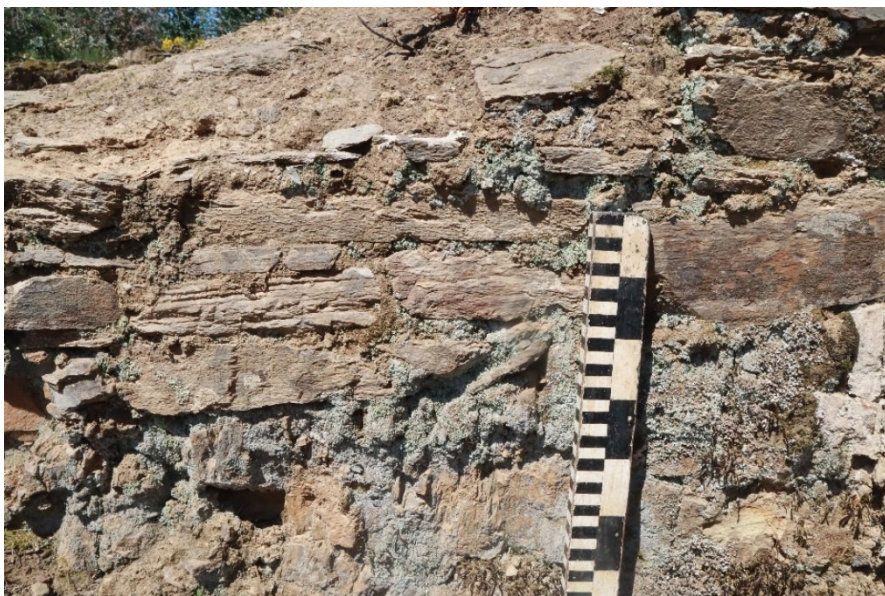
Figura 21. Um detalhe da alvenaria dos muros.

Os três muretes da estrutura são feitos exclusivamente em rochas metassedimentares, não tendo sido identificados elementos de outra constituição litológica. O aparelho é feito à base de blocos de pouca espessura, por vezes muito finos, bem assentes sobre o lado maior, uns sobre os outros, formando o paramento facial através do seu lado menor, de forma a definir uma face murária compacta. Os blocos atingem dimensões médias de cerca de 40 cm de comprimento, 30 cm de largura, e em torno dos 6 a 12 cm de espessura. No topo norte, o muro era constituído por elementos de menor dimensão, com 25 cm x 10 cm, na face interior e exterior, e depois no meio, haveria um miolo de terra, barro e lascas.

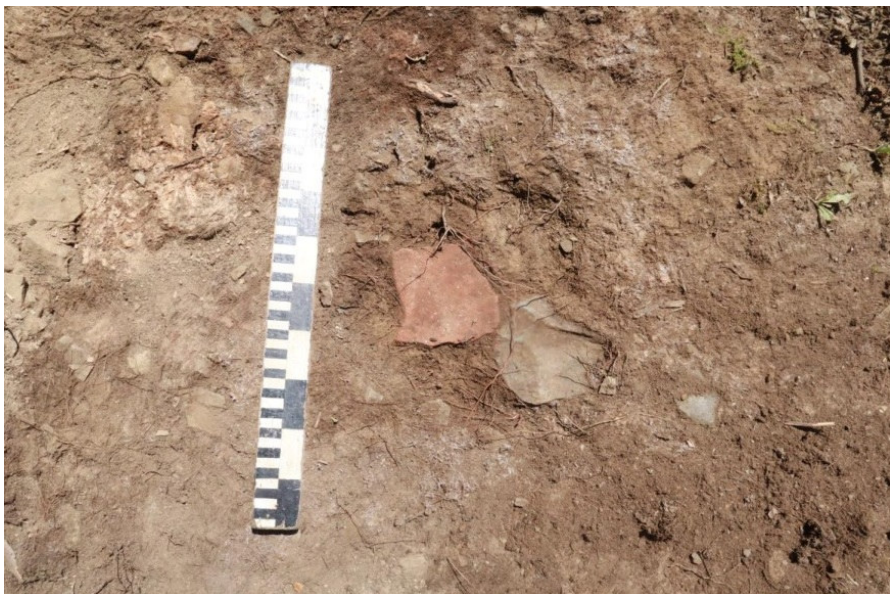
**Figura 23.** Fragmento de cerâmica encontrado no interior da estrutura (u.e. 4).

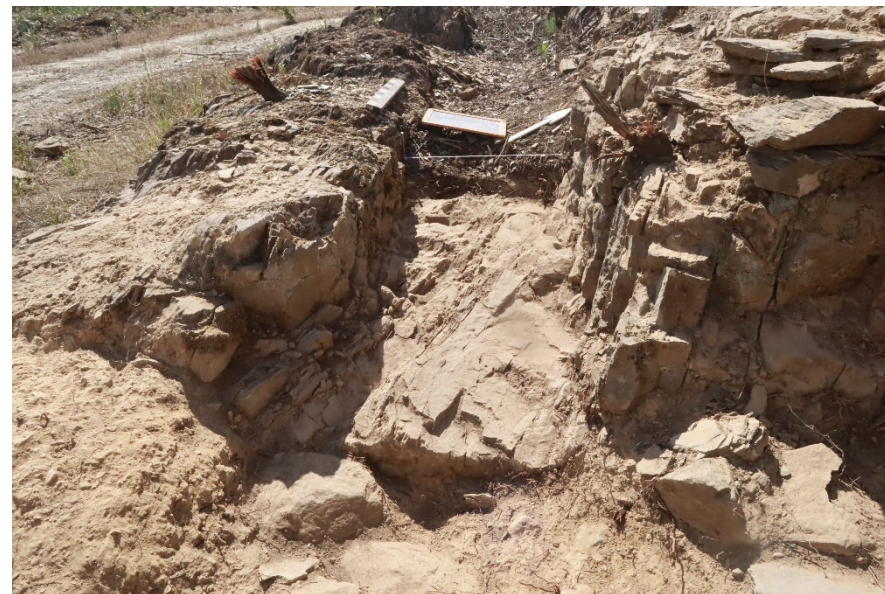
**Figura 24.** Perfil da levada de água escavada no substrato xistoso.

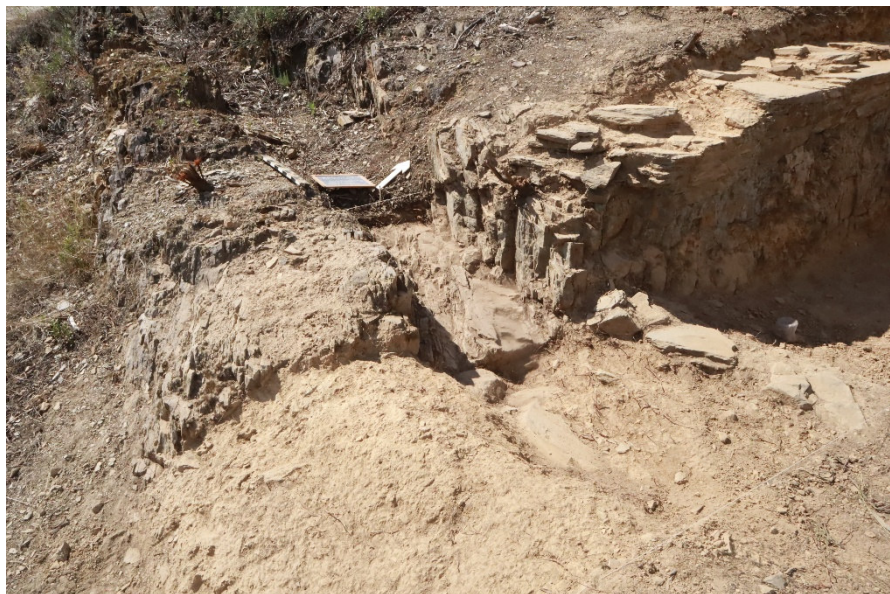
**Figura 25.** Um aspeto da entrada da levada no espaço quadrangular definido pelos muros da estrutura.

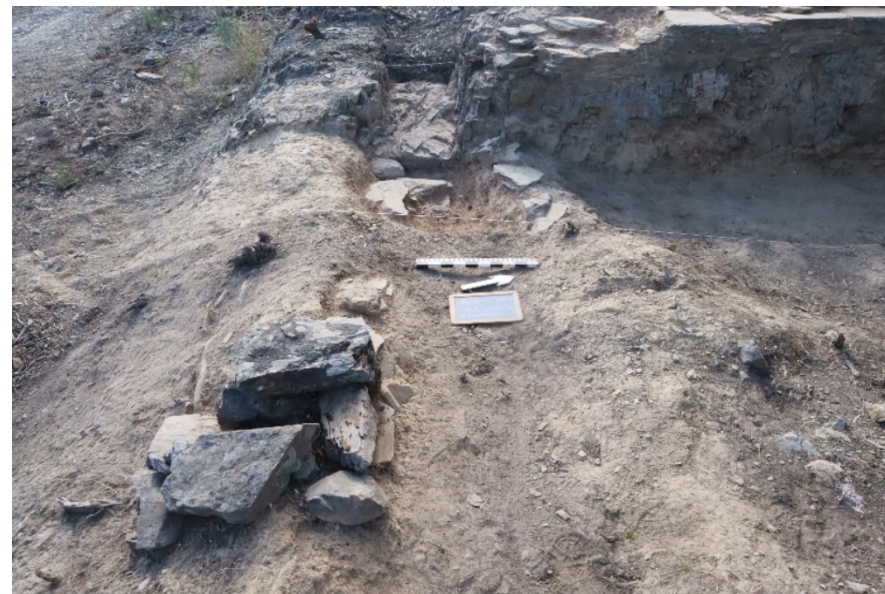
**Figura 26.** Traçado da levada no interior da estrutura quadrangular.

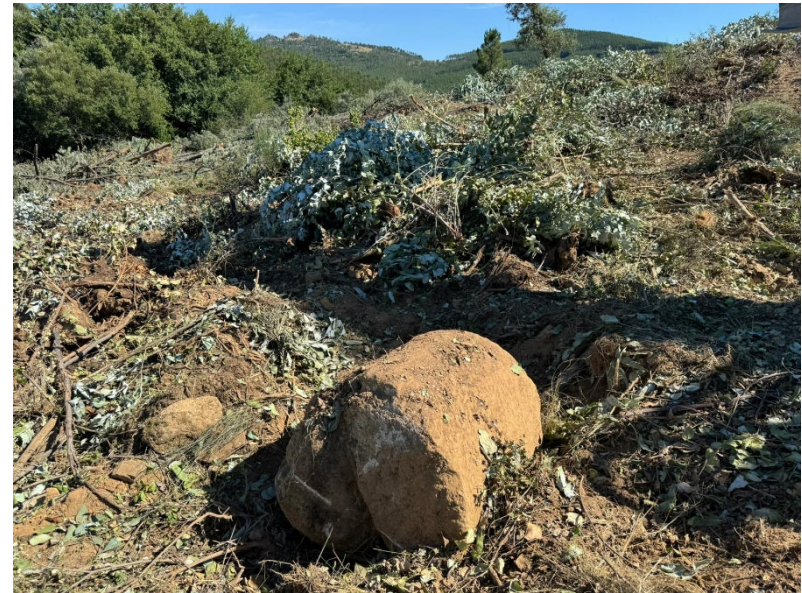
**Figura 28.** Pisão descoberto durante os trabalhos de ripagem, a 60 m para sul da estrutura quadrangular.

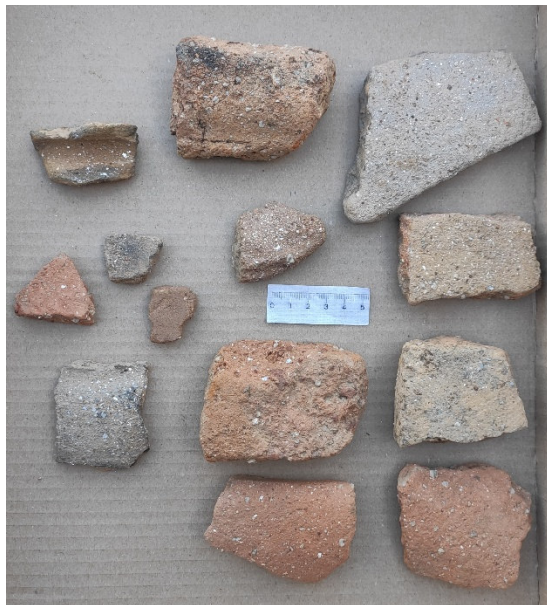
**Figura 29.** Materiais cerâmicos recolhidos no decurso dos trabalhos arqueológicos na estrutura quadrangular.

Os materiais recolhidos eram escassos (Figura 29). Recolheram-se quatro fragmentos de *dolia*, um deles um bordo de lábio arredondado, espessado e de seção oval, junto com outros três fragmentos da pança. Apresentam pastas alaranjadas, micáceas e grosseiras. Num dos casos, a pasta é de cor creme, do lado exterior, e acinzentada do lado interior. Foram identificados mais quatro fragmentos de cerâmica de construção, correspondentes a dois *imbrices* com 1 a 1,5 cm de espessura, de pastas alaranjadas, e dois fragmentos de tijoleira ou fundos planos de *tegulae*. Também se recolheram cinco fragmentos de cerâmica comum doméstica. Um deles é um bordo extrovertido em aba, de colo estrangulado, com pasta acastanhada clara. Há uma pança de pasta castanho-clara ou acinzentada, e mais três fragmentos de cerâmica laranja-vermelhada. As pastas são friáveis e micáceas.
