## **Notícia de um muro de sirga a jusante da foz do ribeiro do Feverlo no rio Tejo (Nisa)**

**Açafa on line, 14 (2025)**

**Resumo** A oportunidade proporcionada pelo abaixamento do nível da albufeira da barragem de Fratel, no rio Tejo, permitiu observar um trecho de muro de sirga oculto há mais de cinquenta anos. Este texto é uma curta notícia da sua existência proporcionada por um expressivo registo fotográfico.

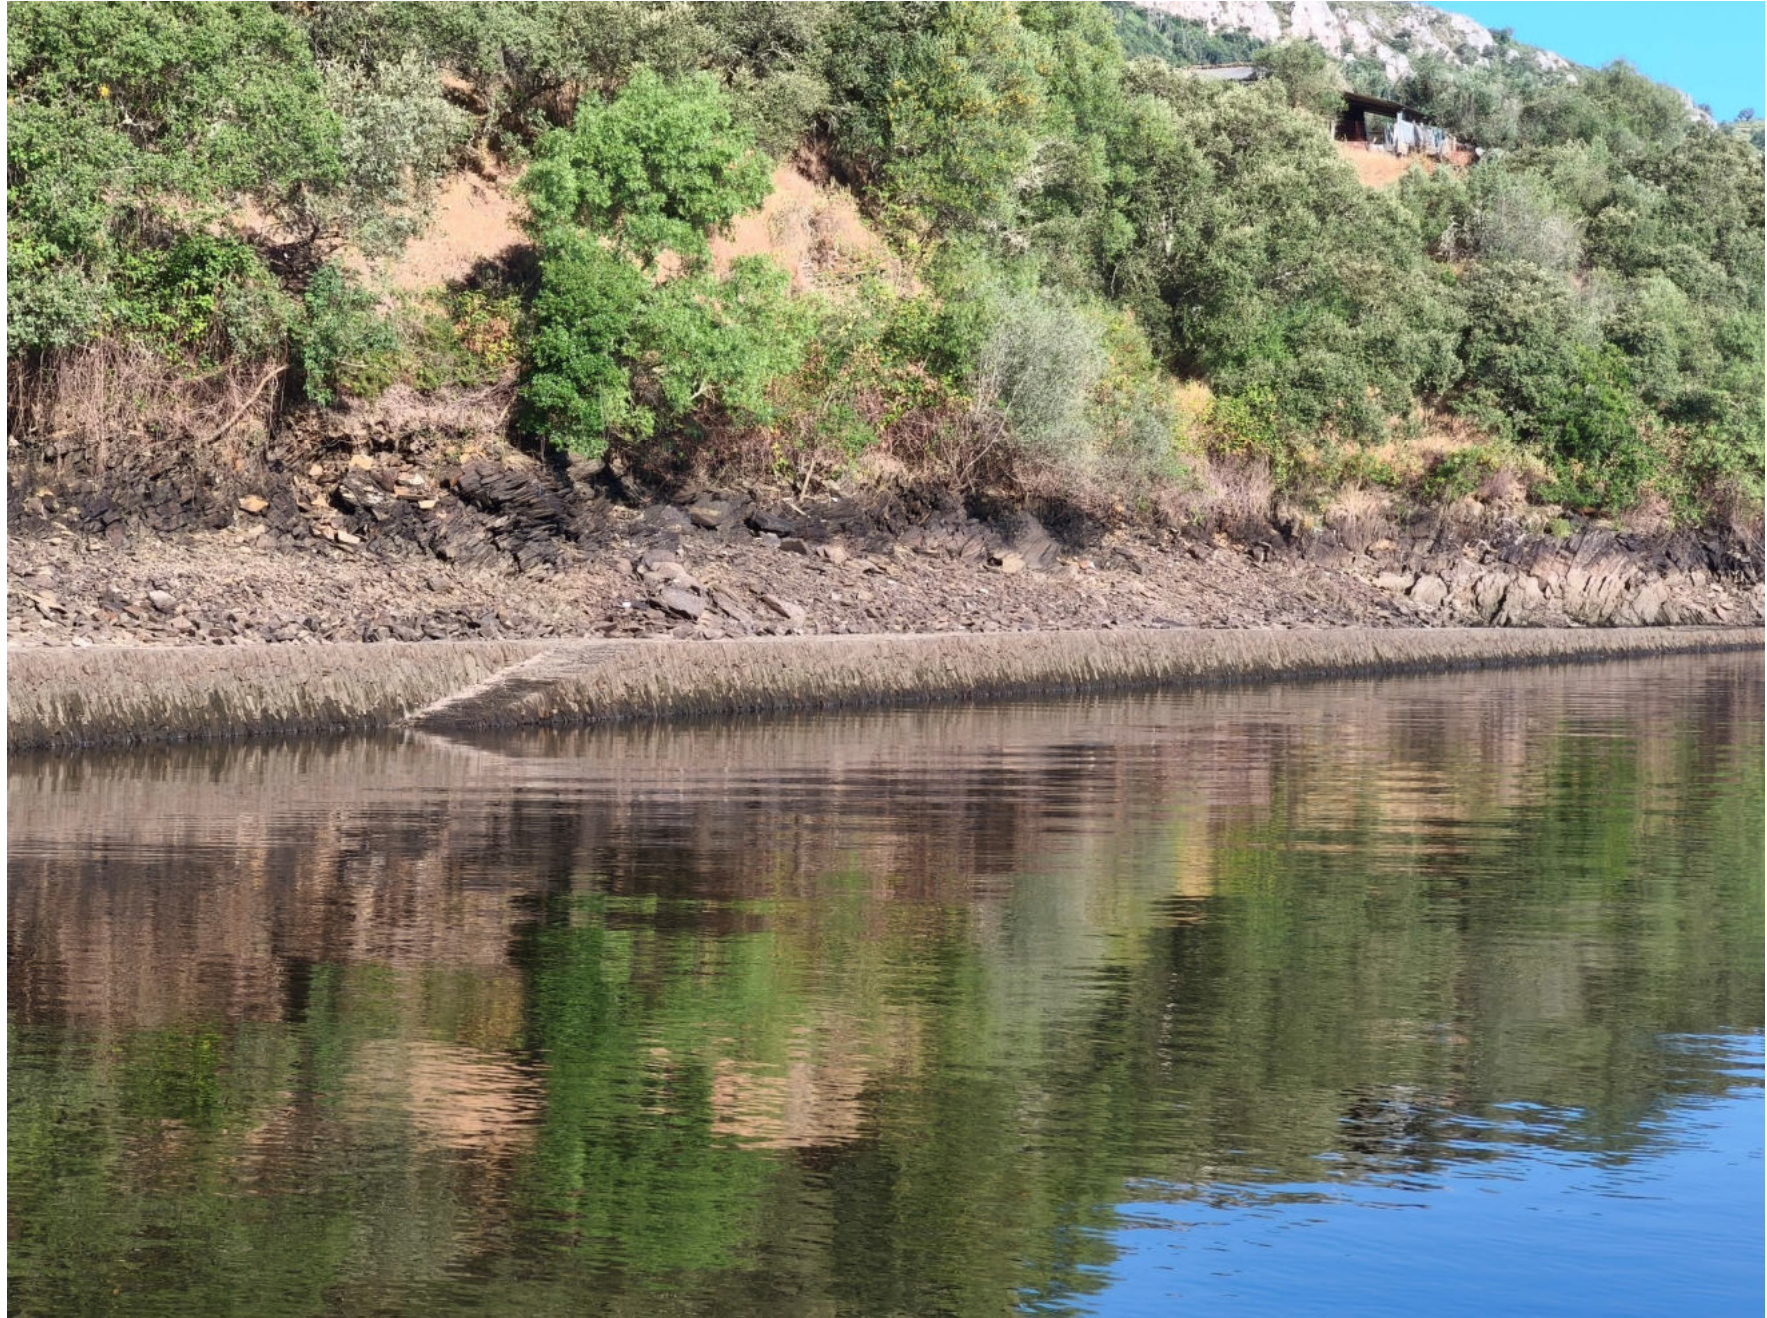
**Figura 2.** Muro de sirga visto do meio do rio.

3. O muro de sirga em apreço localiza-se na margem esquerda do rio Tejo, adjacente ao município de Nisa, 225 m a jusante da foz da ribeira do Feverlo e a 2715 m a montante do cais fluvial de Ródão. Tem um comprimento de 410 m e uma espessura de 250 cm. Na área mesial apresenta um arqueamento suave, para acompanhar a

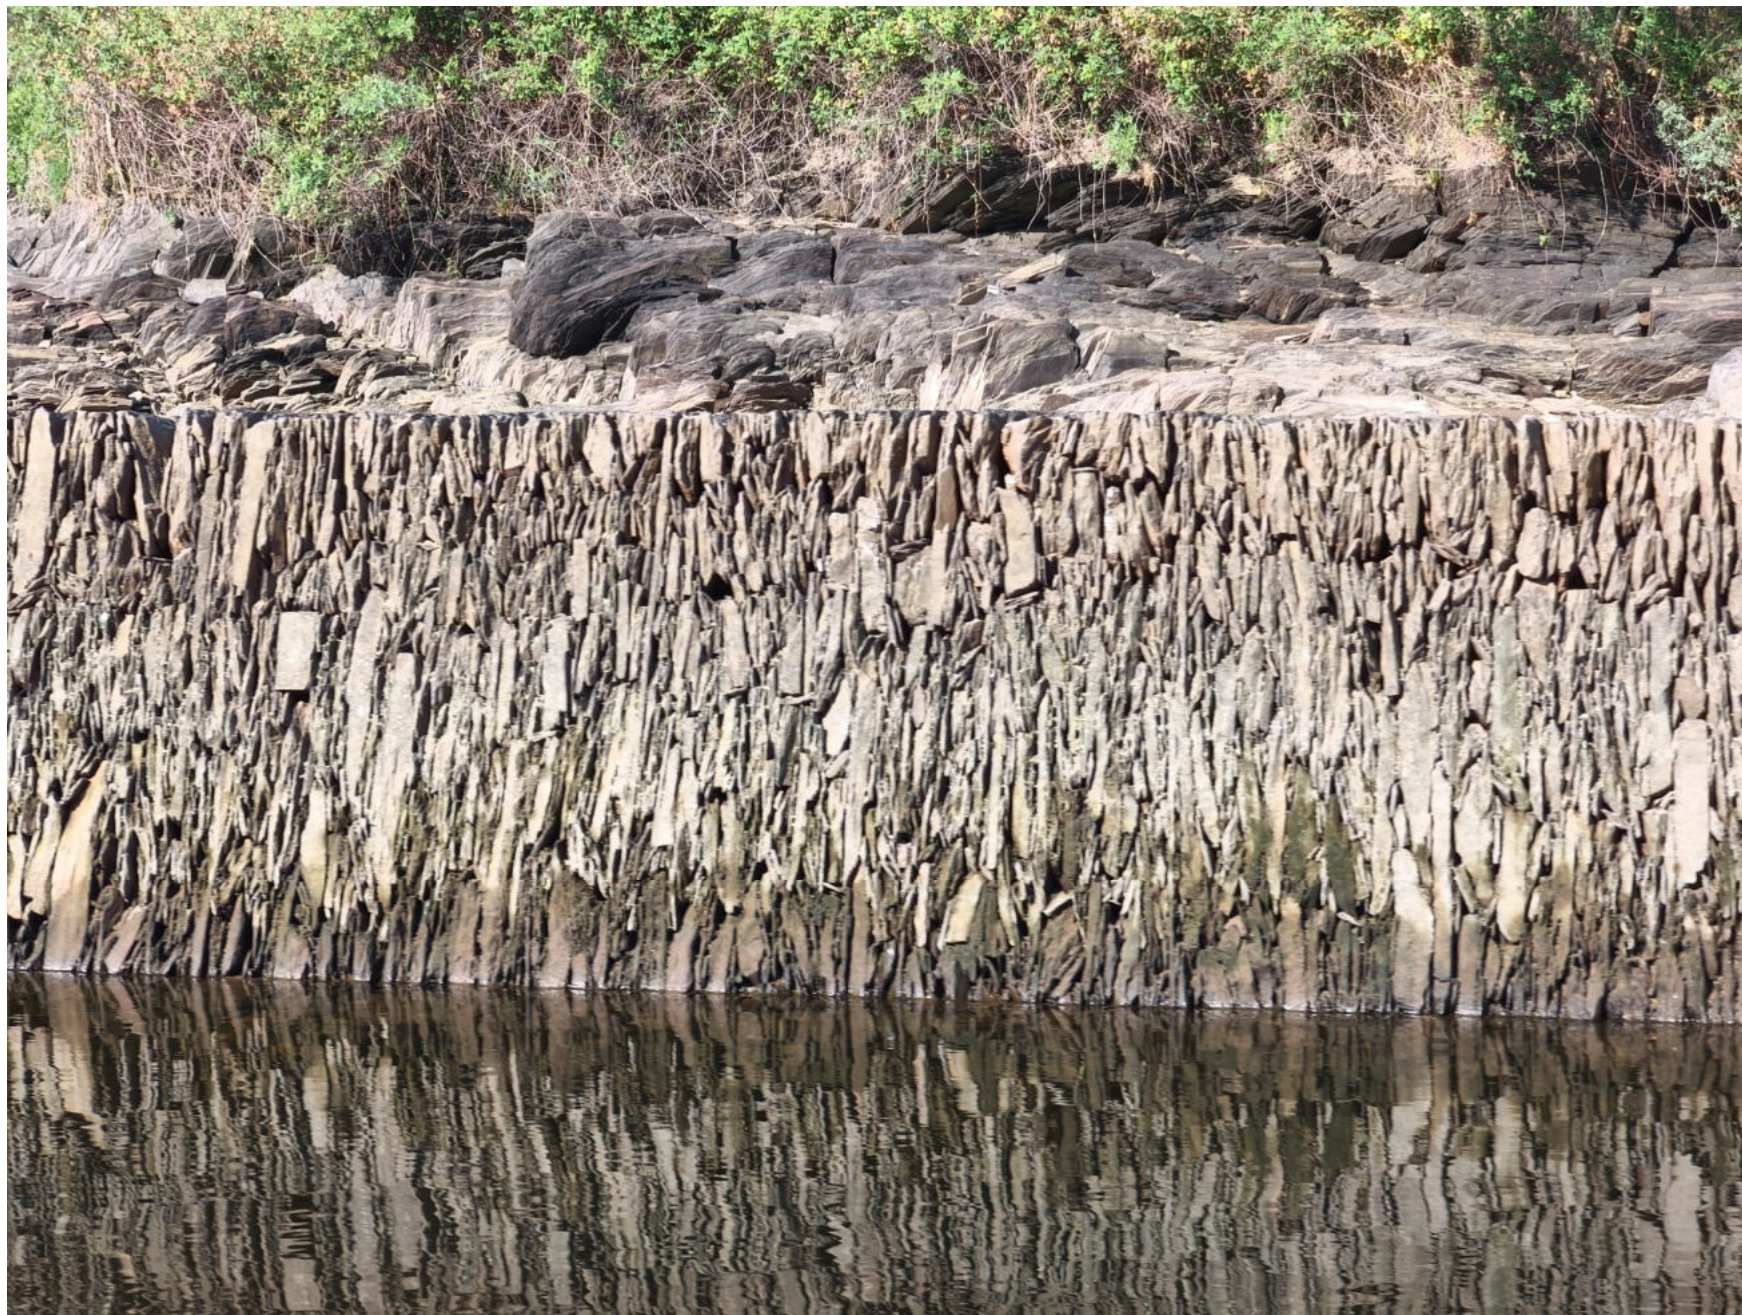
**Figura 3.** Tipologia construtiva do muro de sirga: técnica de carril ou em escama.

O muro foi construído com lajes de metagrauvaque, extraídas do assentamento do muro ou das suas imediações. Estas lajes, de forma tabular ou laminar, estão dispostas em posição vertical (a pino), sem aglutinante e encaixadas sob pressão, técnica de escama ou de carril<sup>3</sup>.

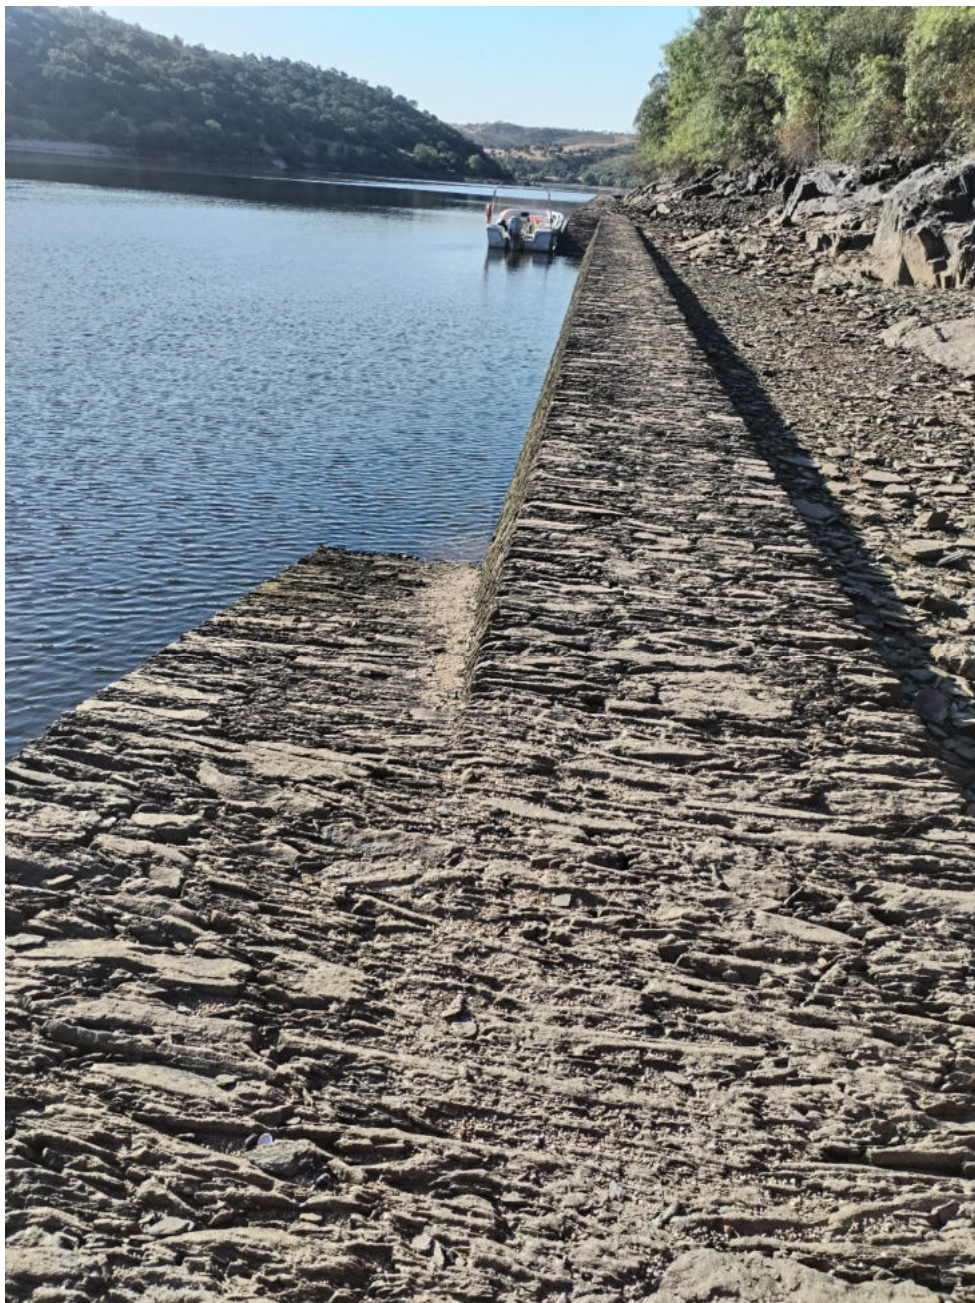
**Figura 6.** Acostagem para barcos ou acesso à base do muro.

margem do rio. Na metade jusante da estrutura existe trecho de 28 m de comprimento e topo mais estreito, com cerca de 140 cm de largura. Esse estreitamento pode corresponder a espaço de acostagem para carga e descarga dos barcos, tal como está documentado no cais de Porto do Tejo, embora ali seja de menor dimensão, ou um modo de facilitar o acesso à base do muro (Figura 6). A passagem do piso do sirgadouro para a imersão faz-se através de rampa.

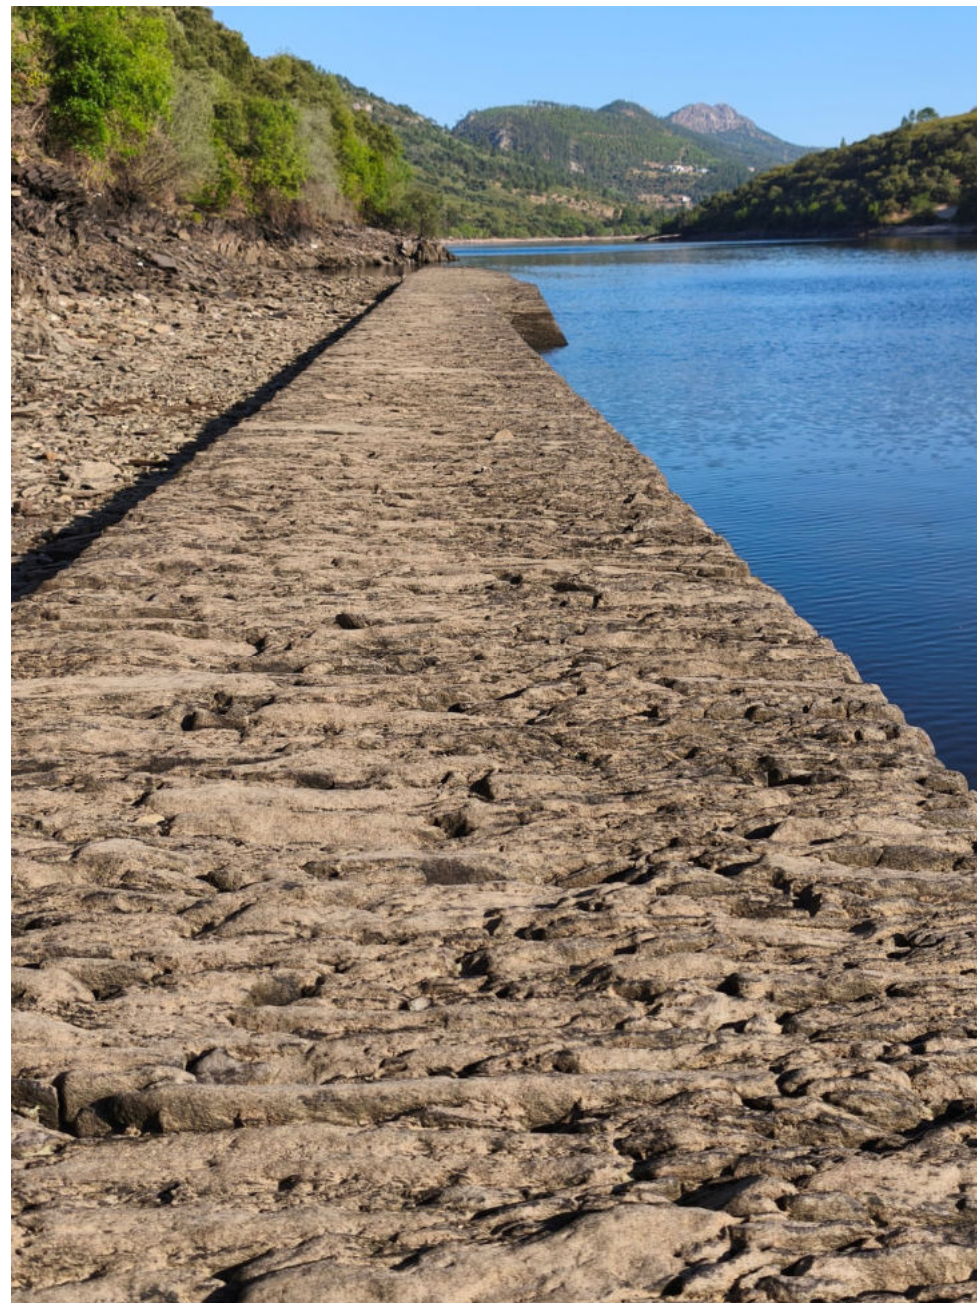
**Figura 7.** Perspetiva do muro vista de montante para jusante com estrutura de acostagem ao fundo.
