OS MUROS-APIÁRIOS DO PARQUE ARQUEOLÓGICO DO VALE DO CÔA

The Côa Valley Apiaries Walls

Dalila Correia¹

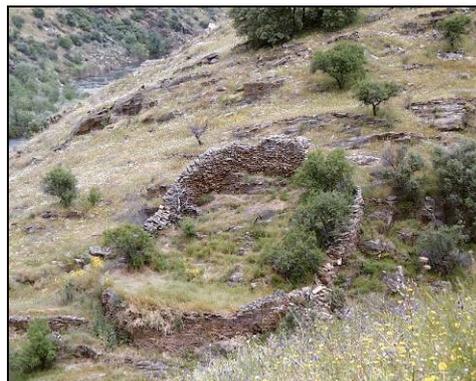
Figura 4. Outra vista, mais aproximada do mesmo muro.

Apresenta uma planta sub-circular (Fig. 4); o muro é construído sobretudo com xisto, pontuando aqui e ali o quartzo leitoso. O aparelho caracteriza-se pela regularidade, sendo composto pela sobreposição de lajes dispostas na horizontal e de forma perpendicular em relação às faces; a exterior é bastante regular (terá sido a referência do alinhamento das lajes), contrastando

Apresenta respectivamente 20,80 m e 16,50 m de comprimento longitudinal e transversal. A altura do muro varia entre os 2,95 m do lado superior, os 4,30 m do lado direito, os 5,90 m (incluindo afloramento) do lado inferior e os 2,90 m do lado esquerdo (onde o derrube é mais visível); os vestígios de cobertura que ainda se observam permitem-nos inferir que aquela correspondia a um beirado saliente para o exterior. Da porta não se observa já qualquer sinal. Por outro lado, algumas lajes salientes para o interior poderão ter funcionado como degraus

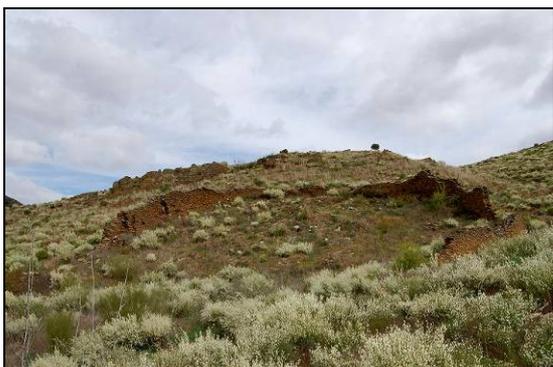
Figura 6. Vista geral do muro de Hortastortas.

Apresenta actualmente uma planta semicircular (Fig. 6); o muro é construído quase exclusivamente com xisto, aparecendo o granito residualmente. O aparelho caracteriza-se pela regularidade, intercalando fiadas de lajes dispostas na horizontal com *estratos* constituídos por elementos de médio calibre e forma mais irregular; a face exterior (Fig. 7) é bastante mais regular que a interior (Fig. 8). Aqui e ali observam-se vestígios de uma argamassa de base argilosa. O interior mede respectivamente 40,70 m e 33,80 m de comprimento longitudinal e transversal. A altura do muro varia entre os 3,10 m do lado superior, os 3,00 m do lado direito e os 3,27 m do lado esquerdo. Já não é observável qualquer tipo de cobertura. A porta (Fig. 9) situa-se ao centro do lado direito, orientando-se para oeste; mede 1,60 m de altura, 0,90 m de largura e 0,80 m de espessura. O lintel corresponde a uma laje de xisto, sendo a soleira definida por outras duas justapostas; os lados caracterizam-se por espaços vazios entre as lajes que poderão corresponder a elementos de suspensão de uma porta.

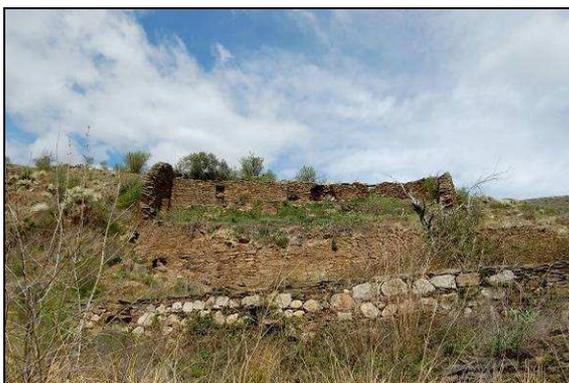
Figura 12. Vista frontal da Ribeirinha.

Apresenta uma planta sub-circular (Fig. 12); o muro é construído quase exclusivamente com xisto. O aparelho caracteriza-se pela regularidade, sendo constituído pela sobreposição linear de lajes de xisto alinhadas a partir da face exterior (Fig. 13) que é bastante mais regular que a interior. Não se observa qualquer ligante. O interior mede respectivamente 21,00 m e 23,20 m de comprimento longitudinal e transversal. A altura do muro varia entre os 1,30 m do lado superior

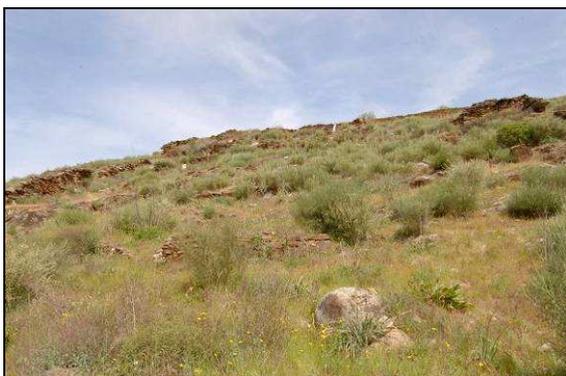
Figura 19. Interior do mesmo muro.

Apresenta uma planta sub-rectangular (Fig. 19); o muro é construído maioritariamente com xisto, se bem que o granito rolado e o quartzito branco também abundem. O aparelho caracteriza-se pela irregularidade, sendo o muro conformado pela justaposição de elementos pétreos de diferentes calibres, formas e naturezas. Não se observa qualquer ligante. As superfícies das faces são ambas bastante irregulares. O interior mede respectivamente 42,00 m e 31,00 m de comprimento longitudinal e transversal. A altura do muro varia entre os 2,30 m (com afloramento) do lado superior, os 1,50 m do lado direito, os 2,70 m (com afloramento) do lado inferior e os 1,40 m do lado esquerdo. Já não é observável qualquer tipo de cobertura. A porta (Fig. 20) situa-se no lado direito, orientando-se para oeste; apresenta as seguintes medidas actuais: 1,20 m de altura, 1,80 m de largura e 0,70 m de espessura. Não se observou qualquer ombreira, lintel ou soleira. Observam-se três socalcos construídos em pedra seca e diversos afloramentos

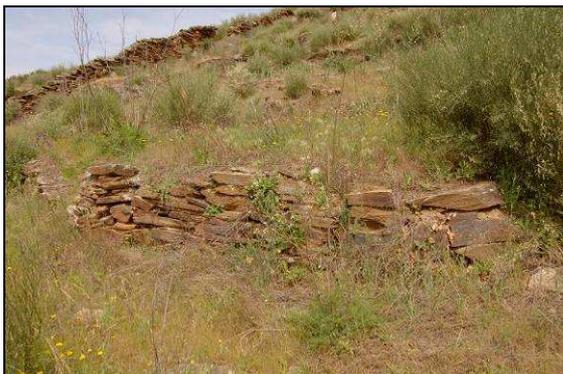
Figura 21. Socalco da Ribeira do Picão.

aplanados (Fig. 21). No interior do cercado, adossado ao lado esquerdo, encontra-se uma casa construída em pedra seca cujo exterior apresenta uma configuração sub-rectangular (Fig. 22) e o interior se desenvolve em cotovelo (Fig. 23). Como se poderia supor, a calçada que servia o muro anterior facilitava de igual modo o acesso a este.

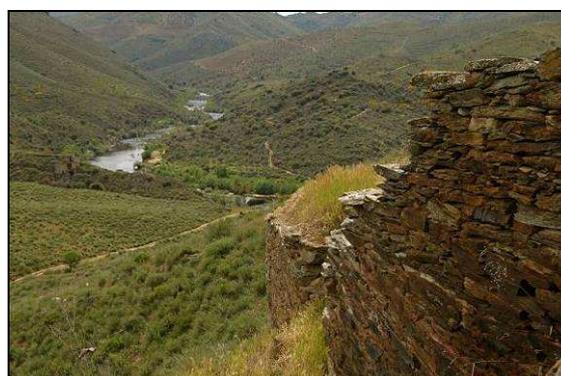
Figura 26. Pormenor da face exterior do muro da Tapada da Penascosa.

Apresenta uma planta subcircular (Fig. 25); o muro é construído quase exclusivamente com xisto. O aparelho (Fig. 26) caracteriza-se pela regularidade, sendo constituído essencialmente por lajes dispostas em fiadas na horizontal; bandas constituídas por elementos de grande calibre intercalam com outras de maior altura onde as lajes são de menores dimensões. A superfície da face externa é bastante regular, contrastando com o aspecto menos ordenado da face interna. Não se observa qualquer ligante. Mede respectivamente 27,00 m e 17,50 m de comprimento

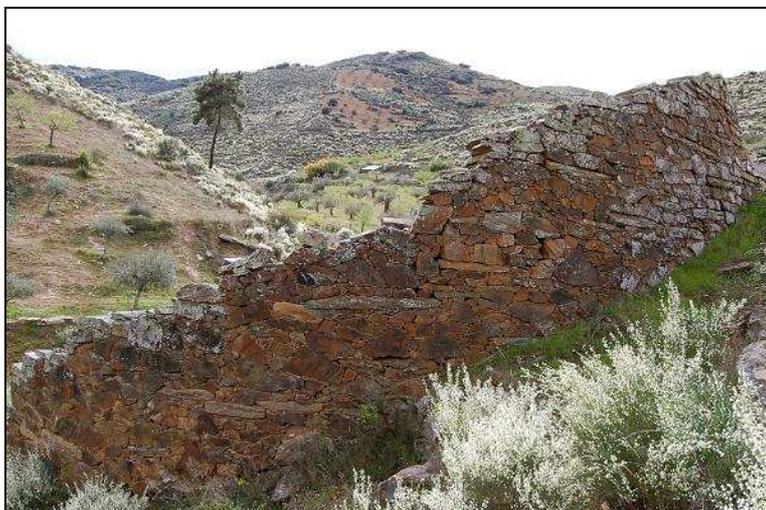
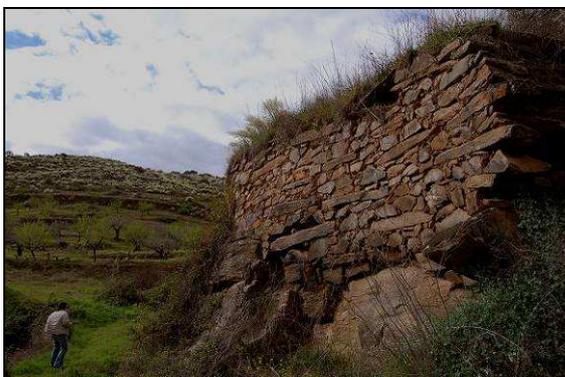
Figura 29. Face exterior do muro da Volta da Picanceira.

Apresenta uma planta sub-circular; o muro é construído quase exclusivamente com xisto. O aparelho (Figs. 29 e 30) caracteriza-se pela sua irregularidade, sendo constituído por elementos pétreos de diferentes calibres intercalados pontualmente por grandes lajes dispostas na

Figura 30. Outro aspecto da mesma face, observando-se aqui o aproveitamento dos afloramentos como embasamento do muro.

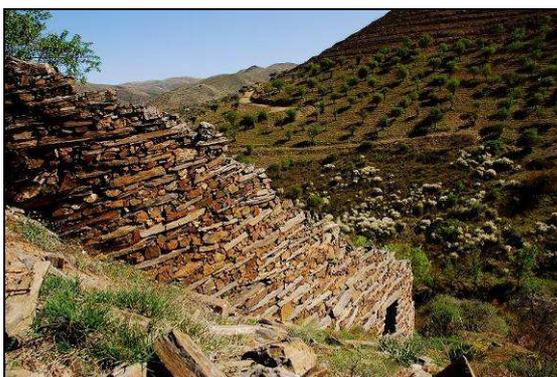
Figura 37. Pormenor da face exterior do mesmo muro.

Apresenta uma planta sub-circular; o muro é construído exclusivamente com xisto. O aparelho (Fig. 37) caracteriza-se pela utilização de elementos de diversos tamanhos que são consolidados pela aposição a espaços regulares de grandes lajes de xisto rectangulares, podendo estas

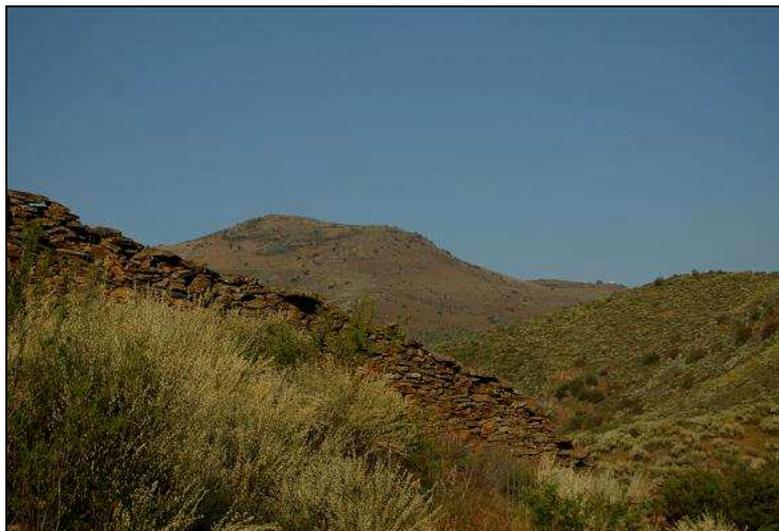
Figura 45. Vista da face exterior do muro I de Piscos.

Apresenta uma planta rectangular com os vértices não muito angulosos (Fig. 44); o muro é construído exclusivamente com xisto. O aparelho (Fig. 45) caracteriza-se pela irregularidade, sendo os elementos que o compõem de diversos calibres; as superfícies de ambas as faces não primam pela regularidade; não se observou qualquer tipo de ligante. Apresenta respectivamente 32,10 m e 20,60 m de comprimento longitudinal e transversal. A altura do muro varia entre os 2,50 m do lado superior, os 2,90 m (com afloramento) do lado inferior e os 1,50 m do lado esquerdo; A cobertura corresponde a um beirado saliente para o exterior. A porta (Fig. 46) localiza-se no lado superior, orientando-se para oeste; apresenta as seguintes medidas: 1,00 m de altura, 0,79 m de largura e 0,70 m de espessura. O lintel e a soleira correspondem a lajes de xisto. Observam-se diversos socalcos que aproveitam afloramentos naturais, assim como outros seis construídos em pedra seca; observam-se ainda várias estruturas que poderão ter servido de suporte aos cortiços. Estas correspondem a lajes dispostas na horizontal apoiadas em outras fincadas no solo (Fig. 47). Junto à porta, no interior do cercado, restam as ruínas de uma casa de apoio de planta rectangular, também ela construída em pedra seca.

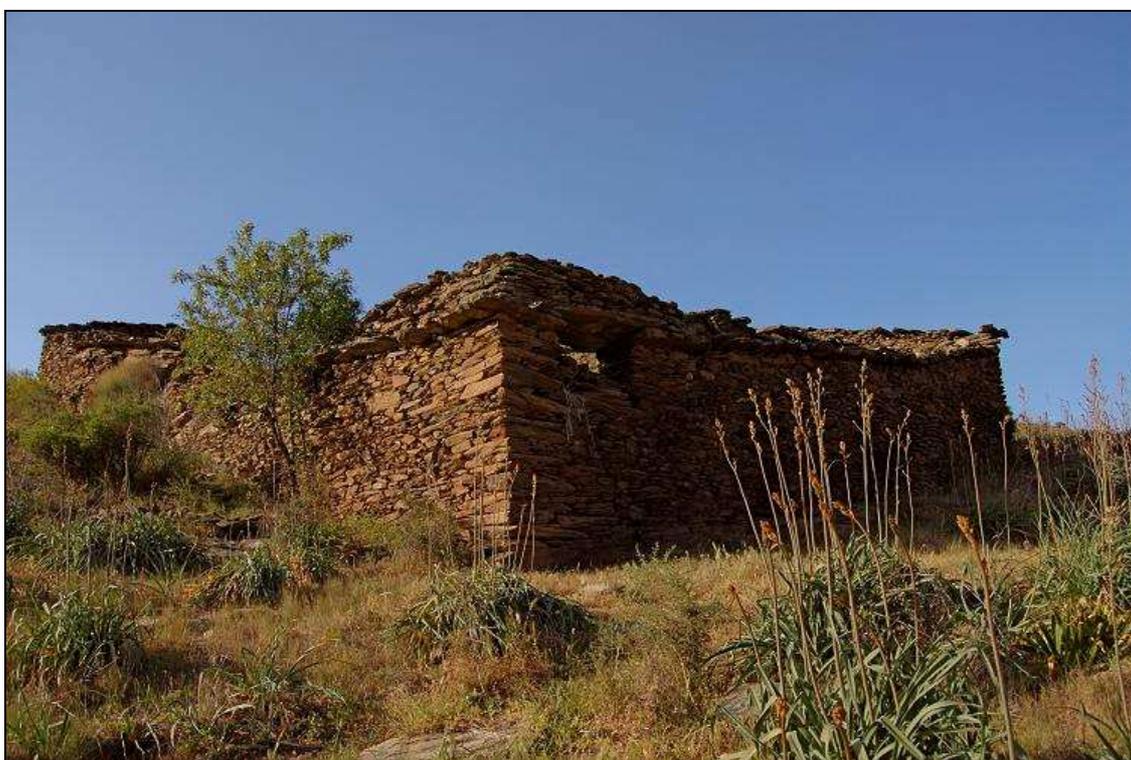
Figura 48. Vista exterior do muro II de Piscos.

Apresenta uma planta rectangular com os vértices bastante marcados (Fig. 48); o muro é construído exclusivamente com xisto. O aparelho caracteriza-se pela irregularidade, sendo os elementos que o compõem de diversos calibres; apenas nas esquinas se observa uma predominância de lajes de forma rectangular e grande tamanho; a superfície da face exterior é bastante mais regular que a da interior (Fig. 49), não se salientando muito, no entanto, por esta característica; não se observou qualquer tipo de ligante. Apresenta respectivamente 21,20 m e 9,20,00 m de comprimento longitudinal e transversal. A altura do muro varia entre os 2,00 m do lado superior, os 2,80 m do lado direito, os 3,50 m do lado inferior e os 2,25 m do lado esquerdo; A cobertura corresponde a um beirado saliente para o exterior. A porta (Fig. 50) localiza-se no lado esquerdo, orientando-se para nordeste; apresenta as seguintes medidas: 1,55 m de altura, 0,70 m de largura e 0,75 m de espessura. O lintel e a soleira correspondem a lajes de xisto. Observam-se diversos socalcos que aproveitam afloramentos naturais, assim como um construído em pedra seca; observam-se ainda várias lajes *in situ* que poderão ter servido de suporte aos cortiços. No lado inferior identifica-se uma porta parcialmente condenada, processo que a transformou em pequena janela. Na área da esquina deste lado com o direito, o muro foi ligeiramente alteado acima do beirado.

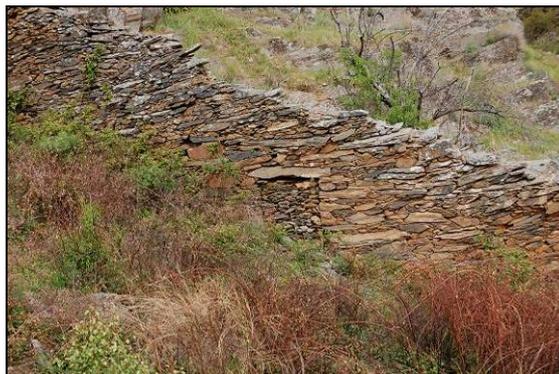
Figura 57. Face exterior e porta encerrada do mesmo muro.

Apresenta uma planta sub-circular. O aparelho (Fig. 57) caracteriza-se pela regularidade, sendo o muro formado pela justaposição de lajes na horizontal, observando-se a intervalos mais ou menos certas lajes de maiores dimensões; a superfície da face exterior é bem mais regular que a interior, tendo certamente servido de referência para a construção do paredão; não se observou qualquer tipo de ligante. Apresenta respectivamente 23,00 m e 28,00 m de comprimento longitudinal e transversal. O lado superior do muro foi destruído em 2001. A altura do mesmo varia entre os 4,00 m (com afloramento) do lado direito, os 3,20 m do lado inferior e os 2,20 m do lado esquerdo; Da cobertura não se observa qualquer vestígio. A porta localiza-se no lado direito, encontrando-se parcialmente sedimentada e condenada (Fig. 57); orientando-se para sudoeste; apresenta as seguintes medidas: 1,00 m de altura, 0,95 m de largura e 1,00 m de espessura. O lintel corresponde a uma laje de xisto. Não se observam socacos construídos, verificando-se por outro lado o aproveitamento de um afloramento rochoso. Um nicho foi feito perto da porta. Próximo do sítio desenvolve-se uma calçada de origem medieval/moderna.

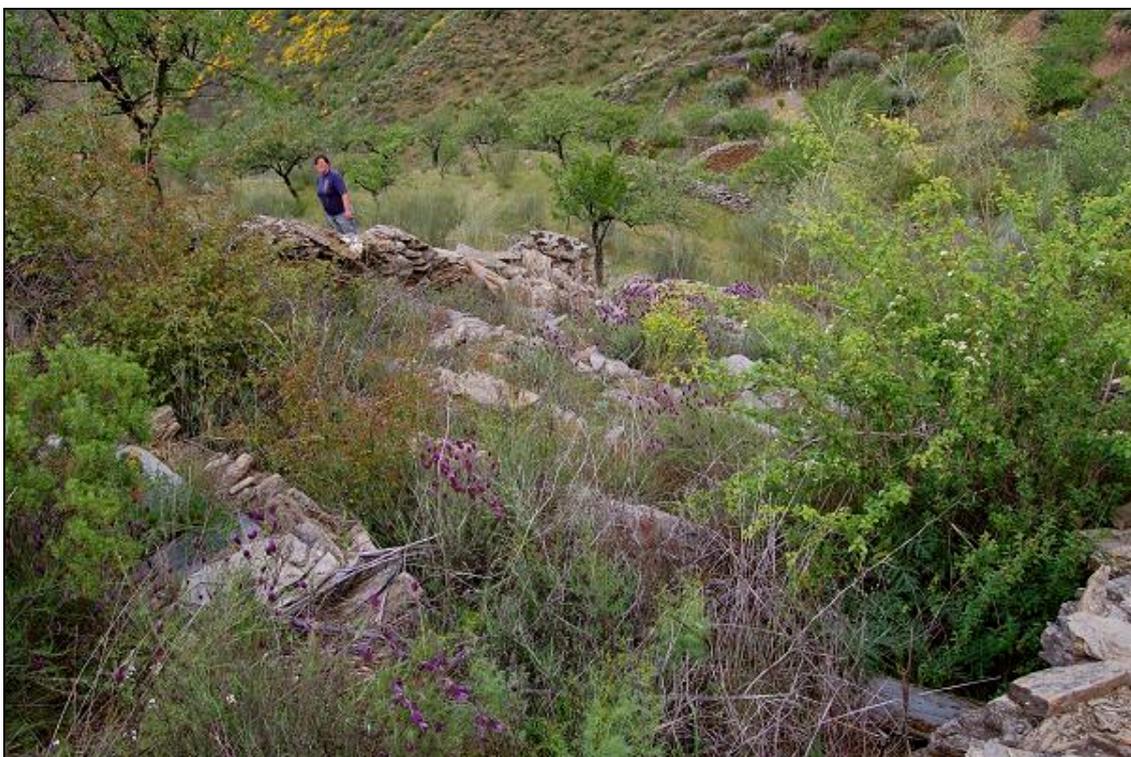
Figura 60. Socalcos do muro II do Orgal.

medidas: 1,30 m de altura, 0,76 m de largura e 0,60 m de espessura. Observam-se seis socalcos construídos (Fig. 60).

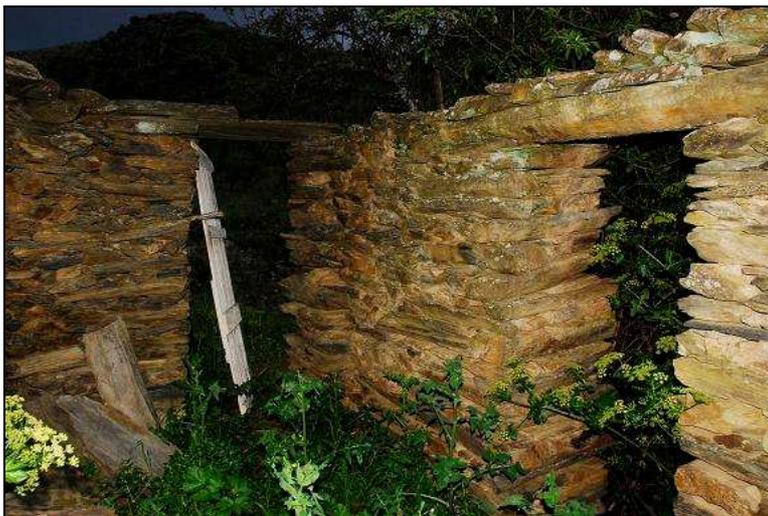
Figura 64. Porta e anexo interior do mesmo muro.

relaciona com a utilização actual do sítio como horta/laranjal/olival. No interior encontra-se ainda um poço e uma casa de apoio de planta rectangular (Fig. 64) situada imediatamente à esquerda da entrada; é construída em pedra seca e dispõe de uma porta no lado norte; à direita desta encontra-se um nicho definido por lajes de xisto (Fig. 66), existindo outros dois no interior. Ainda no interior observa-se também uma bancada em pedra.

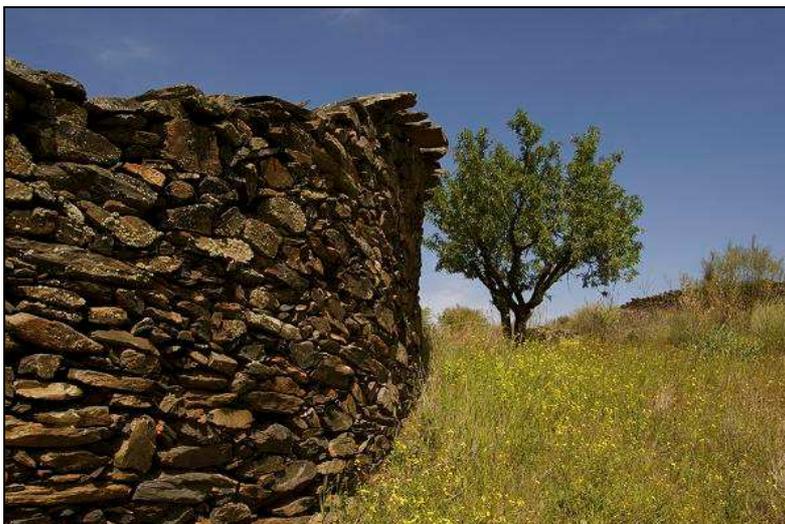
Figura 71. Face exterior do muro do Monte.

Apresenta planta sub-circular (Fig. 70); o muro é construído com xisto e residualmente algum granito, utilizando argila como ligante. O aparelho (Fig. 71) aparece-nos sob a forma de uma justaposição de elementos pétreos de diversas formas e calibres que se intercalam com lajes de grande dimensão dispostas na horizontal; a superfície da face exterior é mais regular que a da interior. Este mede respectivamente 11,60 m e 13,50 m de comprimento longitudinal e transversal. A altura do muro varia entre os 2,00 m do lado superior, os 2,20 m do lado direito, os 3,40 m do lado inferior e os 2,20 m do lado esquerdo. A cobertura corresponde a um beirado saliente para o exterior. A porta (Fig. 72) situa-se no lado direito, no seu sector superior, orientando-se para noroeste; Mede 1,30 m de altura, 0,70 m de largura e 0,75 m de espessura. O lintel e a soleira correspondem a lajes; no interior observam-se três degraus compostos por lajes que ajudam a vencer o certo desnível entre a área cercada e o exterior. Observa-se um socalco que aproveita afloramento. Observa-se um ligeiro restauro no lado inferior. O muro encontra-se entre a Quinta do Monte e a da Ervamoira. A cerca de 200 m existe um antigo curral.
