## MUROS APIARIOS EN EL PARQUE NATURAL “TAJO INTERNACIONAL”

Apiarian walls in the Natural Park  
of Tajo Internacional

Isidro García Barriga

Vila Velha de Ródão, 2012

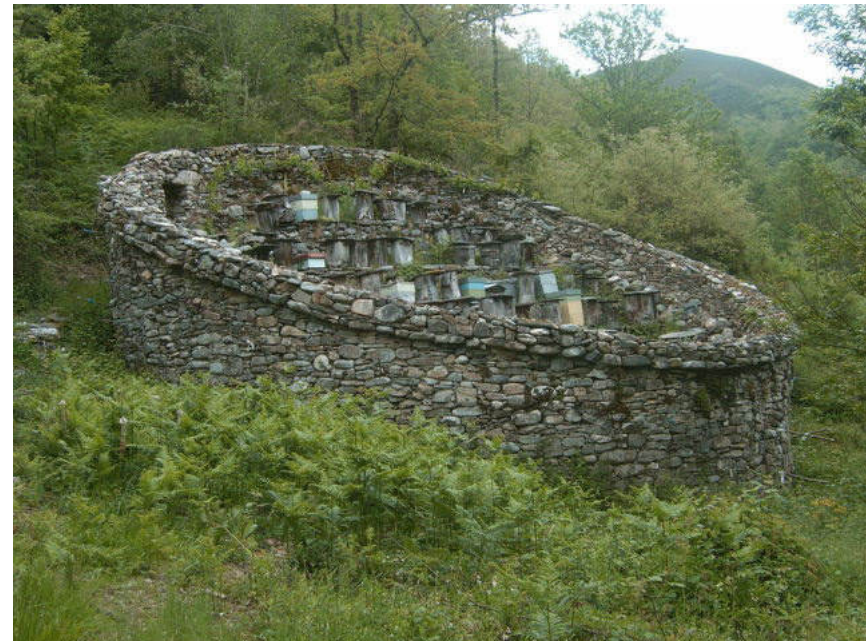
Figura 3. Muro de colmenas localizado en Asturias (tipo cortín circular).

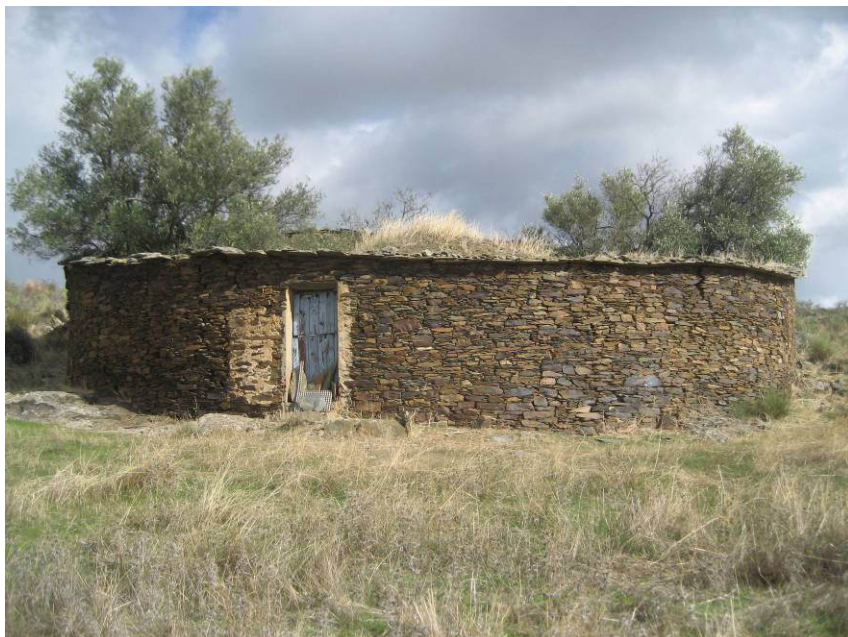
**Figura 4.** Muro de colmenas localizado en Tajo Internacional (Alcántara).

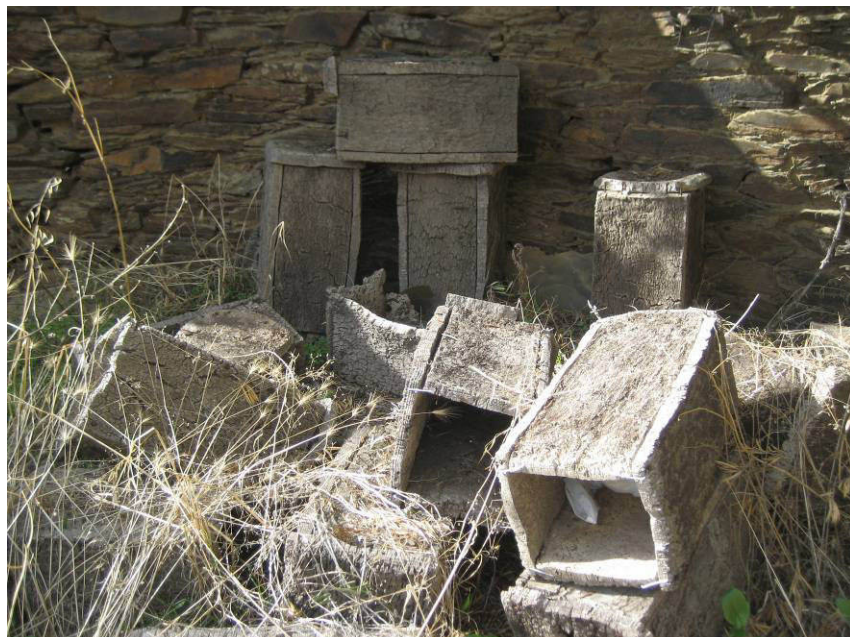
**Figura 5.** Colmenas de corcho abandonadas. Muro del Jartín (Alcántara).

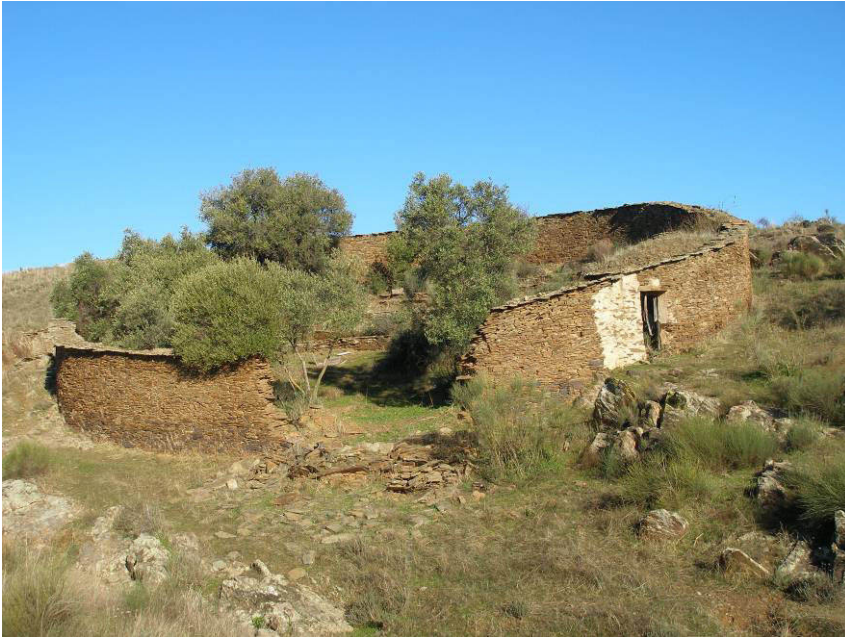
**Figura 9.** Muro de colmenas del Carrascalino, excelente ejemplo del modelo de colmenar existente en Tajo Internacional.

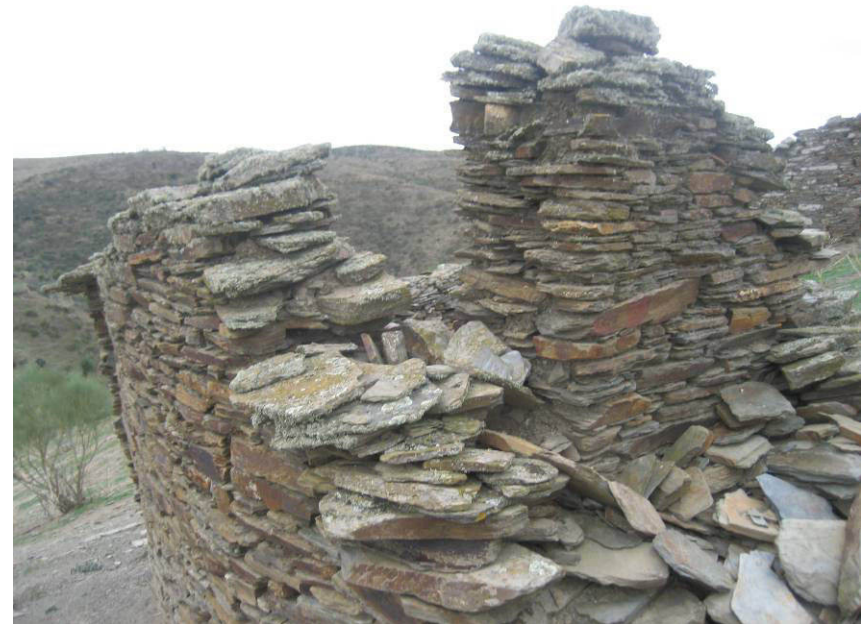
La altura media de los muros se sitúa en 2,1 metros, apareciendo ejemplares con paredes de 4 metros, prácticamente inexpugnables. Así mismo, el grosor de los muros varía entre 0,5 y 1,5 metros, como

**Figura 10.** Muro de los Cercados de la Cagona (Alcántara), donde se observa la altura y el grosor de los tapiales.

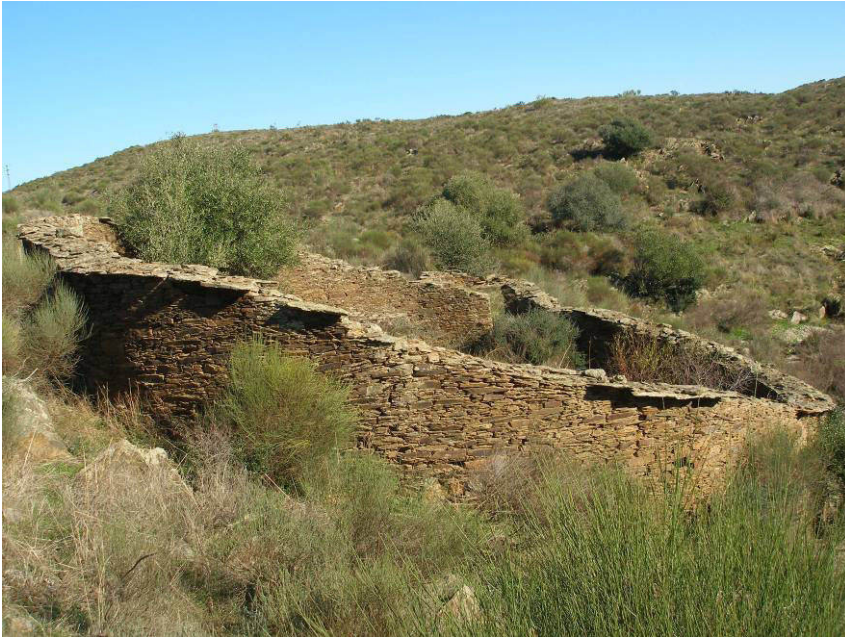
**Figura 11.** Muro del Carrascal (Alcántara), donde se observa el voladizo de pizarra para impedir los asaltos al interior.

Otra de las características básicas de los colmenares inventariados la encontramos en el remate de los muros: tal y como se ha expresado anteriormente, la parte superior de las paredes que conforman un colmenar presentan una defensa para evitar asaltos al interior. En el caso del Tajo Internacional, 21 de los muros inventariados (el 66% del

total) cuentan con un voladizo de pizarras, un alero saliente hacia el exterior de entre 0,5 y 1 metro elaborado con el mismo material que el del muro y que se asegura con otra serie de piedras a modo de prolongación de la tapia. Mientras, otros 6 de ellos presentan un caballete, lomo de granito o pizarra colocadas verticalmente y a veces lucidas con mortero y cal; los 5 restantes no cuentan con ningún tipo de protección (posiblemente la han perdido en el proceso de deterioro de la construcción)

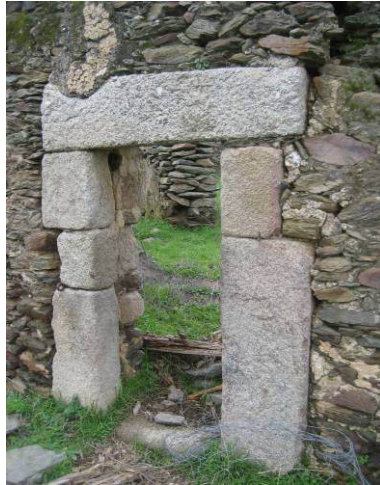
**Figura 12.** Dintel de granito de la puerta del Muro de Aldonza (Brozas).

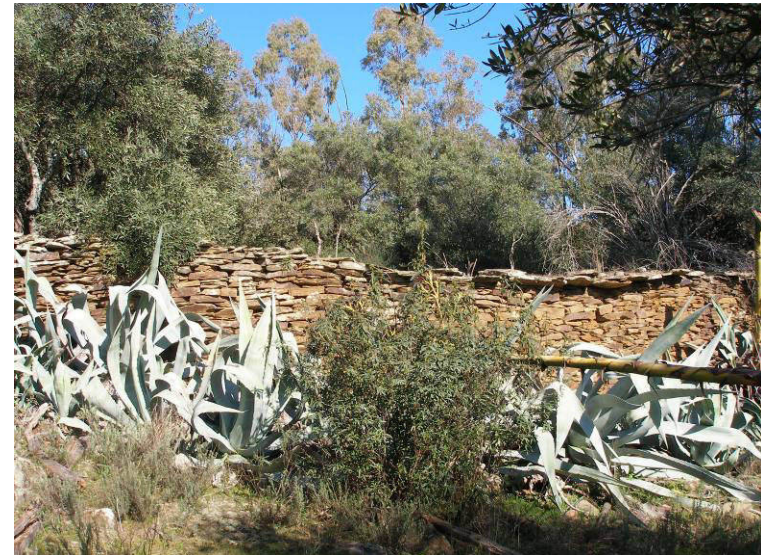
también servían para la fabricación de miel. En este sentido, más de la mitad de los edificios estudiados cuentan con árboles, preferentemente almendros y olivos, apareciendo también algunos pies de encina e, incluso, eucaliptos (éstos últimos especies invasoras al encontrarse los muros en laderas repobladas con estos árboles en los años sesenta del siglo pasado). Completan la vegetación chumberas, pitas, zarzas y matorral mediterráneo como la jara y la retama blanca.

**Figura 13.** Vegetación existente en el interior del Muro de los Alunados (Alcántara).

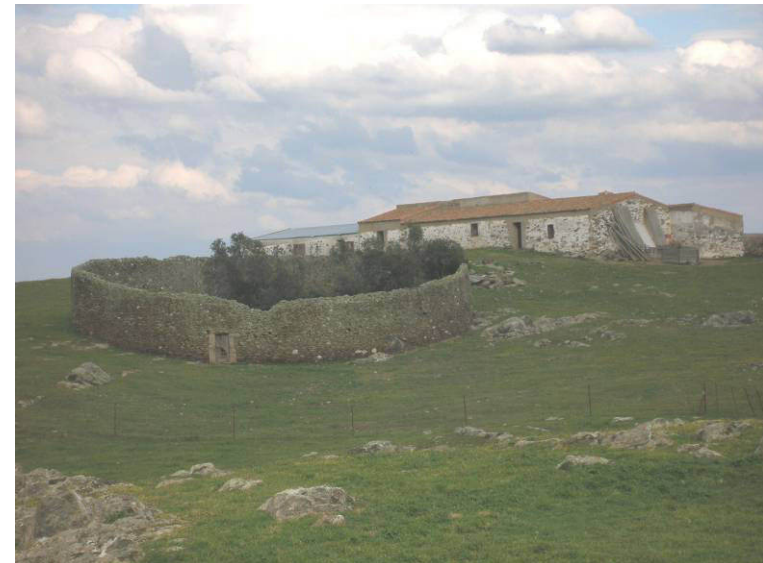
**Figura 14.** Muro del Palacio del Galgo (Alcántara), situado en las cercanías de la casa de campo de la finca.

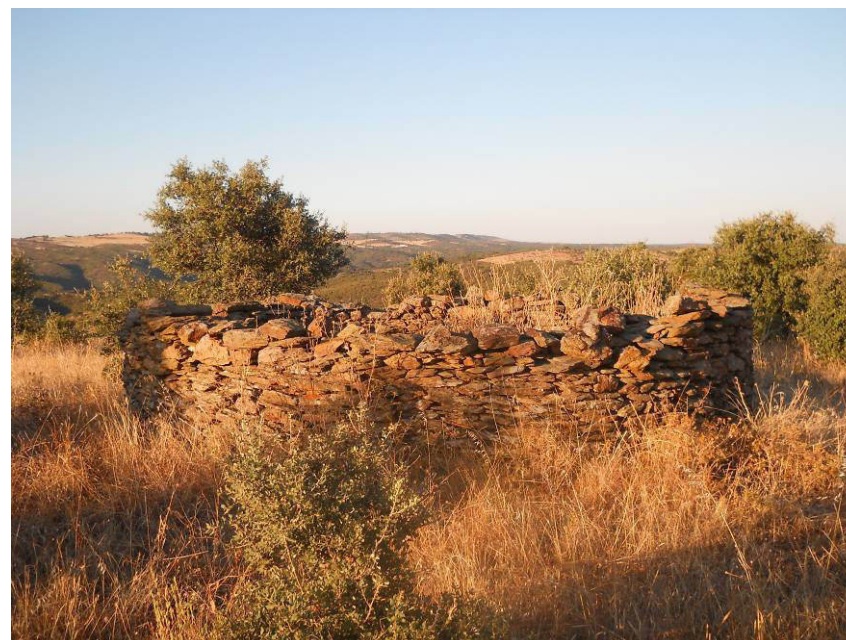
### 4.3. MURO DEL BALDÍO I

**Descripción:** se trata de un **antiguo muro colmenero**, construcción circular, con paredes de cuarcita y pizarra (1 metro de altura) y una superficie total de 18 m<sup>2</sup>. En algunos sitios, las paredes están deterioradas. El muro se localiza en los cerros de bajada al río Tajo, en un paisaje de jaras y chaparros. A unos 100 metros nos encontramos con un *bohío*

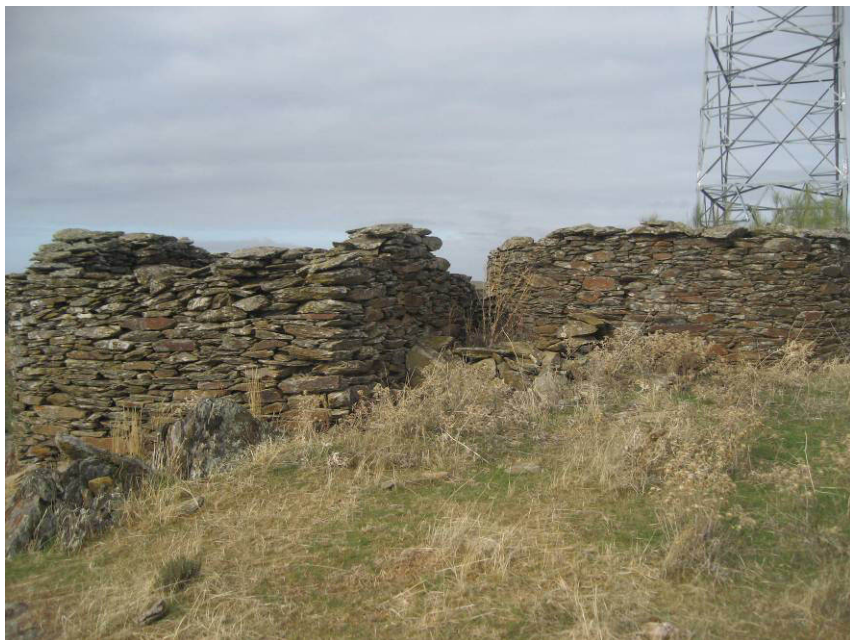
#### 4.11. MURO DEL CARRASCALINO

**Estado de conservación:** MALO, es necesaria una intervención a corto plazo para consolidar los muros y evitar el deterioro total del recurso

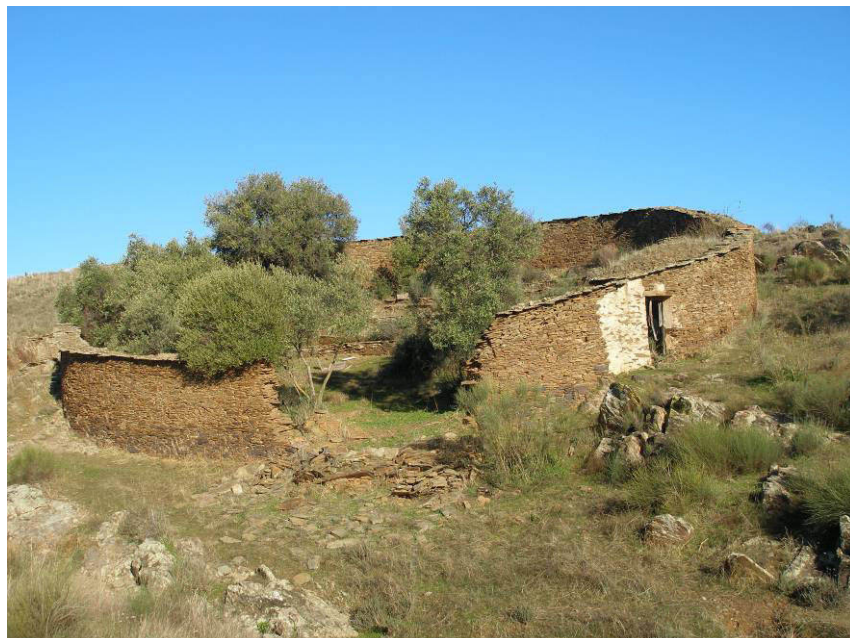
**Descripción:** se trata de un **antiguo muro colmenero** circular con paredes de pizarra (3 metros de altura y 80 cm de grosor) y una superficie de 308 m<sup>2</sup>. Sobre los muros sobresalen losas de pizarra para evitar los asaltos al interior. Situado en pendiente para favorecer la ubicación de las colmenas, el muro ubicado en el flanco inferior ha cedido y se encuentra en el suelo. La puerta de acceso ha desaparecido y el interior se halla completamente vacío. El muro se localiza en las cercanías de la orilla derecha del curso medio de la *Rivera del Jumadiel*, tributario del *Río Salor* por su vertiente derecha, en un paisaje de pastizales con matorral, de clara vocación ganadera

**Estado de conservación:** EN RUINAS, elemento prácticamente irrecuperable en su estado original

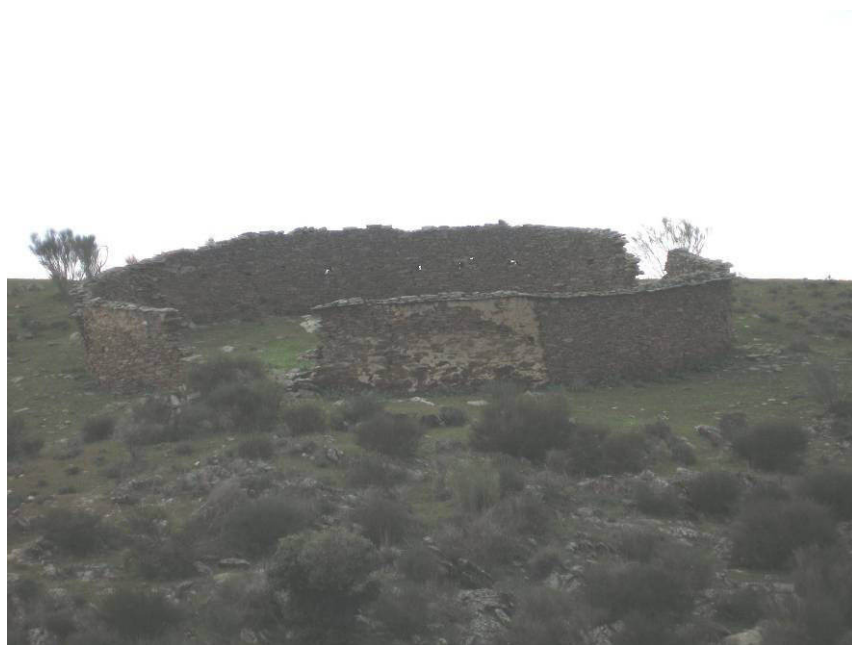
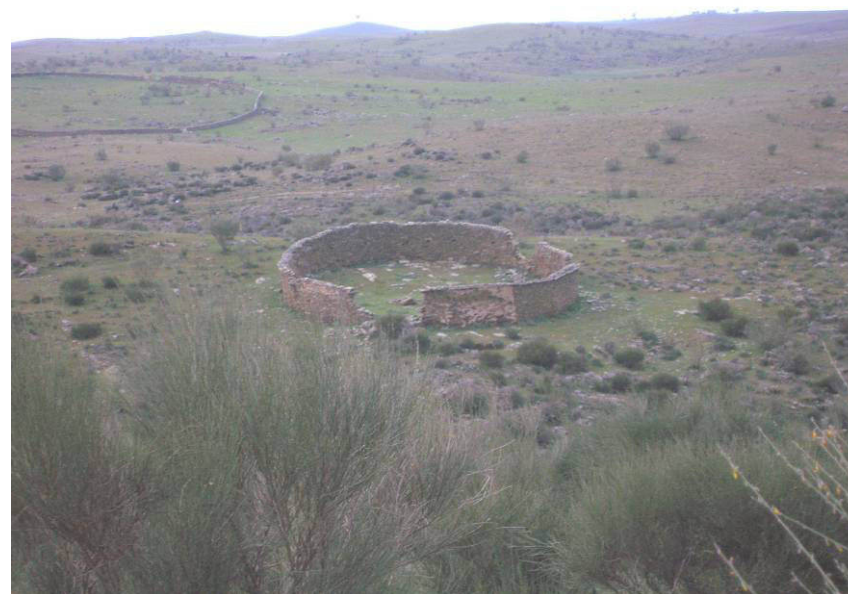
#### 4.13. MURO DEL CASTILLEJO DE GUTIÉRREZ

**Descripción:** se trata de un **antiguo muro colmenero** circular con paredes de pizarra (2,1 metros de altura y 50 cm de grosor) y una superficie de 366 m². Sobre los muros aparece un caballete con pizarras en punta para evitar los asaltos al interior. Situado en pendiente para favorecer la ubicación de las colmenas, el muro ubicado en el flanco inferior se encuentra bastante deteriorado. Para acceder al interior presenta entrada con dintel de pizarra sin puerta; dentro hallamos restos de “asientos” así como pies de encina, almendros y chumberas. El muro se localiza en las cercanías de la orilla derecha del curso medio del *Arroyo del Castillejo*, tributario de la *Rivera del Jumadiel* por su vertiente derecha, en un paisaje de pastizales con matorral, de clara vocación ganadera

**Estado de conservación:** REGULAR, es necesaria una intervención a medio plazo para evitar el deterioro progresivo del recurso

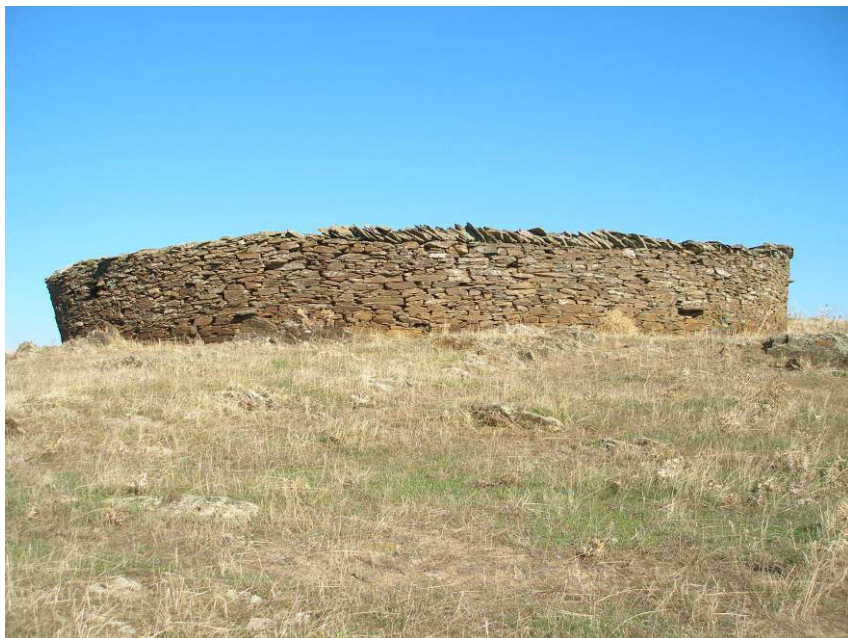
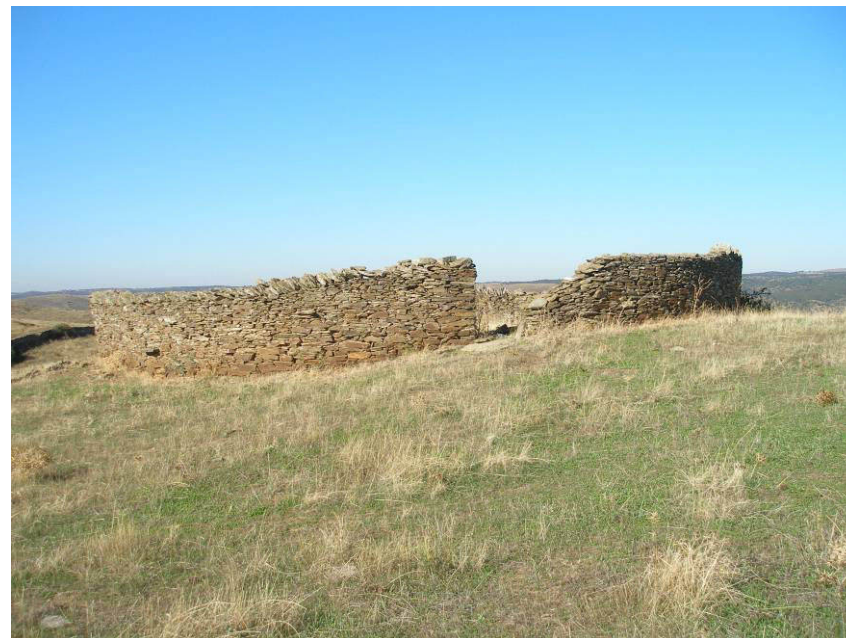
#### 4.15. MURO DE LA COGOLLA

**Descripción:** se trata de un antiguo **muro colmenero**, edificación rectangular con paredes construidas en pizarra (de 2,5 metros de altura y 90 cm de grosor) y una superficie aproximada de 393 m<sup>2</sup>. Los muros se encuentran bastante deteriorados e incluso caídos en algunos tramos. En la parte superior aparecen losas destinadas a evitar asaltos. Para acceder cuenta con una entrada sin puerta. Situado en pendiente para favorecer la ubicación de las colmenas, el interior aparece invadido por matorrales, sin restos de asientos ni árboles. El muro se localiza en las pendientes de bajada hacia el Salor, un paisaje con matorral de escoba y algunos pies de olivos y encinas

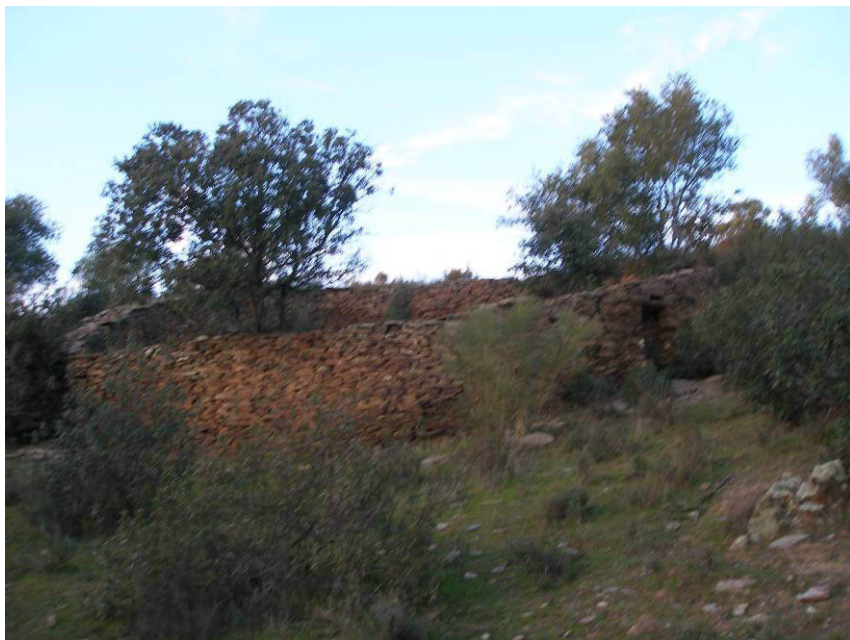
#### 4.18. MURO “EL ESCOBAL”

**Descripción:** se trata de un **antiguo muro de colmenas**, edificación circular con paredes de cuarcita y pizarra (0,7 metros de altura) y una superficie total de 36 m<sup>2</sup>. En algunos sitios, las paredes están deterioradas o derruidas. El muro está rodeado en parte por otras construcciones más modernas, así como alambradas. Se localiza al lado del antiguo basurero, a menos de 800 metros del núcleo urbano de Carbajo

**Estado de conservación:** EN RUINAS, la presencia de construcciones modernas y el deterioro del muro hacen muy difícil su recuperación

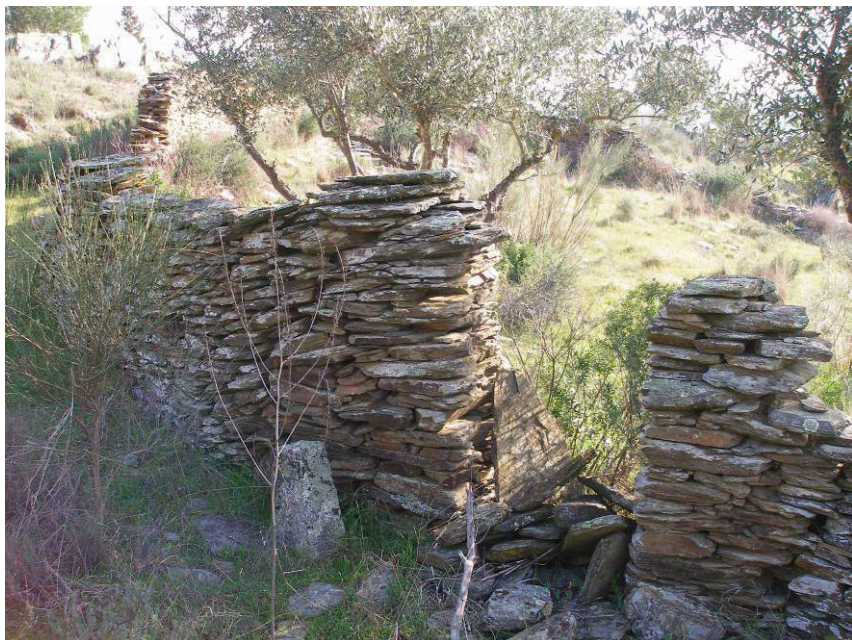
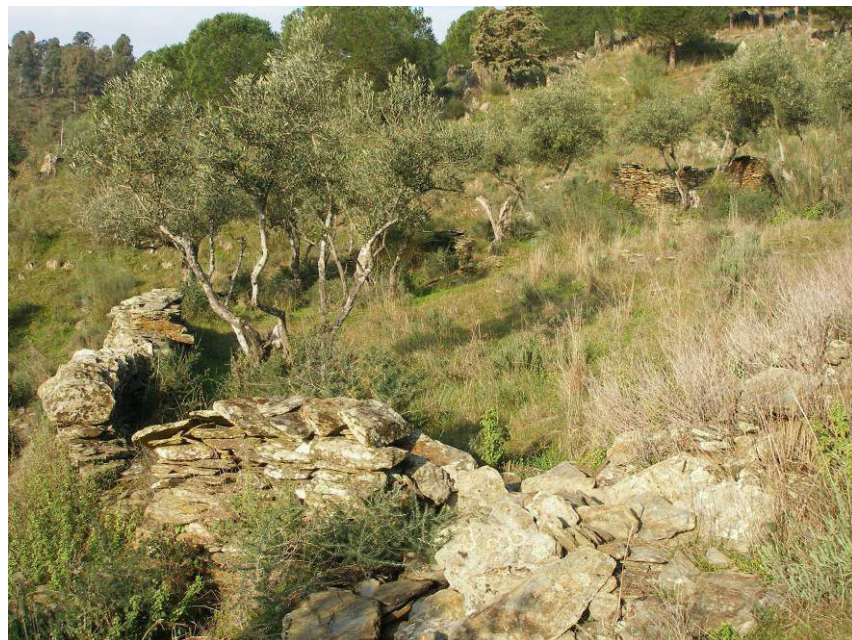
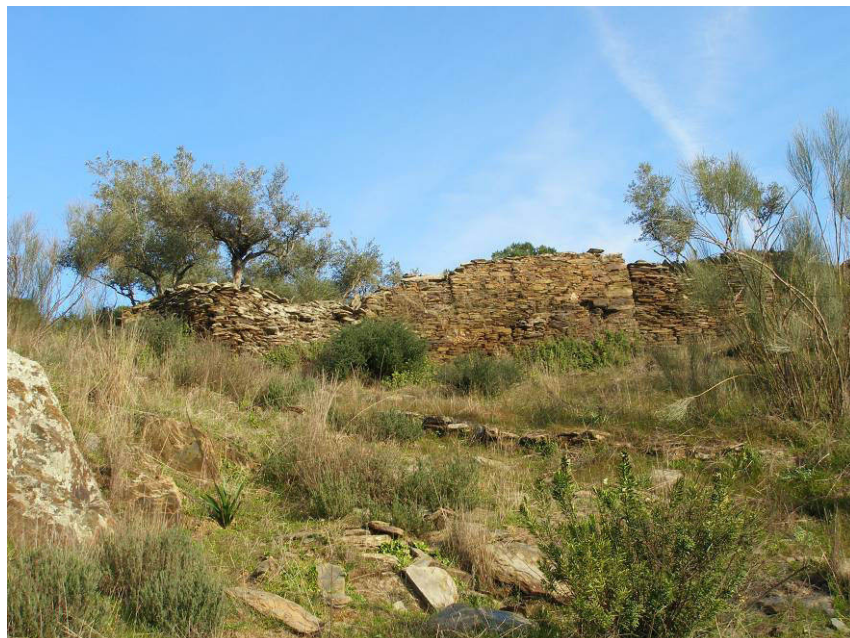
#### 4.21. MURO DEL JARTÍN

**Descripción:** se trata de un **muro colmenero**, edificación circular con paredes de pizarra (3,5 metros de altura) y una superficie de 237 m<sup>2</sup>. Encima de los muros sobresalen losas de pizarra para evitar los asaltos al interior. Situado en pendiente para favorecer la ubicación de las colmenas, se accede al interior por una entrada con puerta de madera (muy deteriorada) en la que se leen las iniciales *C.D.* Dentro se encuentran varios olivos y chumberas, así como más de 30 panales de corcho diseminados por el recinto. El conjunto se completa con un pequeño **bohío**, adosado al muro interior, de pizarras y forma circular, cubierto con bóveda cónica de pizarra. El muro se localiza en la pendiente que conduce a la orilla derecha del *Río Jartín*, tributario del Tajo por su margen izquierda, muy cerca de una *fuentes* y de un *molino harinero*

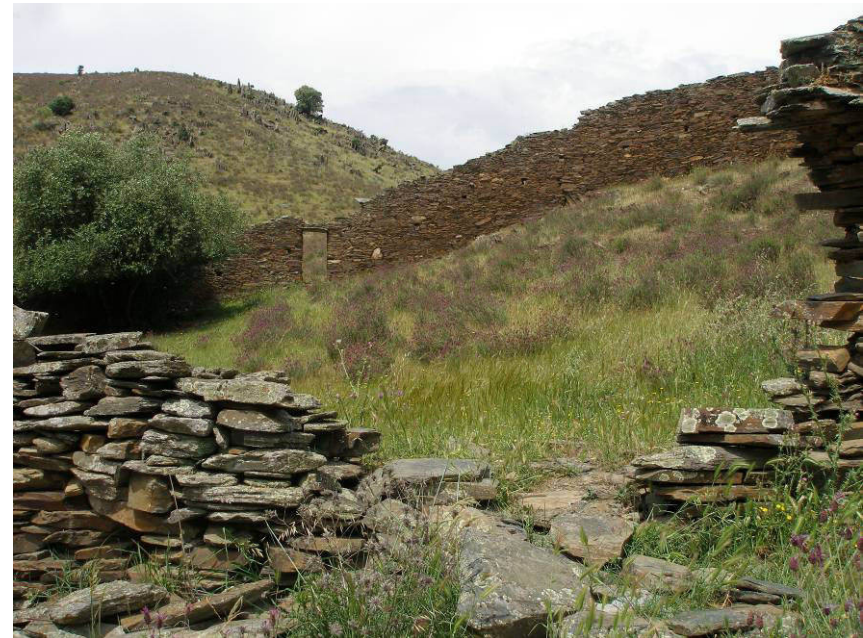
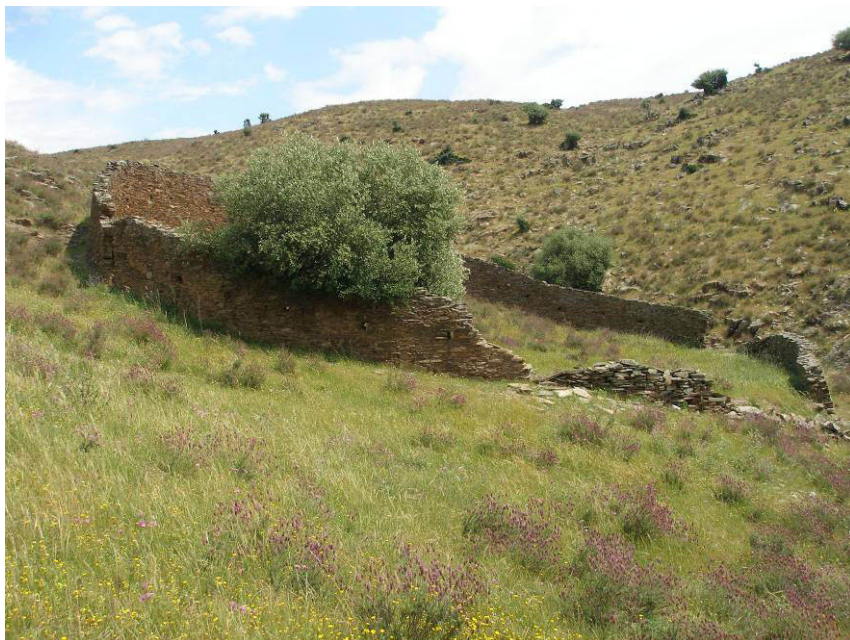
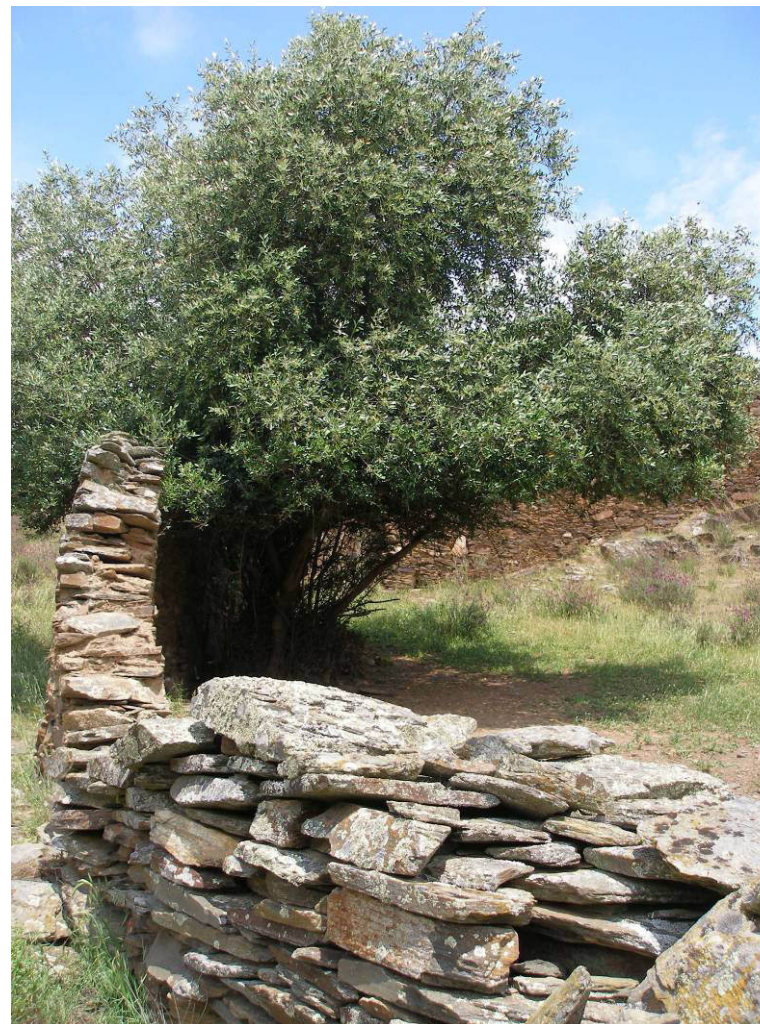
#### 4.24. MURO DE LA NOVILLADA

**Descripción:** se trata de un antiguo muro colmenero circular con paredes de pizarra, que en su mayoría se encuentran deterioradas e incluso caídas. En algunos tramos el muro alcanza una altura de 2,5 metros y un grosor de 75 cm. Superficie: 650 m<sup>2</sup>. Para acceder al interior aparece una entrada sin puerta, de 1,75 metros de altura. El interior se halla vacío, sin asientos ni restos de árboles. El muro se localiza en la orilla derecha de un pequeño regato, tributario del Tajo por su vertiente derecha, en un paisaje de abruptas pendientes y vegetación de matorral y encinas, muy cerca de la *Fuente del Juncal*

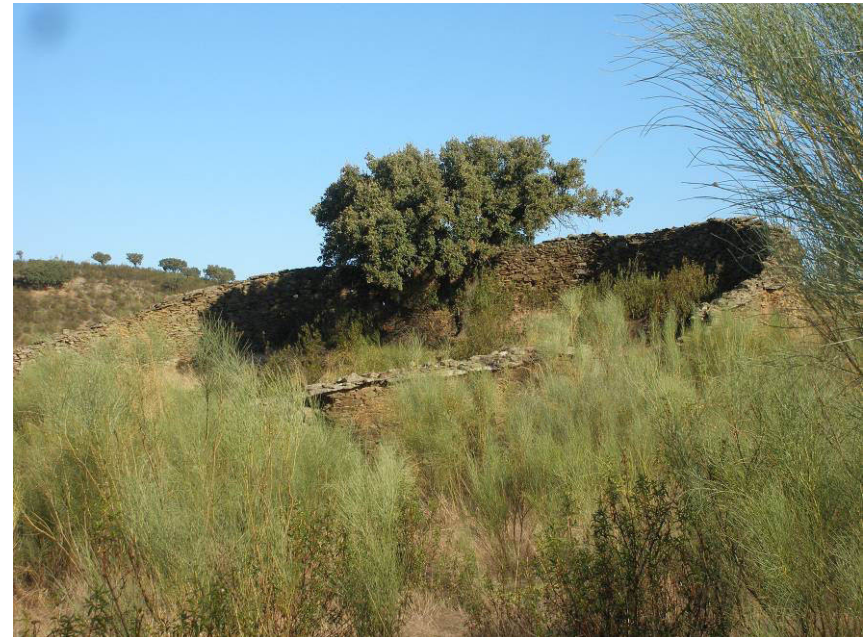
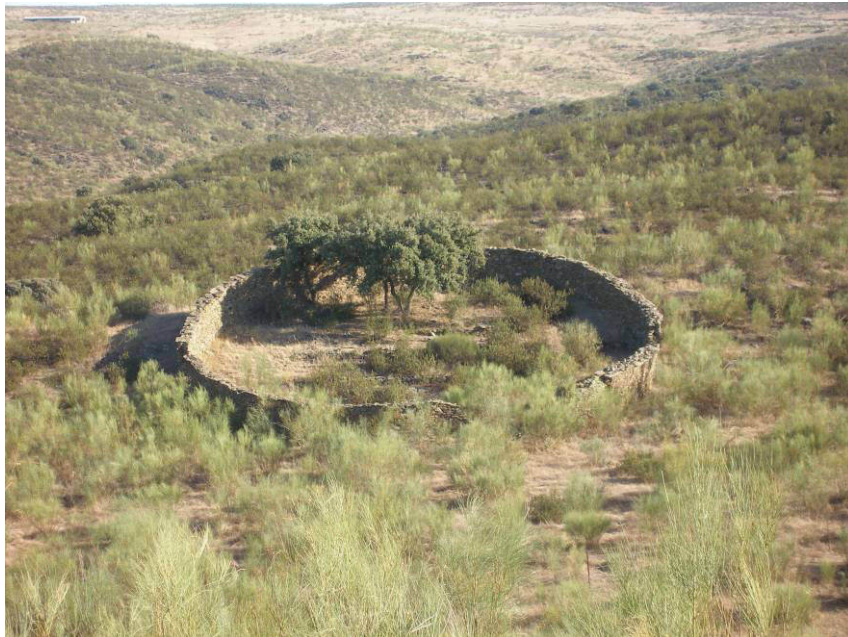
**Estado de conservación:** REGULAR, es necesaria una intervención a medio plazo para evitar el deterioro progresivo del recurso

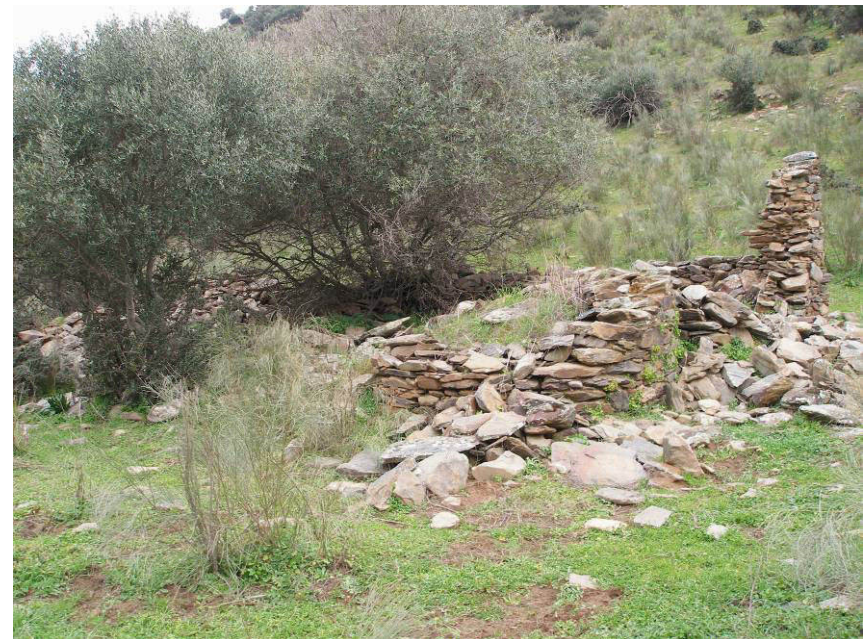
#### 4.28. MURO DEL REBOLLO

**Descripción:** se trata de un **antiguo muro colmenero** cuadrangular con paredes de pizarra, que en su mayoría se encuentran deterioradas e incluso caídas. En algunos tramos el muro alcanza una altura de 2,5 metros y un grosor de 55 cm. Superficie: 150 m<sup>2</sup>. Al caerse los muros ha desaparecido la puerta de acceso al interior de la construcción, donde aparecen varios olivos. El muro se localiza en la orilla derecha del curso medio del *Río Salor*, tributario del Tajo por su vertiente izquierda, en un paisaje de abruptas pendientes y vegetación de matorral y encinas, 150 metros aguas arriba del *Molino del Rebollo*

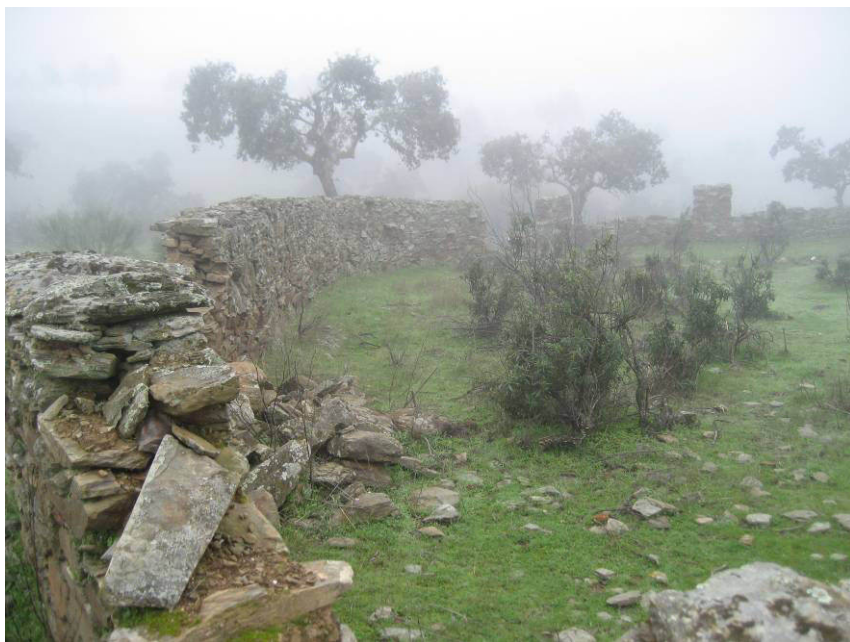
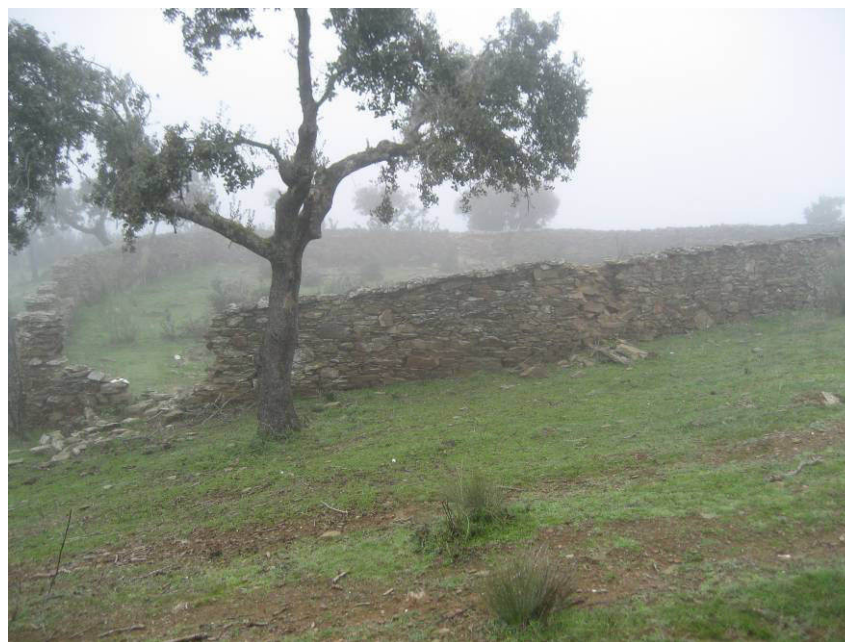
#### 4.30. MURO DEL TORIL I

**Descripción:** se trata de un **antiguo muro colmenero** rectangular con paredes de pizarra (2,5 metros de altura y 1 m de grosor) y una superficie de 216 m<sup>2</sup>. Sobre los muros sobresalen losas de pizarra para evitar los asaltos al interior. Situado en pendiente para favorecer la ubicación de las colmenas, más de la mitad del perímetro de los muros se encuentra muy deteriorado e, incluso, caído en algunos tramos. Debido al abandono, ha desaparecido la entrada al edificio, así como cualquier resto de asientos, casetas, etc. El interior se encuentra invadido por encinas y jaras. El muro se localiza en las cercanías de la orilla izquierda de la *Rivera de Getreros*, tributario de la *Rivera de la Torre* por su vertiente izquierda, enfrente del *Molino de Getreros*
