# **Levantamento arqueológico na área a submergir pela barragem da Marateca (Castelo Branco)**

**FRANCISCO J. R. HENRIQUES\***  
**J. C. PIRES CANINAS\***

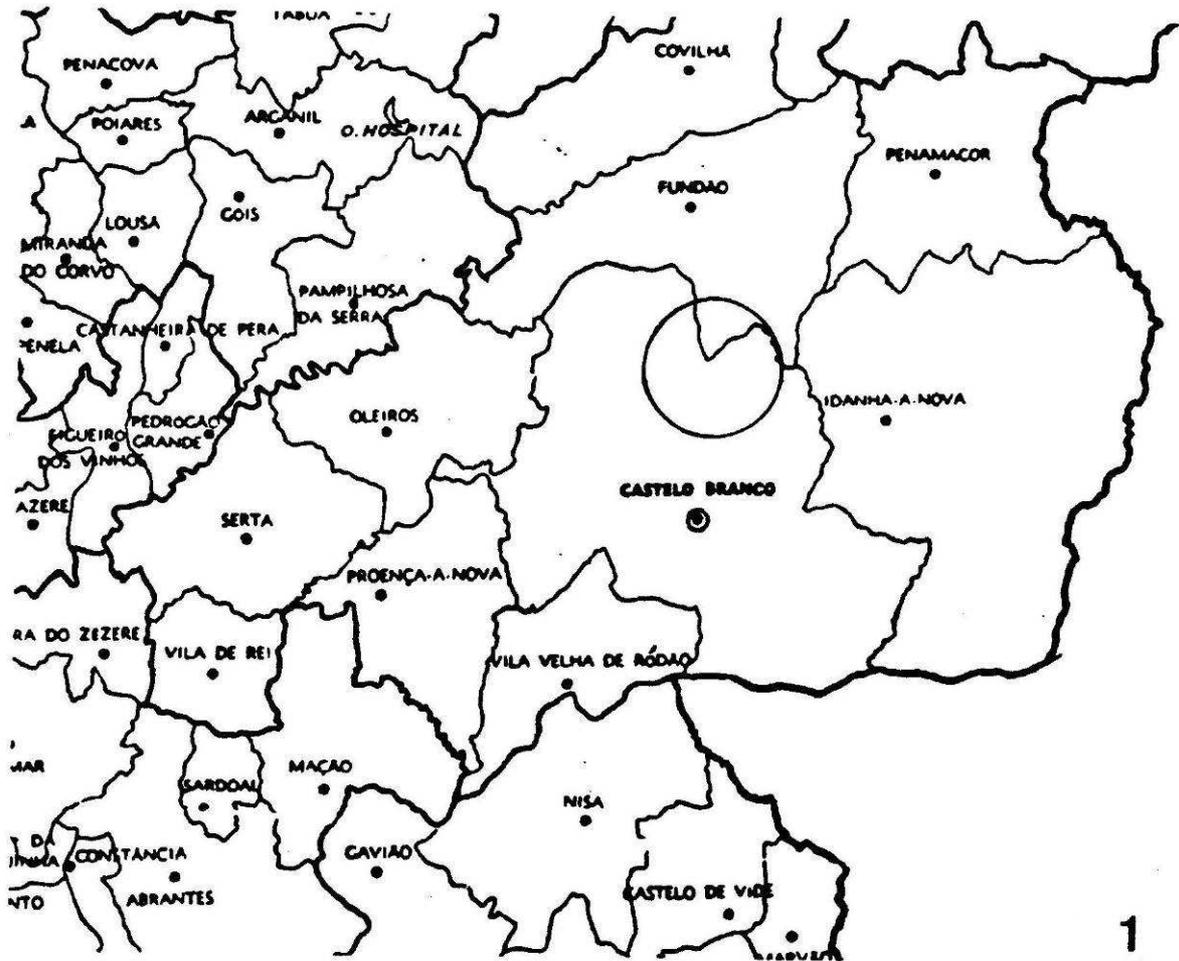
1

Estação de superfície

- Pré-histórica
- Época Romana
- ⊙ Pré-histórica, Época Romana
- ⊕ Medieval, Moderna
- ▲ Petroglifos — covinhas
- + Petroglifos — cruz da Ordem de Cristo e cruciforme (em marco, em afloramento)

- Pia? (cavidade de planta quadrangular ou circular, em afloramento)
- L Lagariça, Lagareta
- S Sepultura escavada na rocha
- ▬ Cavidades rectangulares em afloramento
- Ponte (e calçada associada)
- Calçadão (e calçada associada)
- T Templo

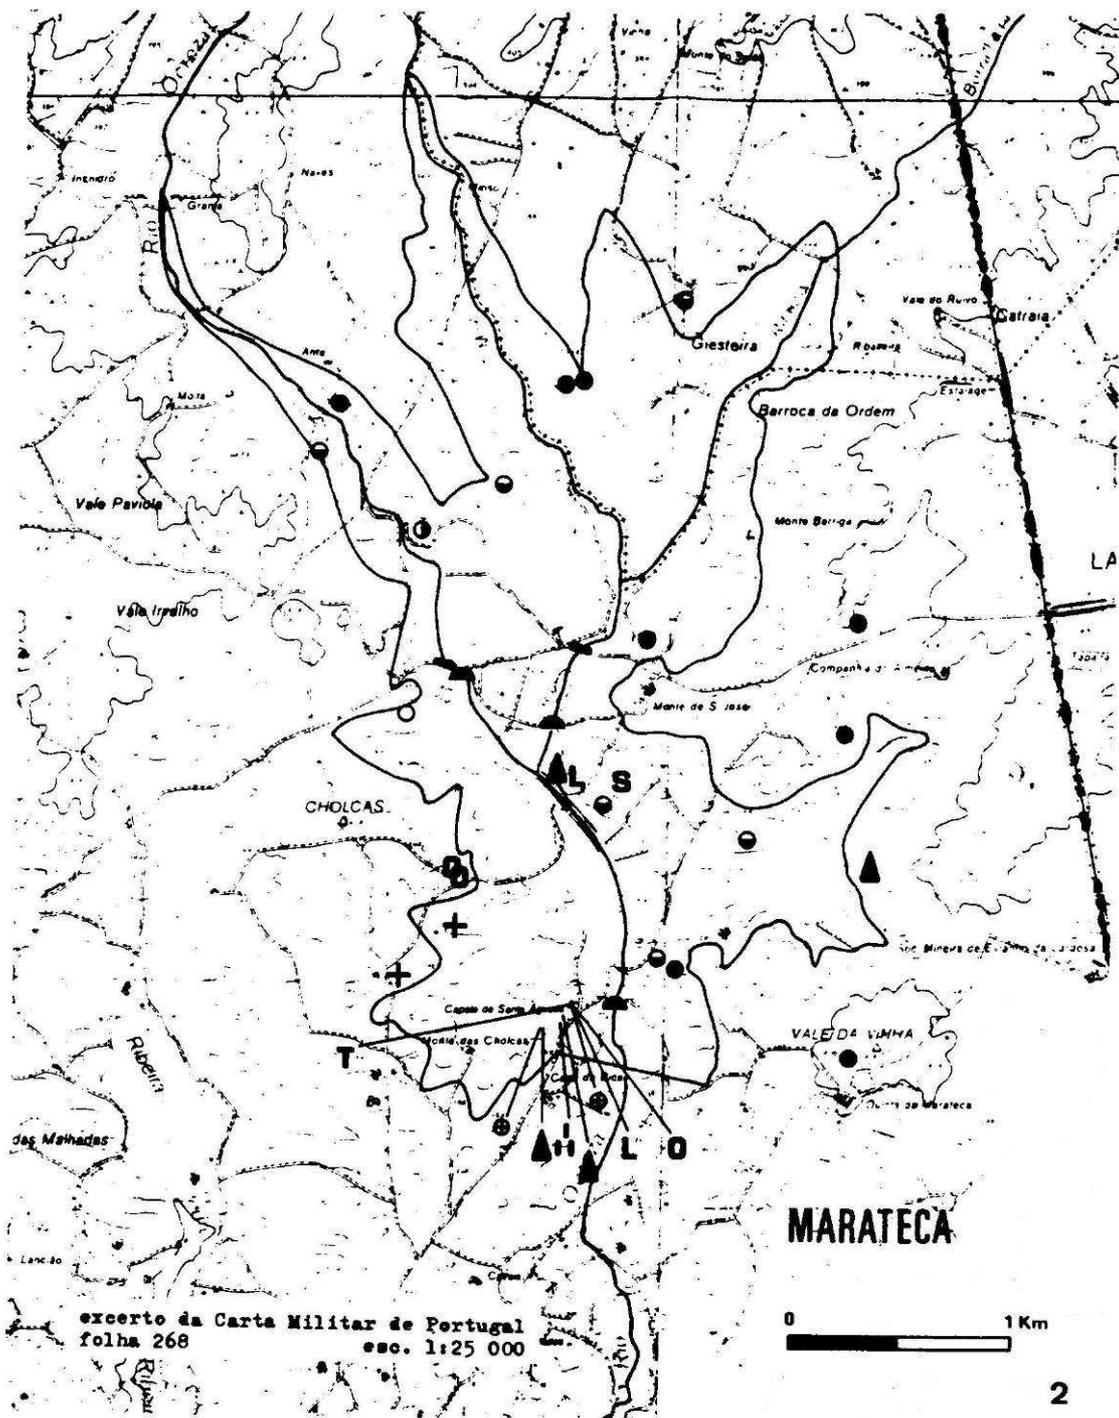
O mapa da fig. 2 é elucidativo quanto à variedade e distribuição geográfica dos principais achados realizados antes e durante esta campanha. De uma notícia mais desenvolvida constarão outros vestígios de menor importância, como sejam os achados isolados.

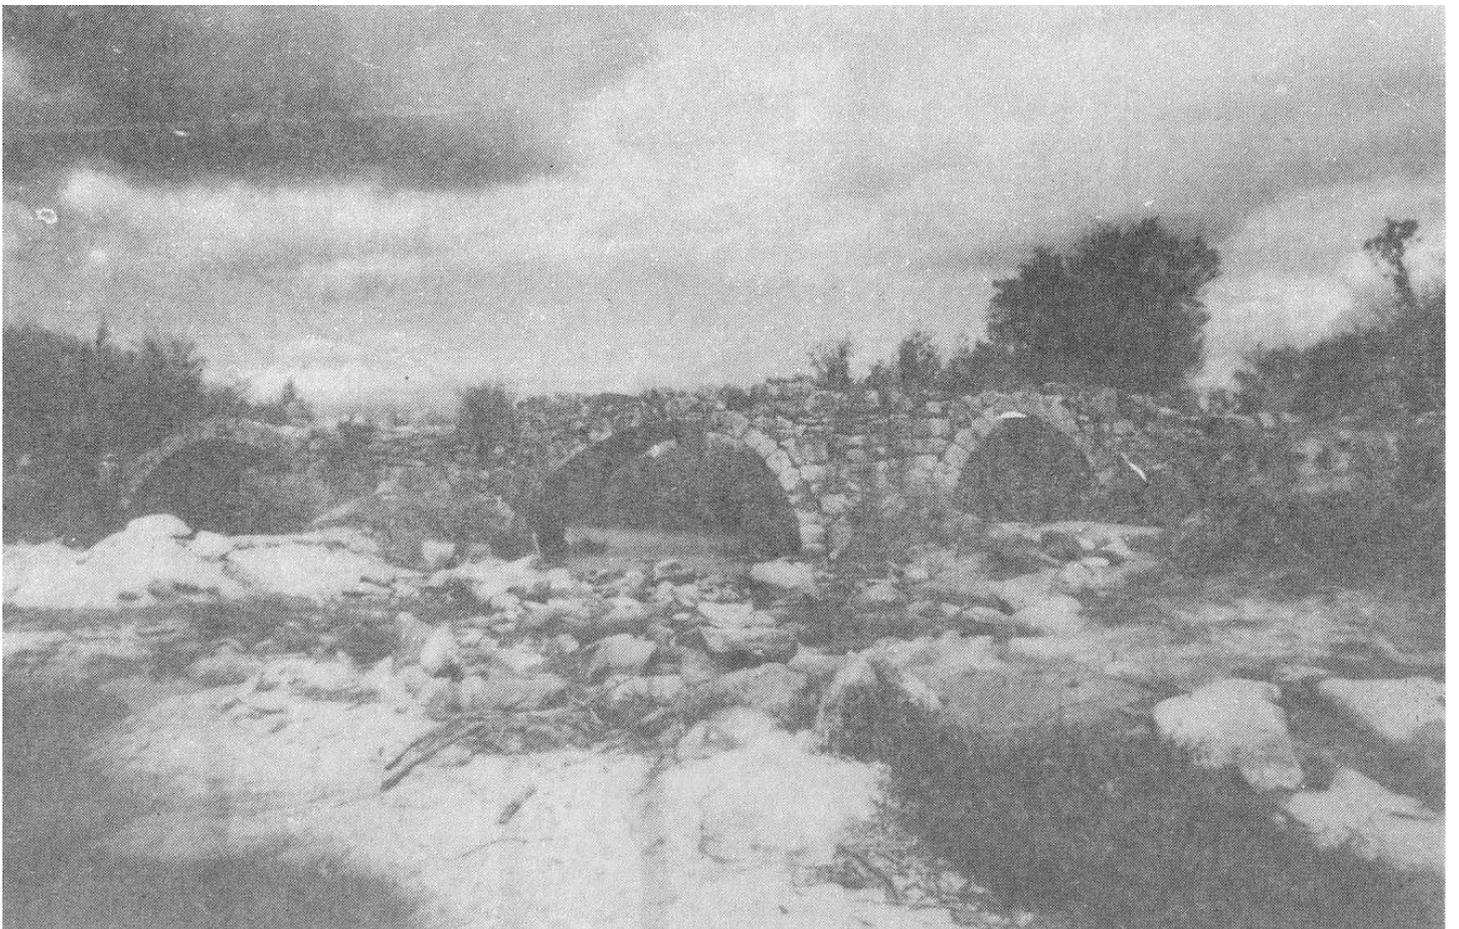
A "Ponte Romana", a leste da Capela de Santa Águeda

Nos últimos tempos, a imprensa regional tem veiculado algumas opiniões quanto à salvaguarda do património construído sujeito a submersão pelas águas. Em concreto, tem-se focado, insistentemente, o caso da chamada Ponte Romana que se localiza escassos metros a montante da barragem. Essa fixação explica-se pelo desconhecimento do restante património existente na área e entretanto identificado. Num desses artigos, aponta-se como única solução a transplantação da ponte.

No caso concreto da «Ponte Romana», não consideramos prioritária, nem justificada, a sua transplantação para outro local, tendo em conta os custos e os benefícios e face a todo o restante património. Consideramos, isso sim, indispensável a sua completa documentação gráfica e o estudo do monumento, bem como dos materiais de construção. Ainda, a prevenção contra os acidentes a que poderá ficar sujeita após submersão e a aplicação de medidas adequadas.

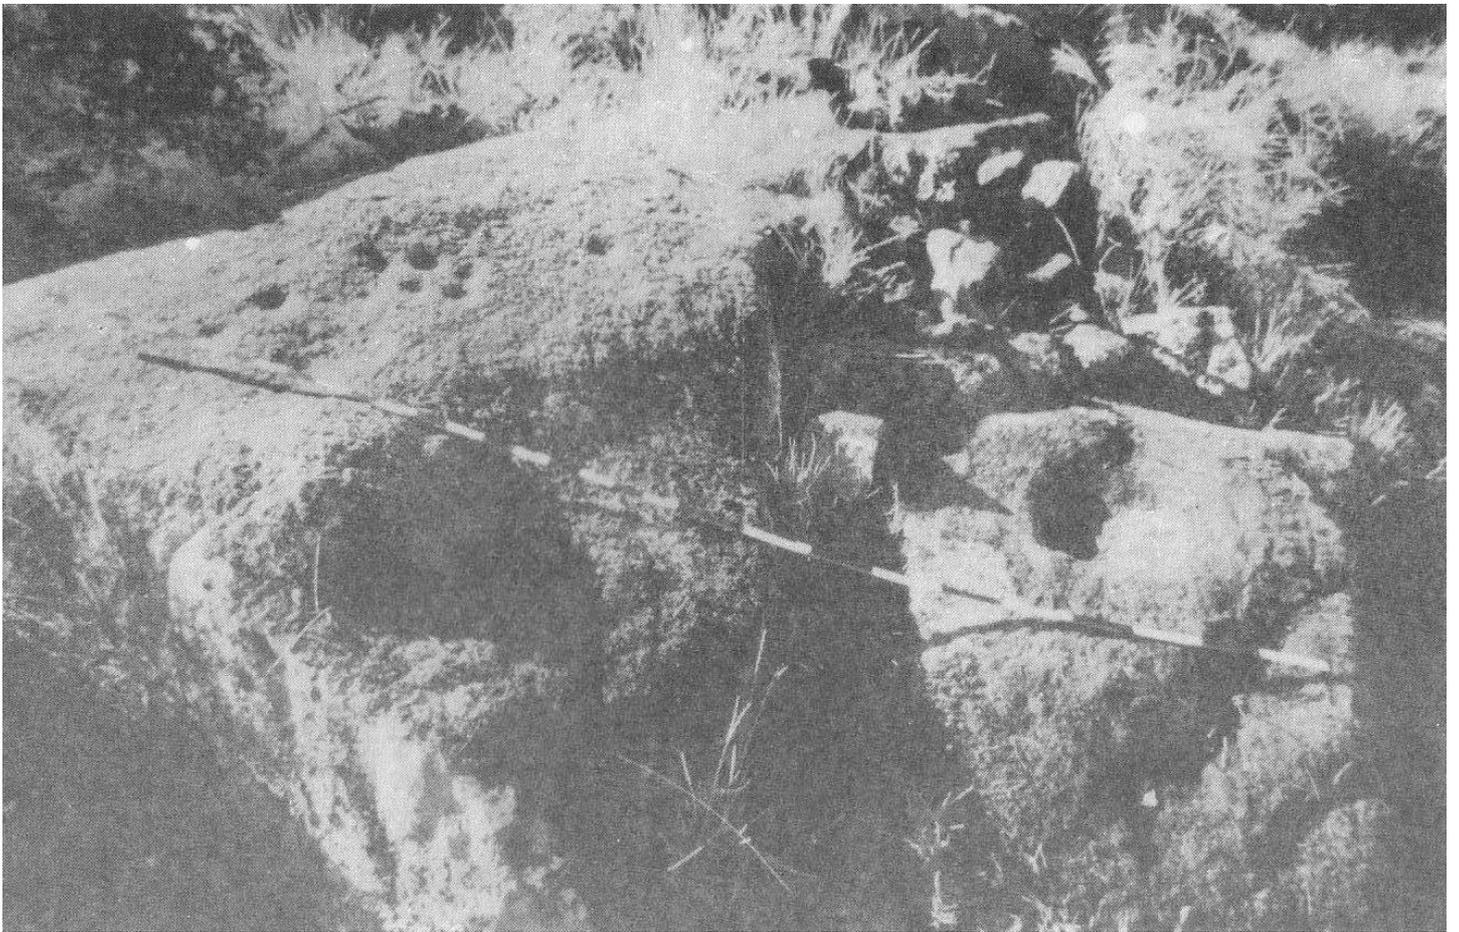
Rocha com covinhas a Norte de vale da Vinha

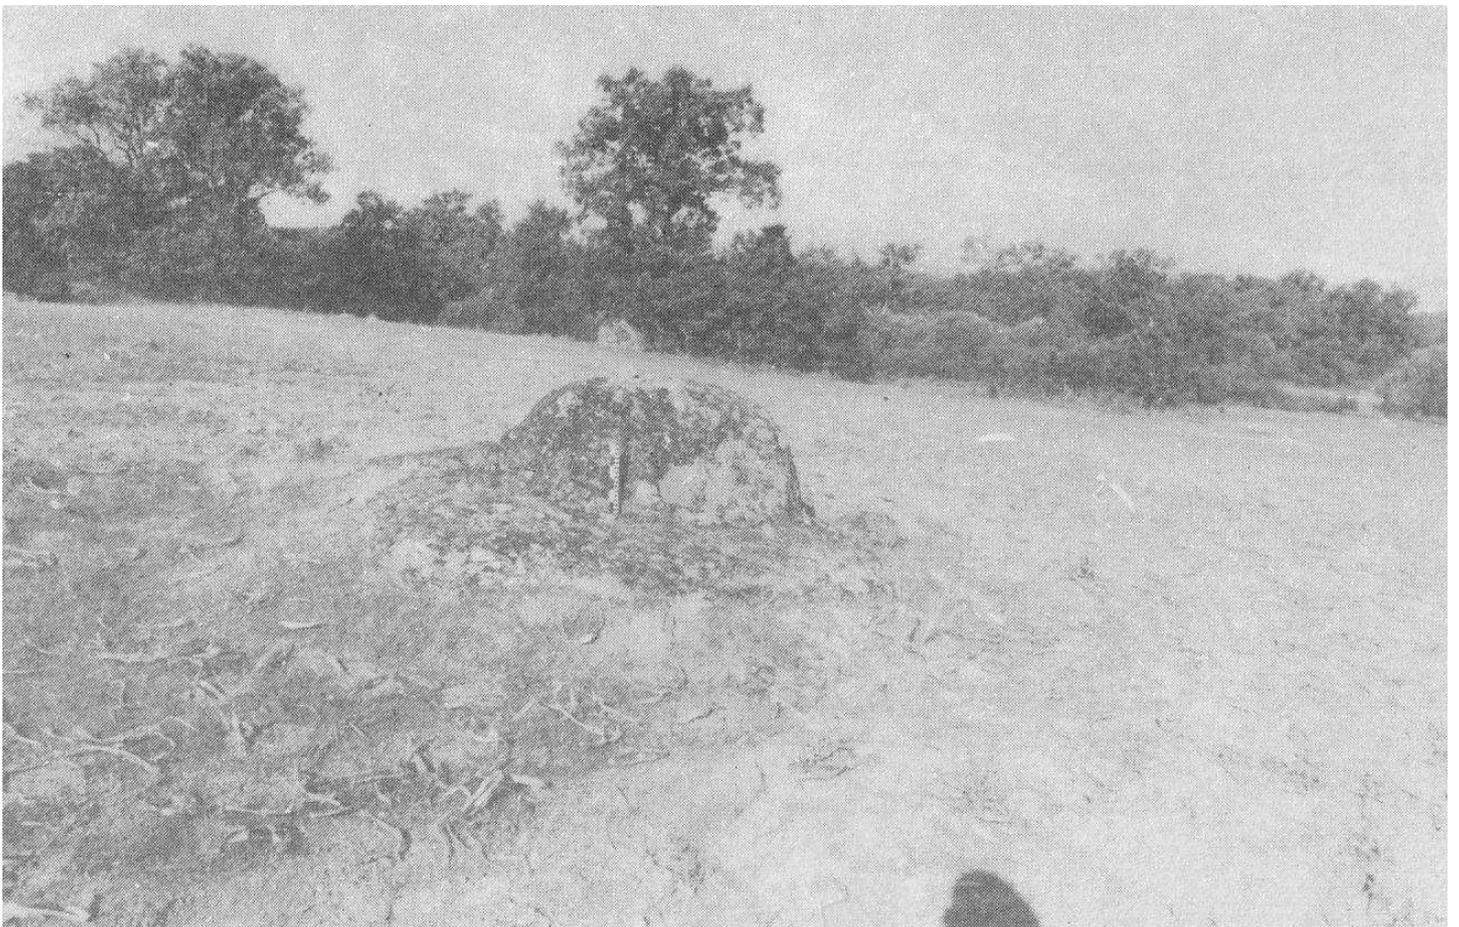
Afloramento em torno do qual se revela uma estação pré-histórica (Junto ao Monte de São José)
