Revista Cultural do Concelho de Marvão

nº 7 • Dezembro de 1997

# O Castelo de Ródão e a Capela da Senhora do Castelo (Vila Velha de Ródão)<sup>1</sup>

João Carlos Caninas \*, Francisco Henriques \* e Jorge Gouveia<sup>2</sup>

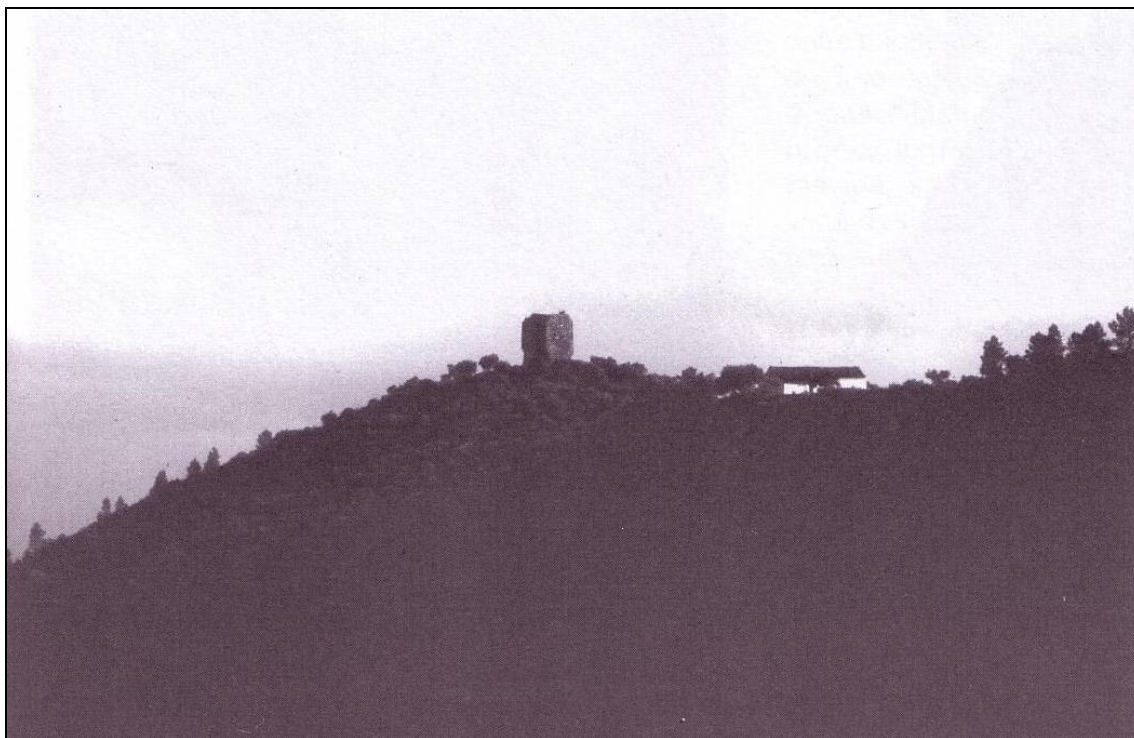
2. Panorâmica do castelo e da capela vistos de norte a partir da barroca da Senhora do Castelo.

Os dois edifícios, apesar das diferenças funcionais, constituem um conjunto patrimonial de muito interesse, pela proximidade física, dado que estão distanciados entre si cerca de 150m (**Fig. 2**), e pela tradição, que associa a santa da devoção local ao castelo.

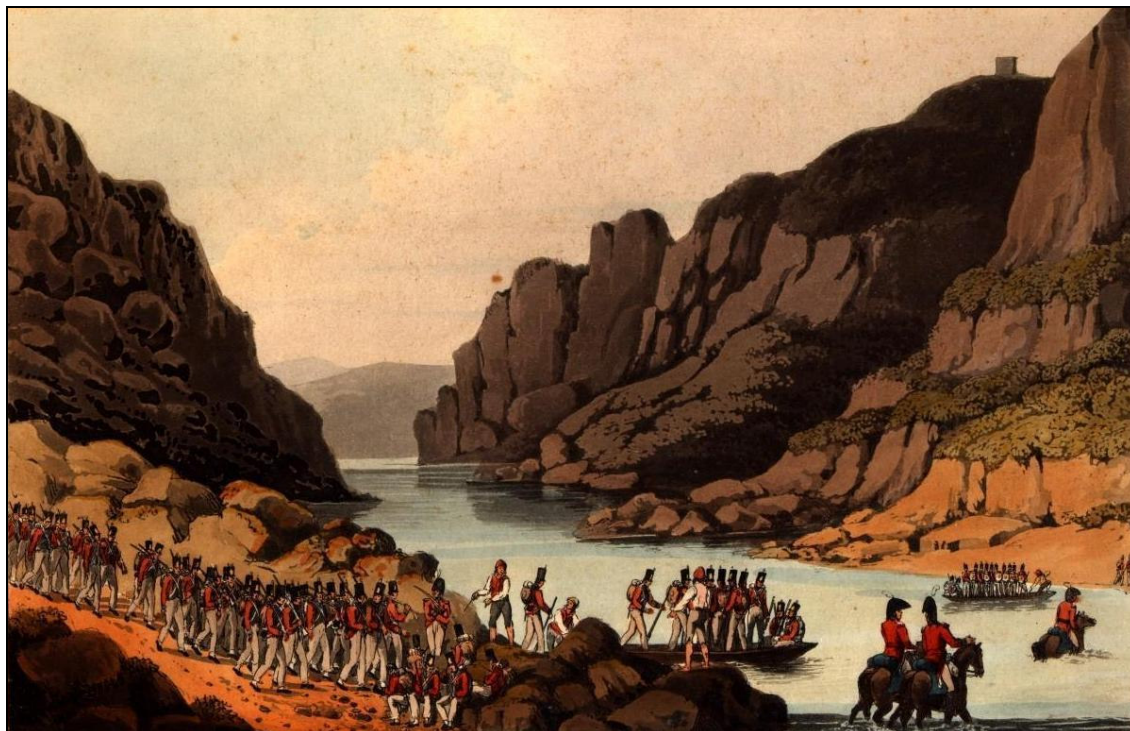
3. Gravura mostrando o exército britânico a atravessar o Tejo (1808-09), com uma panorâmica das Portas de Ródão e do castelo (reproduzido de HORMIGO, 1983).

Datam do início do século XIX algumas gravuras (HORMIGO, 1983), executadas por artistas estrangeiros integrados em missões militares, onde se podem observar representações do castelo de Ródão. O tema central dessas gravuras é a passagem do Tejo, por contingentes militares, tendo por pano de fundo as Portas de Ródão.

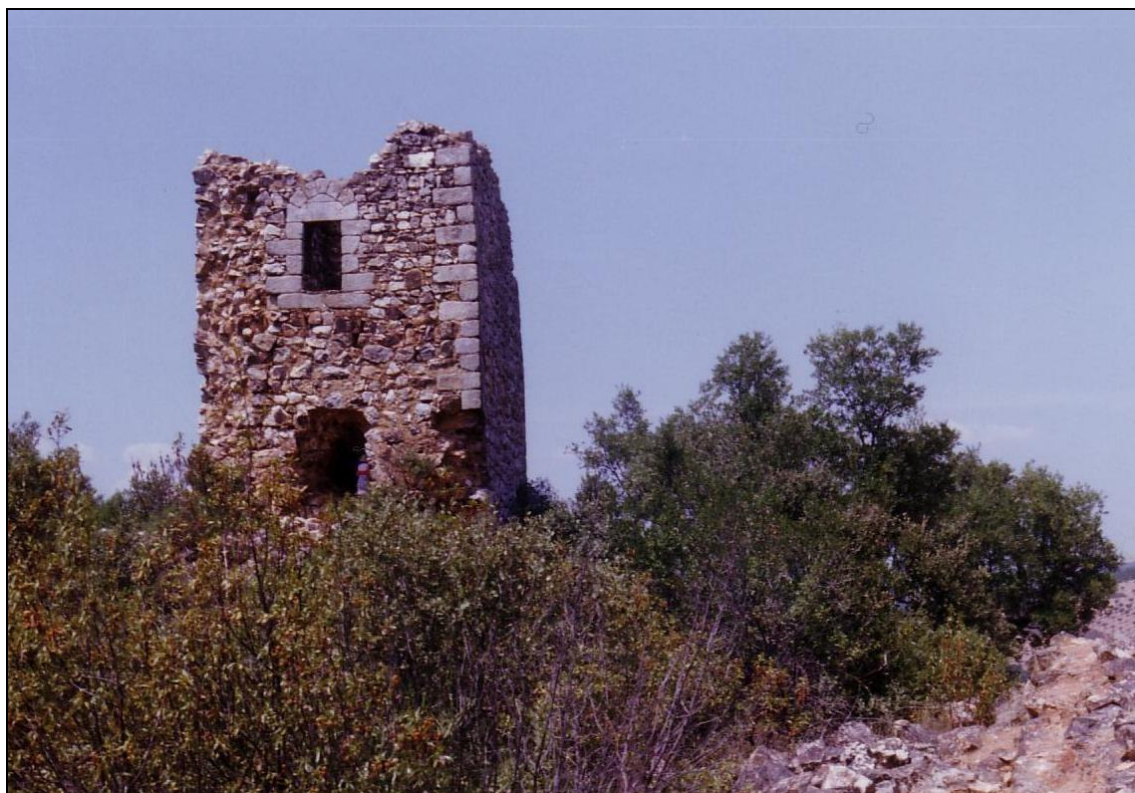
4. Vista da fachada sul do castelo onde se observa a porta (em cima), o buraco aberto na parede da torre e o estado de degradação dos cunhais, especialmente o que está virado a sudoeste.

A torre é um paralelepípedo rectângulo com cerca de 7,35m de dimensão horizontal nos lados norte e sul e 10,85m nos lados este e oeste (**Fig. 4**). Possui cerca de 15m de altura e não apresenta área coberta. A torre é constituída por um piso térreo, hoje parcialmente entulhado por materiais provenientes do seu topo e do exterior. No interior, apresenta um friso, definido pelo adelgaçamento da parte superior da parede da torre, que suportaria um soalho em madeira.

A abertura da fachada sul do monumento, ao nível do andar superior, corresponde possivelmente à porta. É um espaço definido por grandes blocos paralelepípedicos de granito. A entrada é de recorte rectangular no exterior e tecto abaulado no interior. Podem ainda observar-se os gonzos abertos no granito de ambos os lados da entrada e assentos laterais.

O acesso ao piso térreo, actualmente, é praticado através de um buraco disforme com cerca de 2,80m de altura e 1,80m de largura. Foi aberto para facilitar o acesso ao interior da torre, possivelmente após o seu abandono. As paredes da metade inferior da torre apresentam um reboco parcialmente conservado, que nos leva a admitir ter este espaço servido como armazém ou até como cisterna. As paredes da torre têm uma espessura aproximada de 2,45m, no piso térreo. No andar superior essa espessura é inferior.

Os cunhais da torre, de alhetas alternadas, são constituídos por blocos graníticos paralelepípedicos (juntoiras). O cunhal sudoeste já não apresenta juntoiras. Do cunhal sudeste desapareceu o terço inferior. Dos cunhais noroeste e nordeste desapareceram, de cada um deles, cerca de quatro juntoiras. Informaram-nos, há muitos anos, que os blocos em falta foram retirados para serem instalados nas bocas dos fornos em aldeias vizinhas; o granito indicado para esta função, não existe na região e já se encontra devidamente talhado.

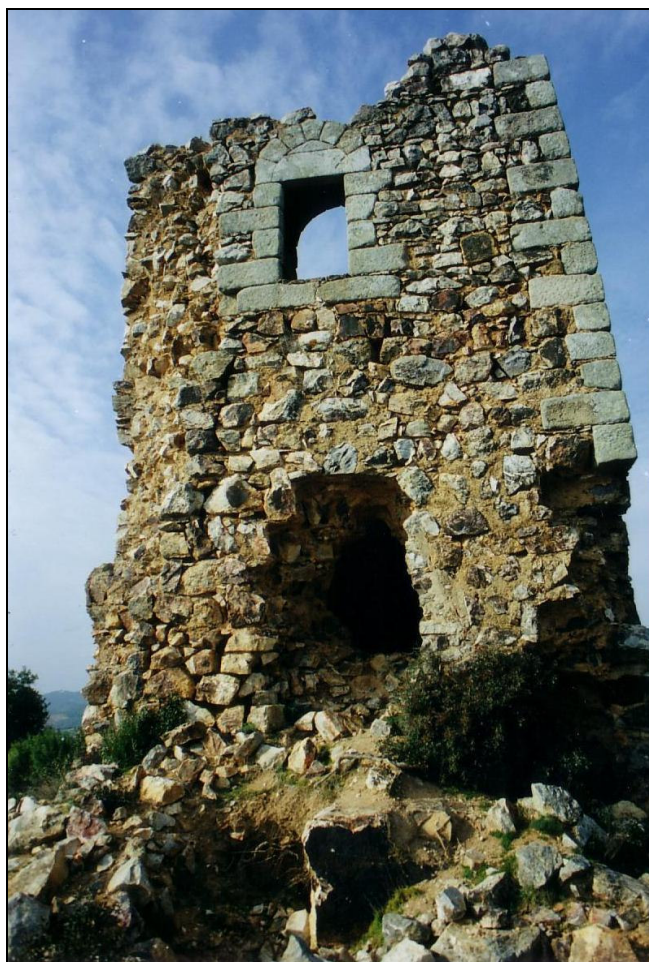
5. Aspecto da porta do castelo sendo visível a cruz da Ordem do Templo no respectivo lintel.

Exteriormente a porta é encimada por um lintel de recorte sub-rectangular, com aletas laterais, sobre as quais assenta a restante estrutura do arco de que fazem parte. As aletas estão demarcadas por um sulco bem vincado. É necessário observar com atenção para concluir tratar-se de uma só peça.

No bloco sub-rectangular referido foram lavradas, de forma discreta, cinco linhas horizontais, paralelas<sup>11</sup>. Apenas a primeira linha atinge o fim da lápide; as outras são interrompidas para dar lugar a um círculo, dentro do qual foi insculpida a cruz da Ordem do Templo (**Fig. 5**). O círculo inscreve-se em dois traços paralelos e verticais que o ligam ao rebordo inferior do lintel.

O arco é constituído por cinco aduelas, de granito, e pela peça anteriormente descrita, que integra as duas falsas aduelas ou aletas. A aduela do lado nascente possui uma marca de canteiro em forma de "s" horizontal.

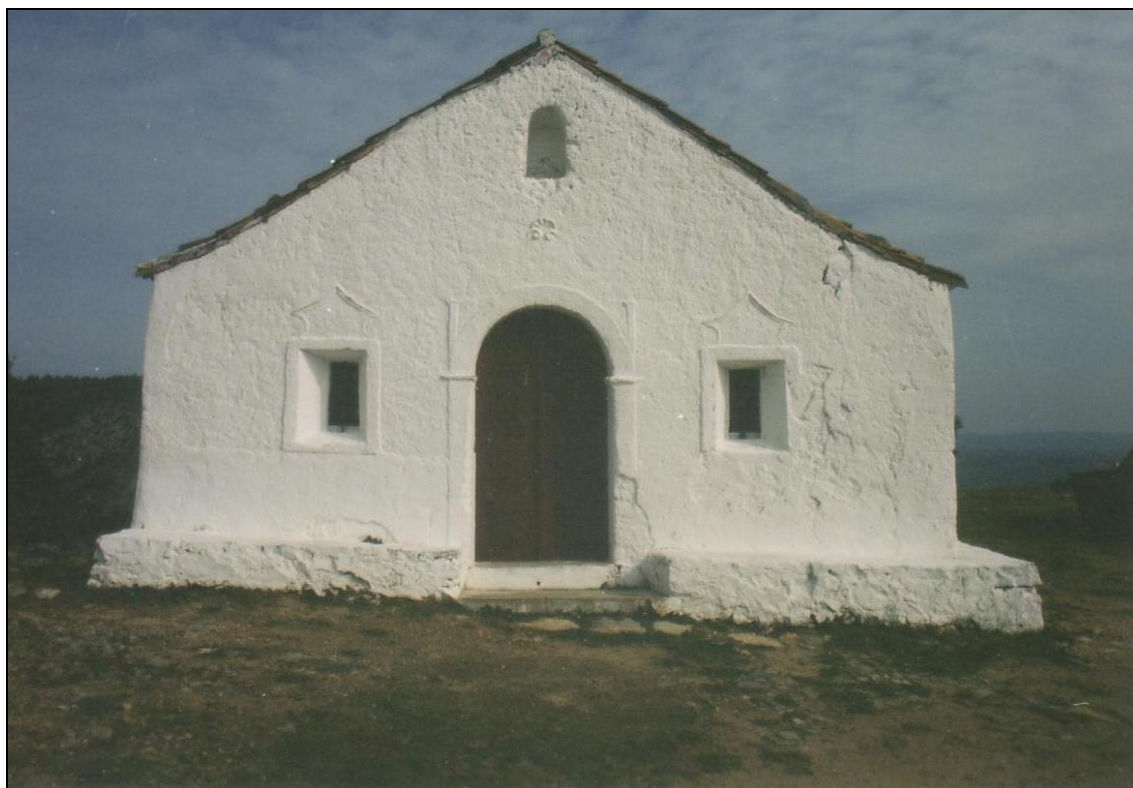
7. Fachada da capela da Senhora do Castelo.

A fachada do templo, que está virada a poente (**Fig. 7**), possui três aberturas para o exterior, como se afirmou, uma porta e duas pequenas janelas (0,58m x 0,24m) de contorno rectangular, ladeadas em todo o perímetro exterior por uma barra em alto-relevo e encimadas por um friso decorativo simples. Têm uma secção bitruncopiramidal.

A porta principal está envolvida por uma barra em alto-relevo, semelhante à da janela, e é rematada por um arco de volta redonda. O arranque do arco faz-se sobre duas impostas em tijoleira. Sobre a porta observa-se um nicho vazio. Entre este e o topo da porta está esculpada, em alto-relevo, uma pequena vieira.

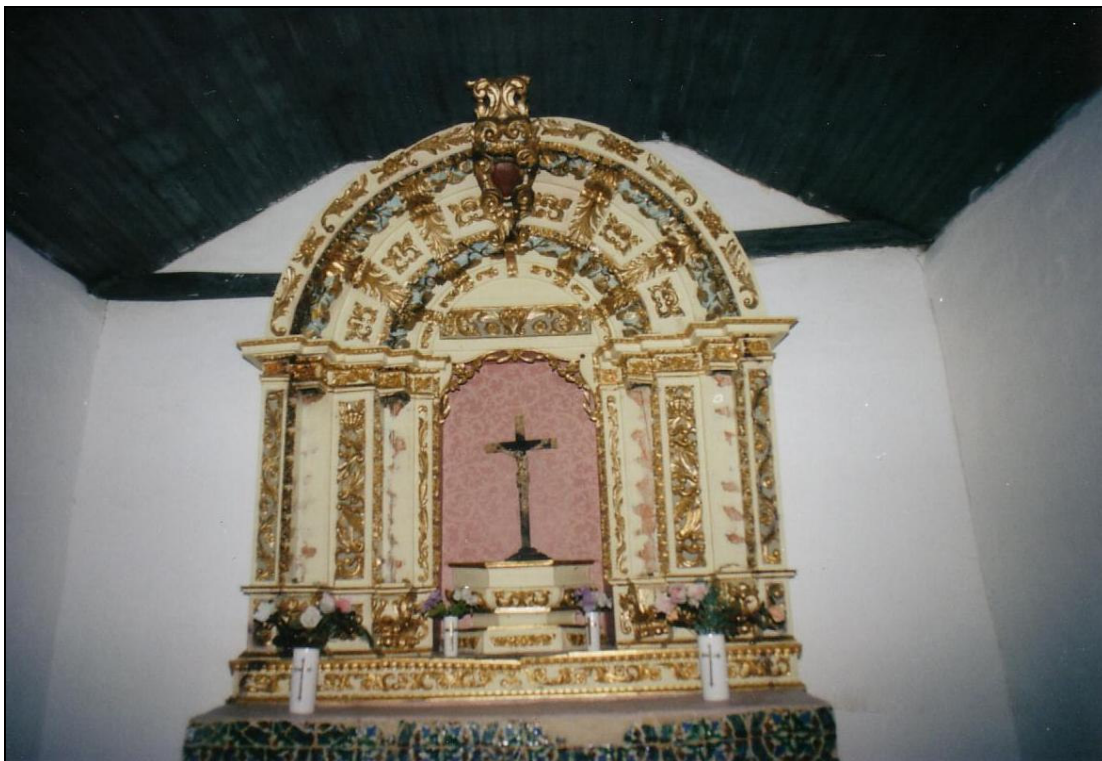
9. Aspecto do altar-mor da capela antes do roubo das colunas salomónicas e da talha dourada.

A importância deste templete advém, principalmente, do seu espólio: um altar hodierno, em madeira, sem valor artístico; um silhar de azulejos com motivos mudéjares; uma imagem da Virgem com o Menino, em pedra, e um pequeno altar em talha barroca (**Fig. 9**).

A parte superior do altar é em talha. *"É uma muito regular obra do final do século XVII dentro do estilo da talha barroca a que o especialista Robert Smith chamou estilo nacional. Apesar das pequenas proporções, é sublime o ritmo que as quatro colunas salomónicas, decoradas com folhagens eucarísticas, conchas e cachos de uva, dentro de um naturalismo decorativo ainda pouco vincado imprimem ao todo retabular, rematado por duas espécies de arquivoltas"* (HENRIQUES, 1974a).

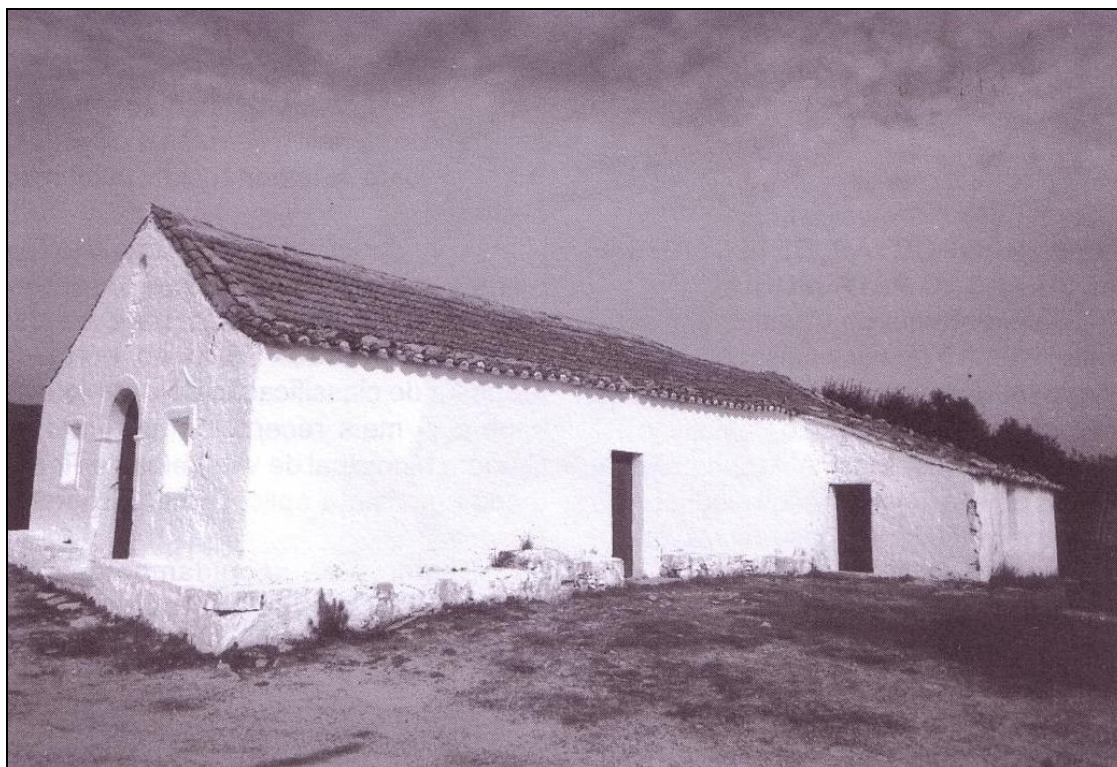
10. Aspecto da parede sul da capela e sacristia.

A sacristia do lado sul (**Fig. 8**) é igualmente de planta rectangular (4,87m x 2,93m). Possui duas aberturas ao exterior, já mencionadas, e uma porta de ligação ao altar-mór. O espólio, observado em 1990, reduzia-se a um confessional simples, uma escada de madeira e uma angarela também de madeira.

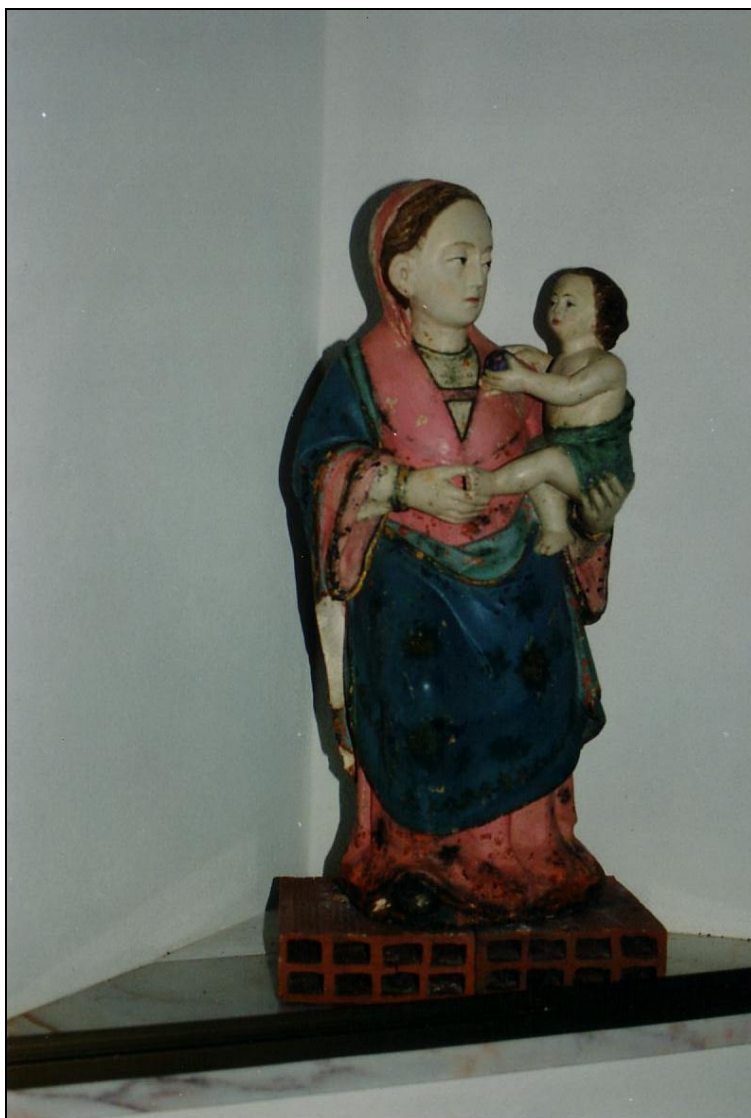
11. Imagem da Senhora do Castelo com o Menino, fotografada em Vila Ruivas.

A imagem da Senhora do Castelo é uma pequena Virgem com o Menino em pedra calcária (**Fig. 11**). Mede 0,78m de altura. É uma escultura provavelmente do século XVII. Nesta imagem destacamos o tratamento cuidado das mãos e das faces.

Na parte traseira da imagem existe um roço, com 0,45m de altura, 0,11m de largura e 0,095m de profundidade, que se inicia na base e atinge o nível do tórax. Esta cavidade, desbastada de forma muito grosseira, foi realizada posteriormente à feitura da imagem, com o objectivo de a tornar mais leve.
